# 環狀線北環段Y20(不含)~Y23(含)土建及水電環控區段標工程

日期: 113 年 1 月 28 日

## 環狀線CF680B區段標道路巡查照片

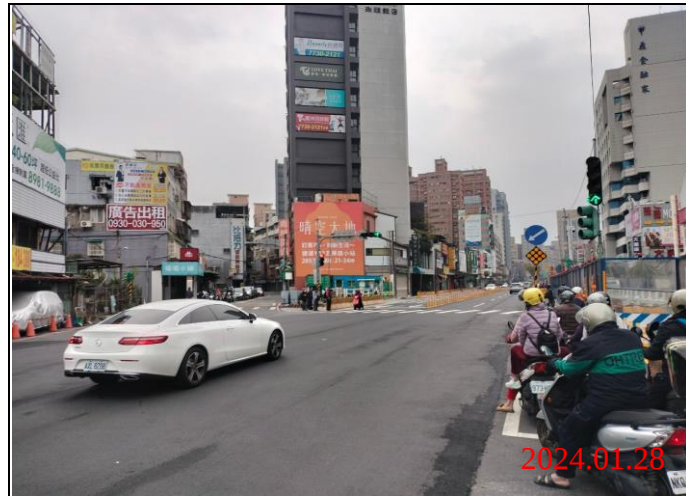
巡查日期地點：113.01.28/ Y21車站

照片說明：路面狀況

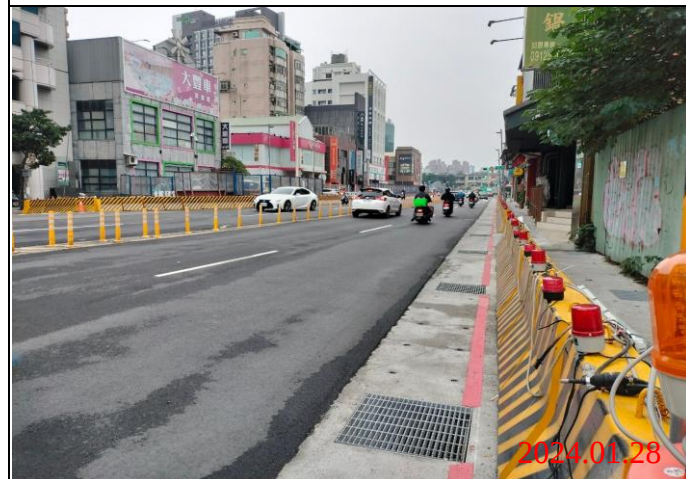
巡查日期地點：113.01.28/ Y21車站

照片說明：路面狀況

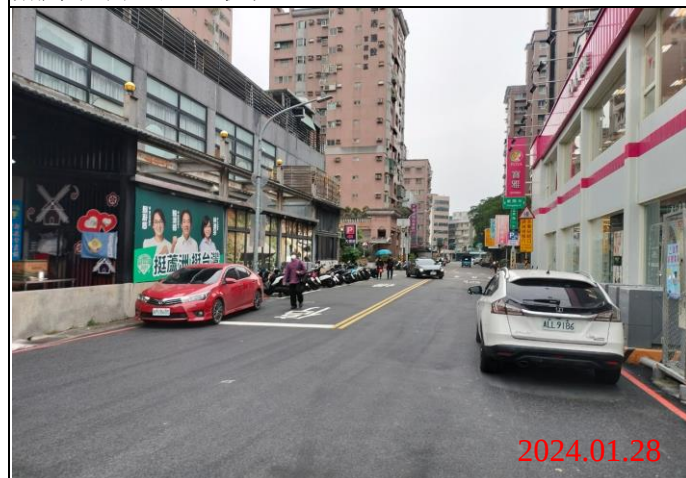
巡查日期地點：113.01.28/ Y21車站

照片說明：路面狀況

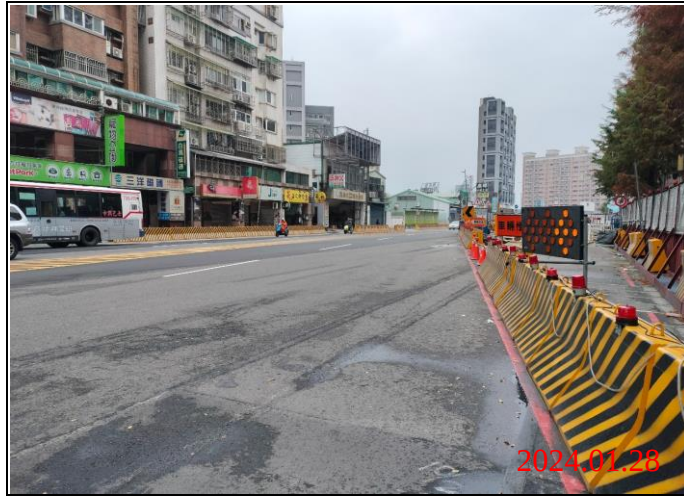
巡查日期地點：113.01.28/ Y22車站  
照片說明：路面狀況

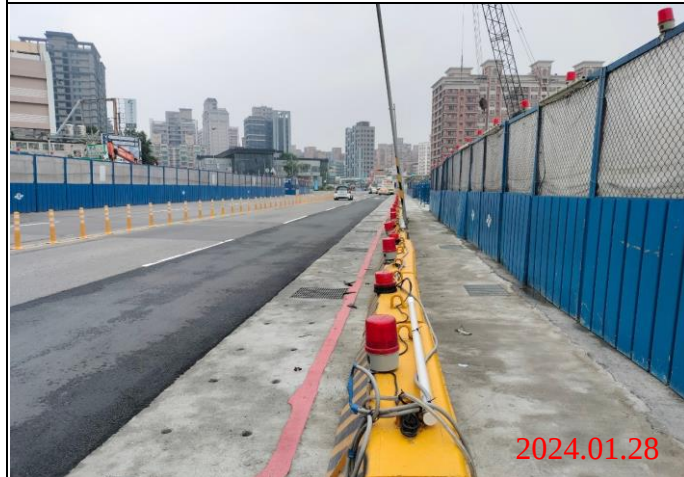
巡查日期地點：113.01.28/ Y22車站  
照片說明：路面狀況

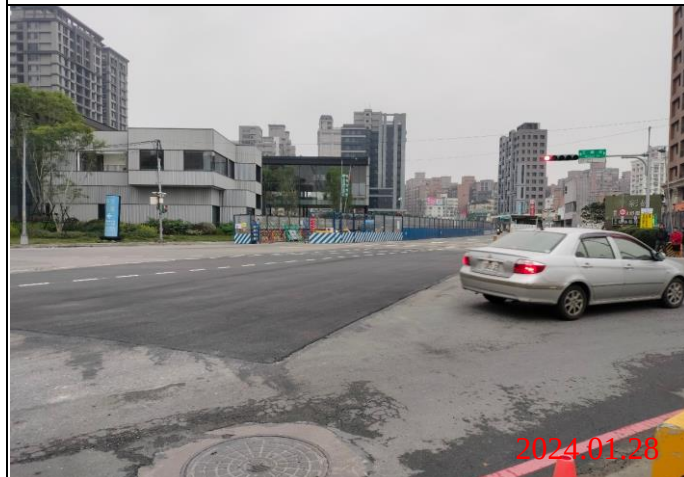
巡查日期地點：113.01.28/ Y22車站  
照片說明：路面狀況

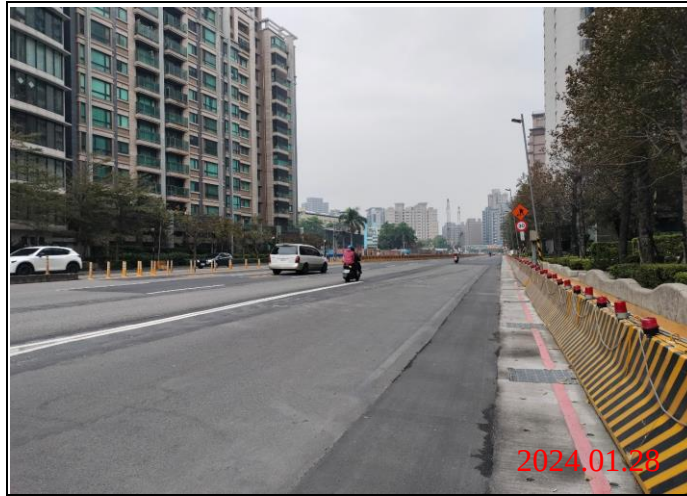
巡查日期地點：113.01.28/ Y23車站  
照片說明：路面狀況

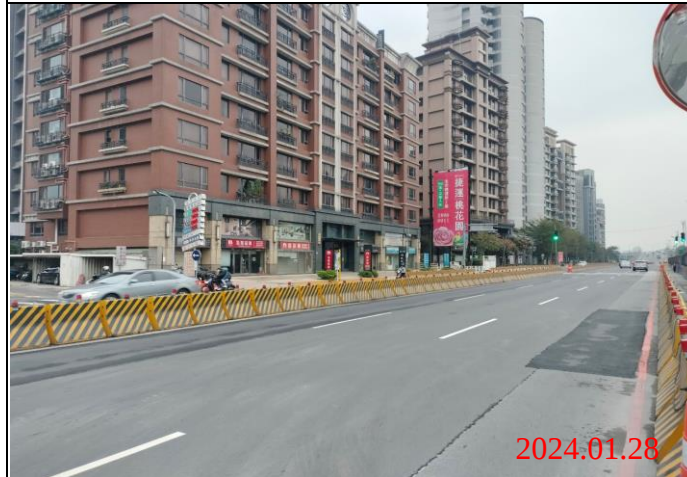
巡查日期地點：113.01.28/ Y23車站  
照片說明：路面狀況

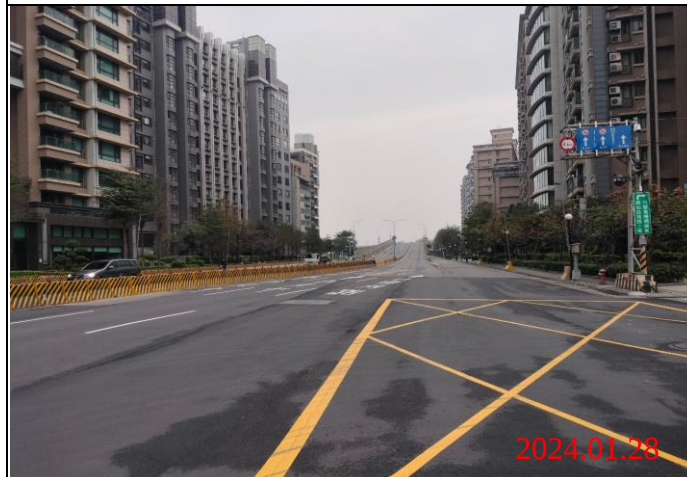
巡查日期地點：113.01.28/ Y23車站  
照片說明：路面狀況

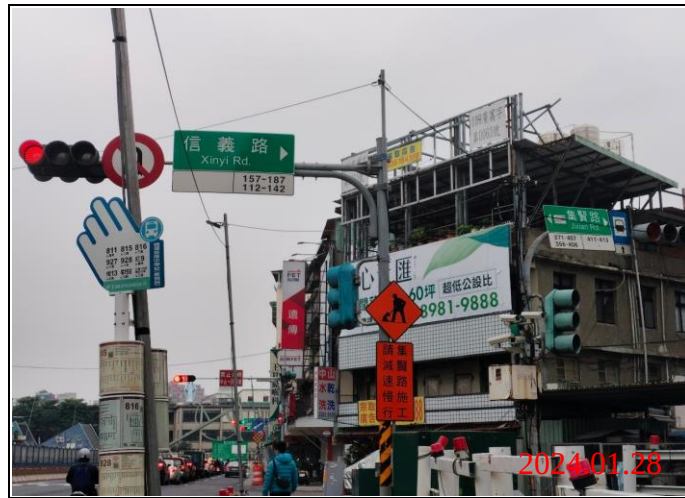
巡查日期地點：113.01.28/ Y21車站

照片說明：牌面設置狀況

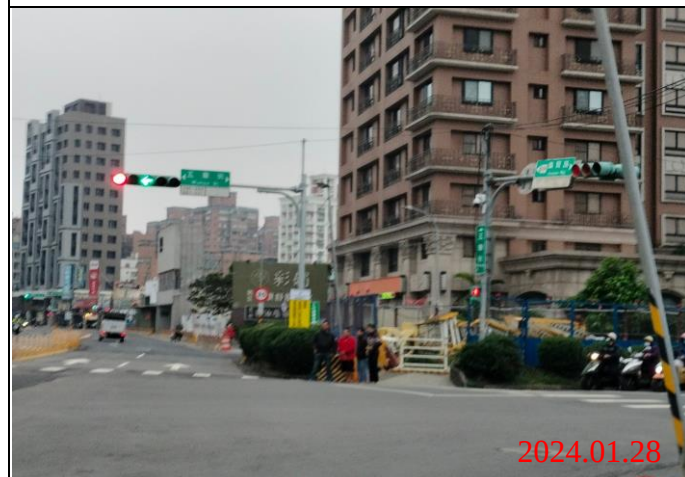
巡查日期地點：113.01.28/ Y22車站

照片說明：牌面設置狀況

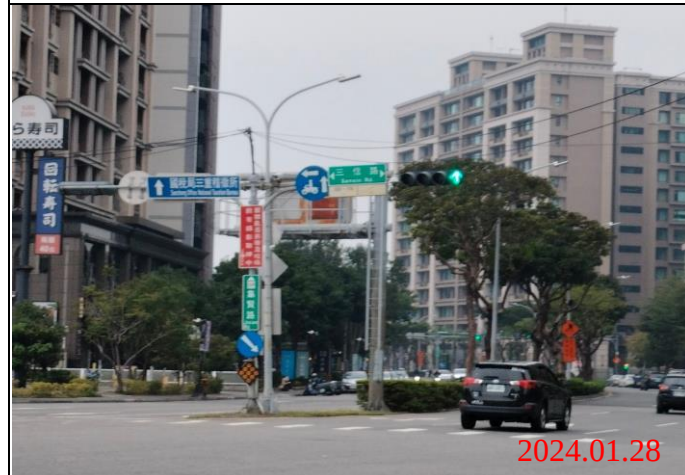
巡查日期地點：113.01.28/ Y23車站

照片說明：牌面設置狀況

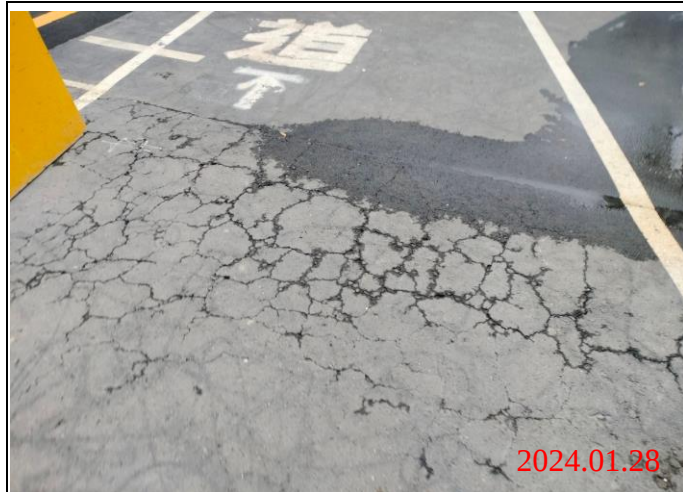
| 時段 | 號誌 | 標誌 | 標線 | 警示燈<br>(爆閃) | 帆布圍籬 | 籬外施工<br>(外單位) | 時間、位置、坑洞修補改正措施 |
|---|---|---|---|---|---|---|---|
| 上午 | 10:00 | 652 標全線狀況良好 | | | | | 16:00<br>Y23站周邊道路龜裂 |
| 下午 | 16:25 | 652 標全線狀況良好 | | | | | 16:25<br>Y23站周邊道路龜裂 |

巡查日期地點：113.01.28/ Y23車站  
照片說明：路面龜裂狀況

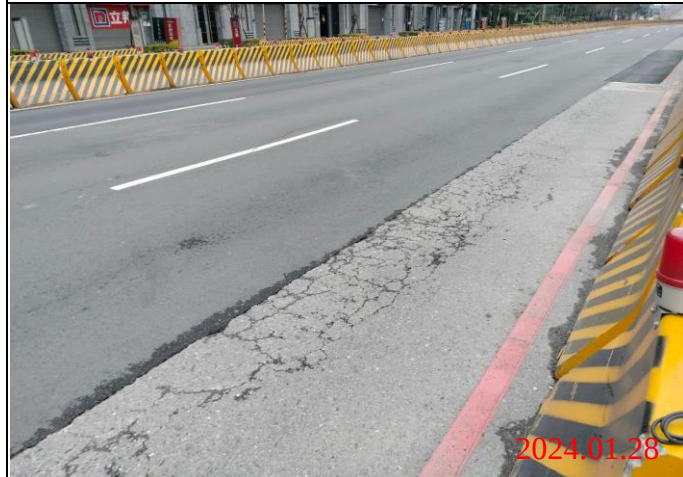
巡查日期地點：113.01.28/ Y23車站  
照片說明：路面龜裂狀況

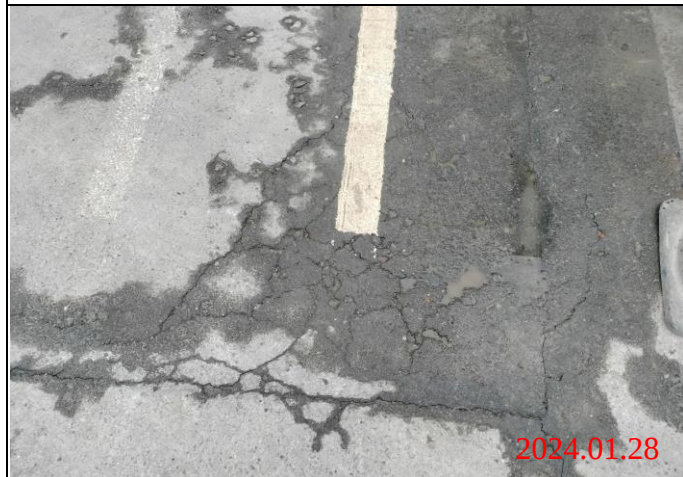
巡查日期地點：113.01.28/ Y23車站  
照片說明：路面龜裂狀況
