# 環狀線北環段Y20(不含)~Y23(含)土建及水電環控區段標工程

日期: 113 年 1 月 29 日

## 環狀線CF680B區段標道路巡查照片

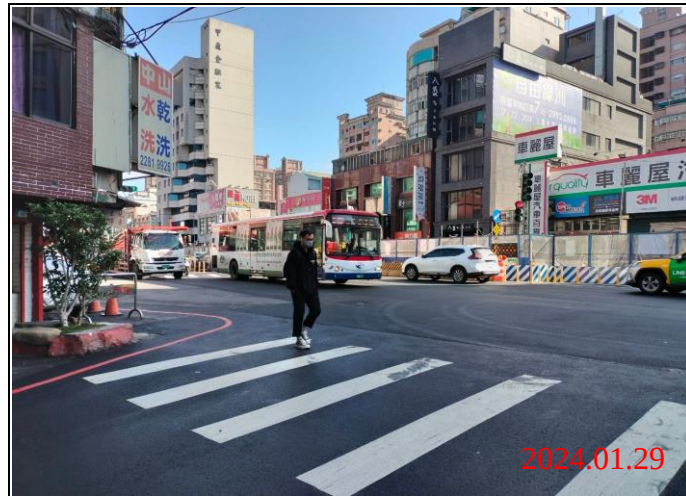
巡查日期地點：113.01.29/ Y21車站  
照片說明：路面狀況

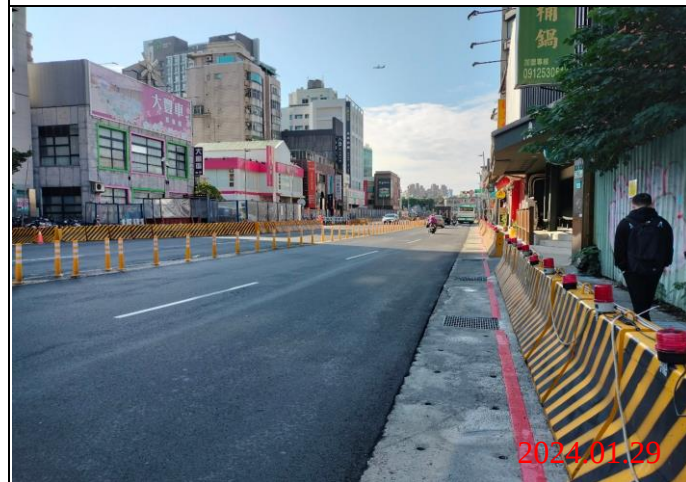
巡查日期地點：113.01.29/ Y21車站  
照片說明：路面狀況

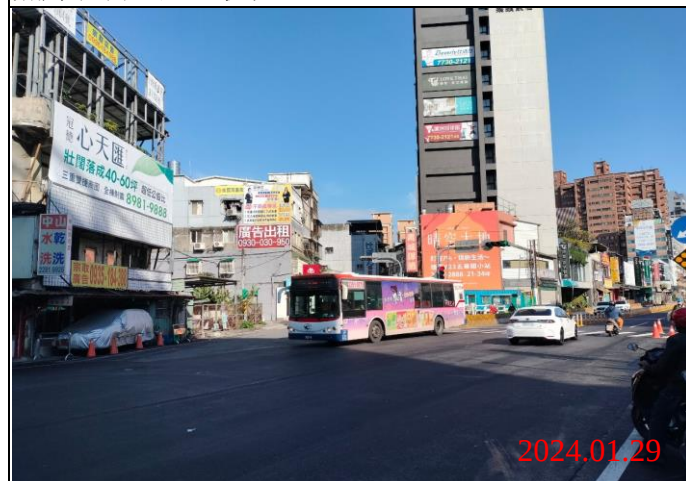
巡查日期地點：113.01.29/ Y21車站  
照片說明：路面狀況

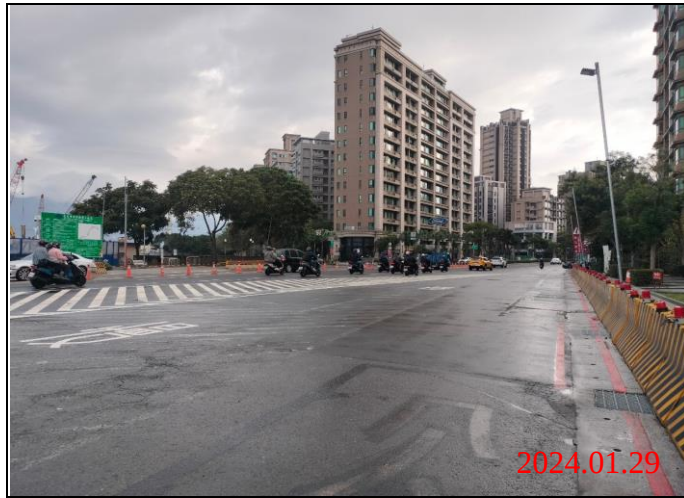
巡查日期地點：113.01.29/ Y22車站  
照片說明：路面狀況

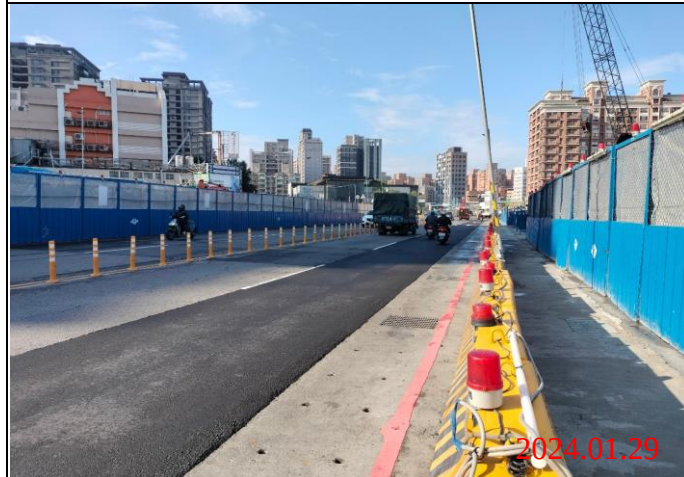
巡查日期地點：113.01.29/ Y22車站  
照片說明：路面狀況

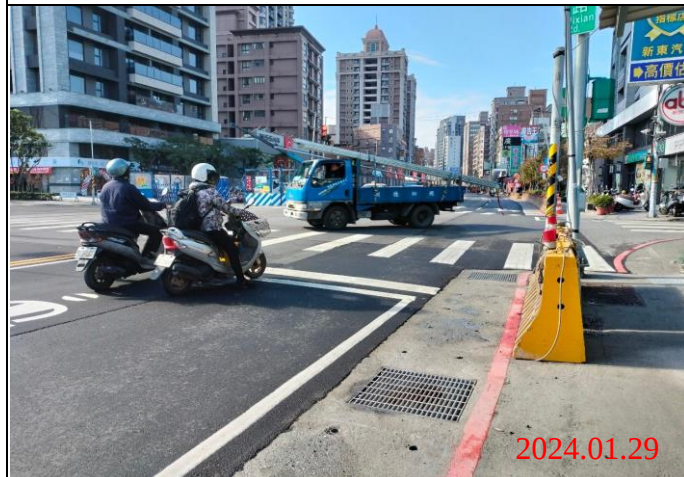
巡查日期地點：113.01.29/ Y22車站  
照片說明：路面狀況

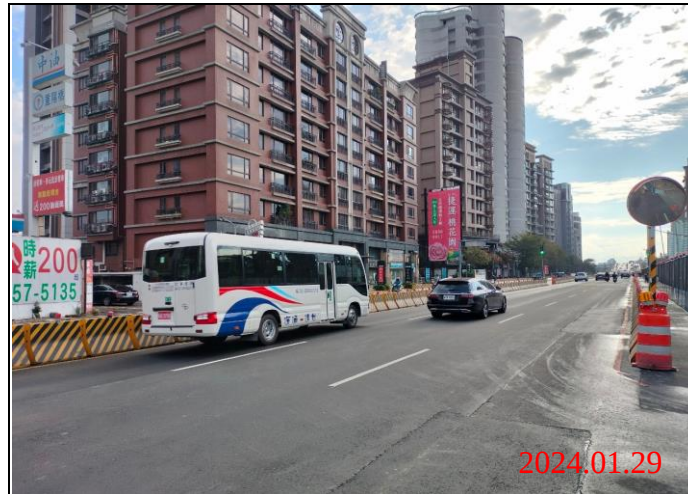
巡查日期地點：113.01.29/ Y23車站  
照片說明：路面狀況

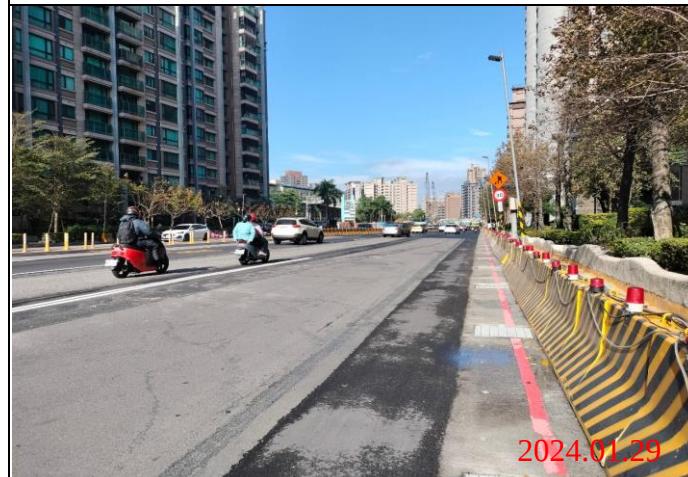
巡查日期地點：113.01.29/ Y23車站  
照片說明：路面狀況

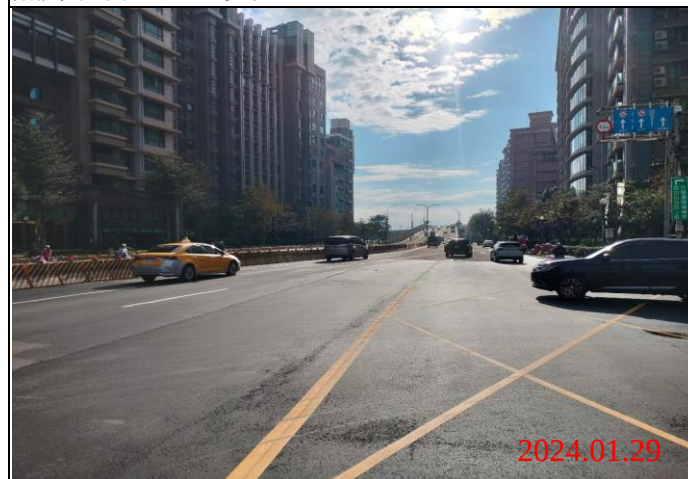
巡查日期地點：113.01.29/ Y23車站  
照片說明：路面狀況

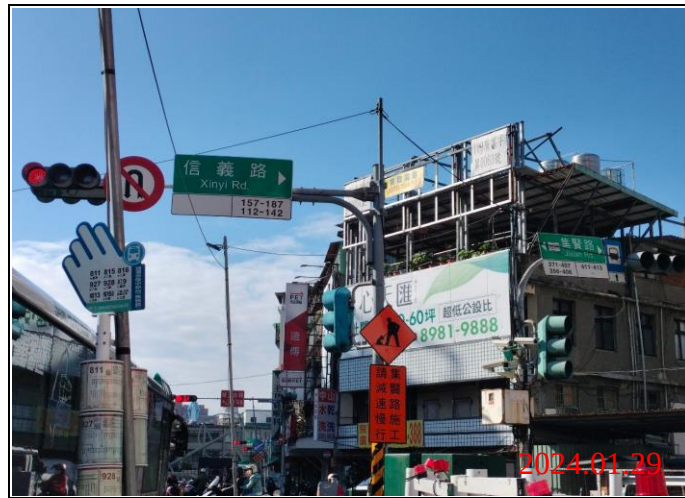
巡查日期地點：113.01.29/ Y21車站

照片說明：牌面設置狀況

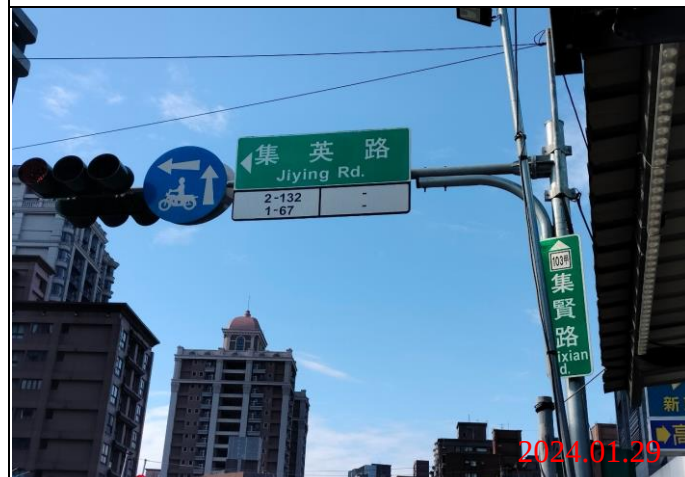
巡查日期地點：113.01.29/ Y22車站

照片說明：牌面設置狀況

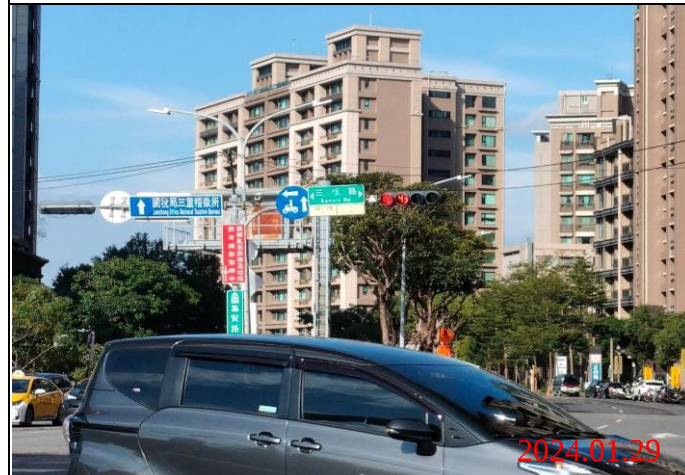
巡查日期地點：113.01.29/ Y23車站

照片說明：牌面設置狀況

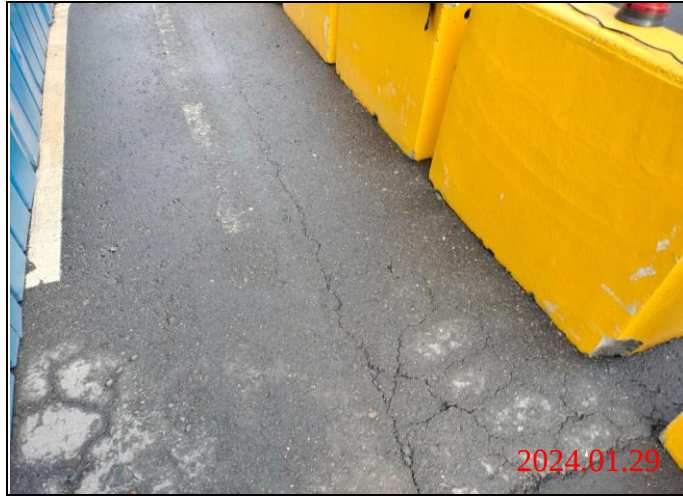
| 時段 | 號誌 | 標誌 | 標線 | 警示燈<br>(爆閃) | 帆布圍籬 | 籬外施工<br>(外單位) | 時間、位置、坑洞修補改正措施 |
|---|---|---|---|---|---|---|---|
| 上午 | 10:17 | 682 標全線狀況良好 | | | | | 10:17<br>Y23 站周邊道路路面龜裂 |
| 下午 | 16:04 | 682 標全線狀況良好 | | | | | 16:04<br>Y23 站周邊道路路面龜裂 |

巡查日期地點：113.01.29/ Y23車站  
照片說明：路面龜裂狀況

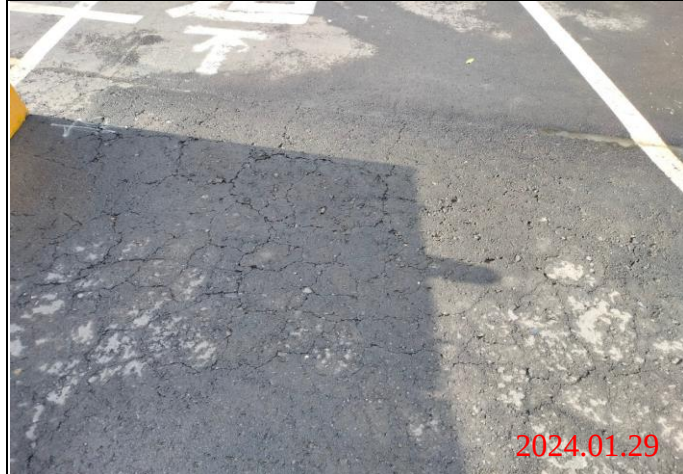
巡查日期地點：113.01.29/ Y23車站  
照片說明：路面龜裂狀況

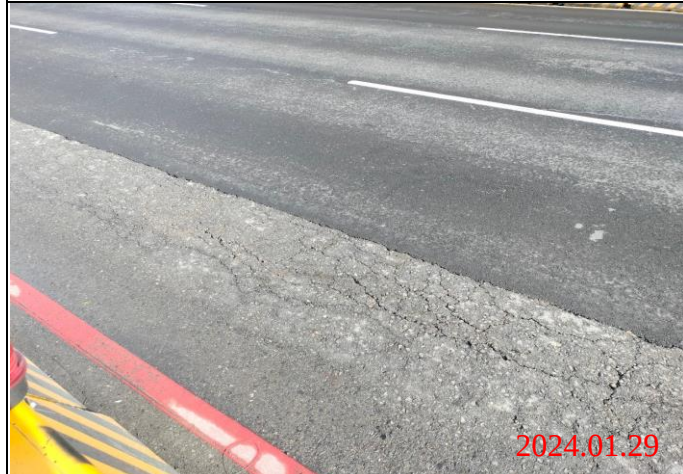
巡查日期地點：113.01.29/ Y23車站  
照片說明：路面龜裂狀況
