# 環狀線北環段Y20(不含)~Y23(含)土建及水電環控區段標工程

日期: 113 年 1 月 30 日

## 環狀線CF680B區段標道路巡查照片

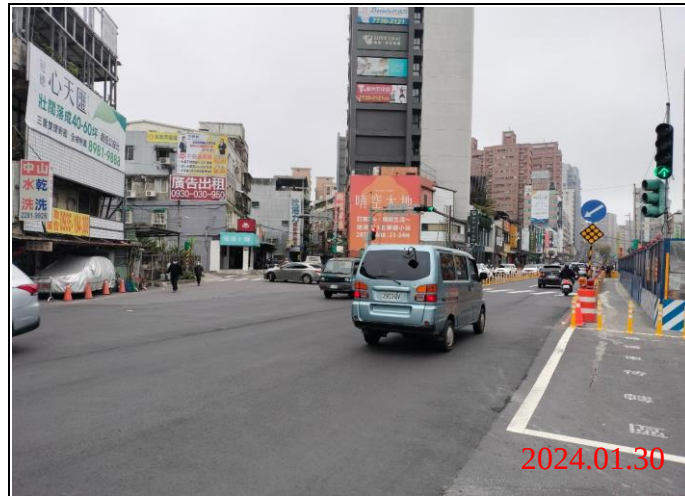
巡查日期地點：113.01.30/ Y21車站  
照片說明：路面狀況

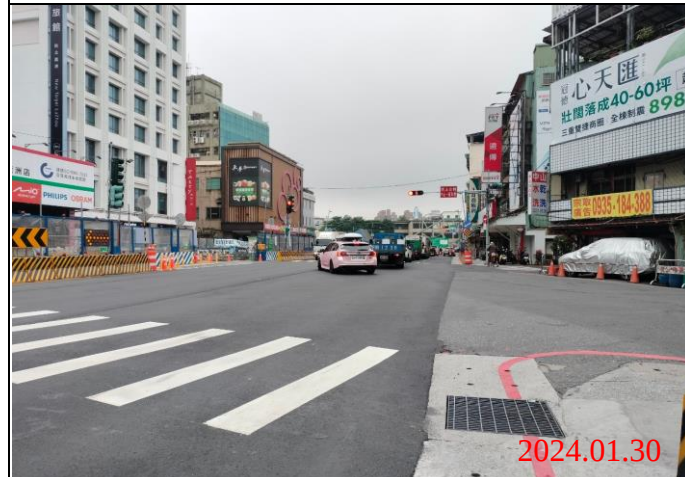
巡查日期地點：113.01.30/ Y21車站  
照片說明：路面狀況

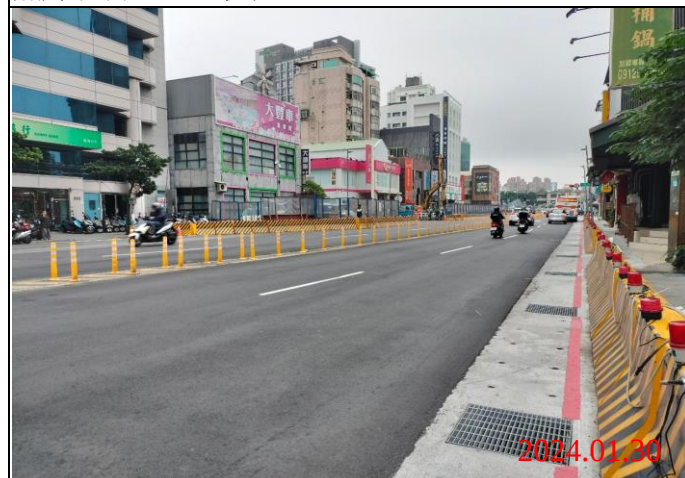
巡查日期地點：113.01.30/ Y21車站  
照片說明：路面狀況

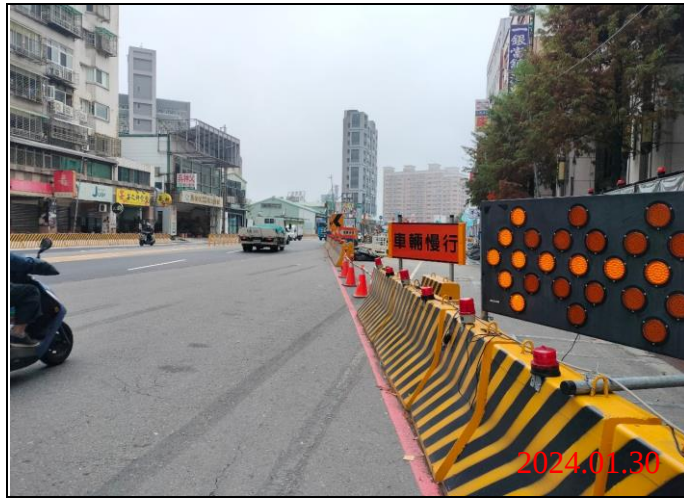
巡查日期地點：113.01.30/ Y22車站  
照片說明：路面狀況

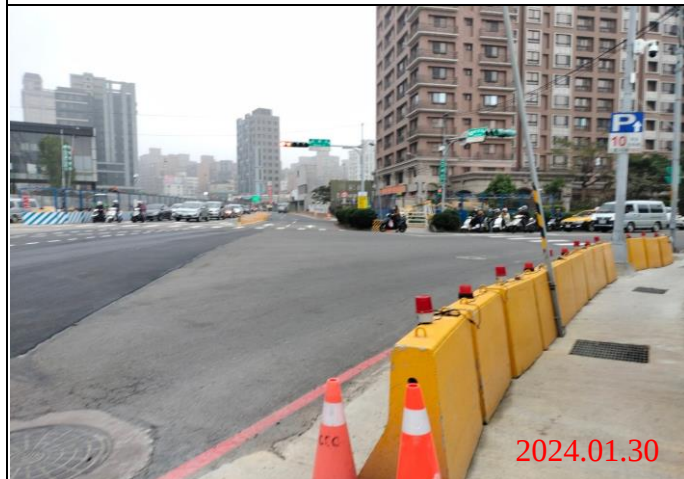
巡查日期地點：113.01.30/ Y22車站  
照片說明：路面狀況

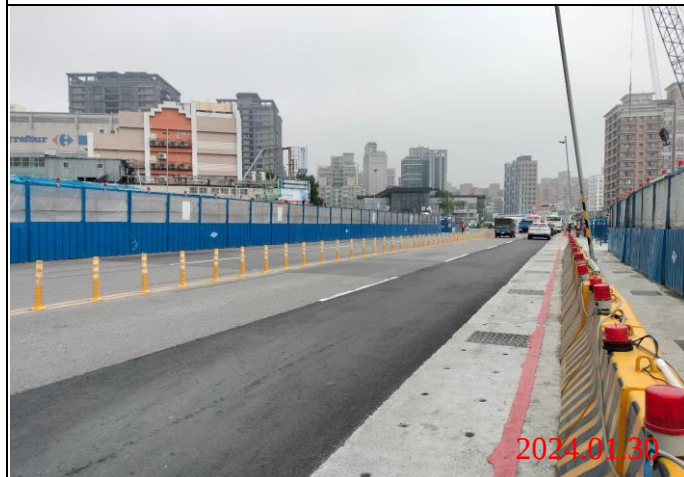
巡查日期地點：113.01.30/ Y22車站  
照片說明：路面狀況

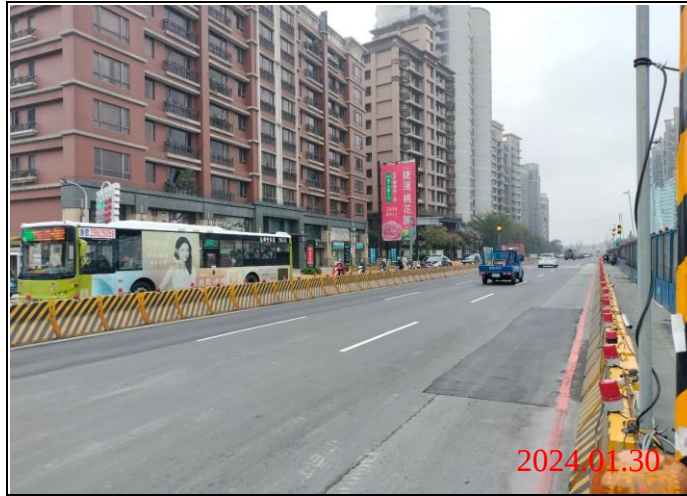
巡查日期地點：113.01.30/ Y23車站  
照片說明：路面狀況

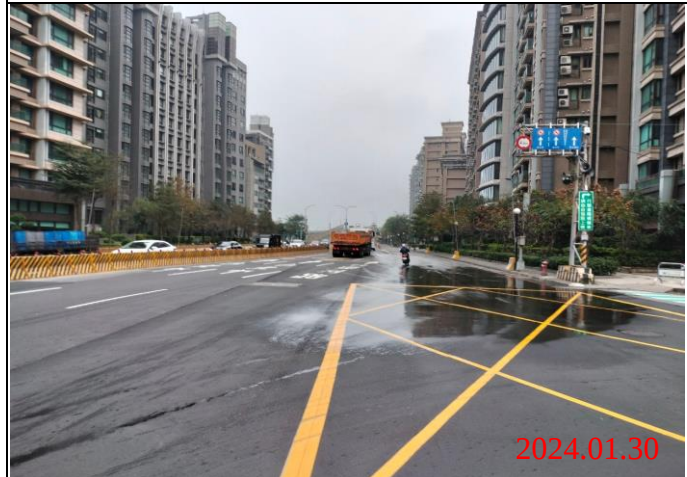
巡查日期地點：113.01.30/ Y23車站  
照片說明：路面狀況

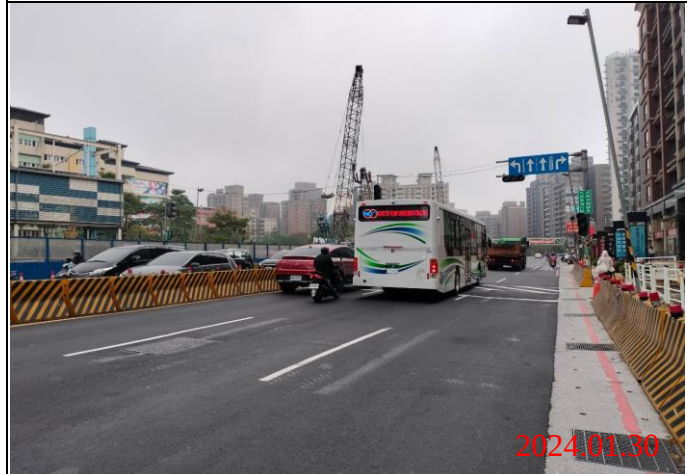
巡查日期地點：113.01.30/ Y23車站  
照片說明：路面狀況

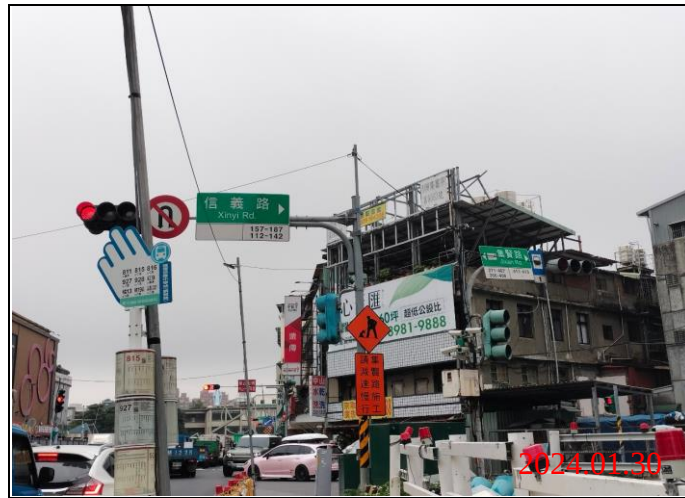
巡查日期地點：113.01.30/ Y21車站

照片說明：牌面設置狀況

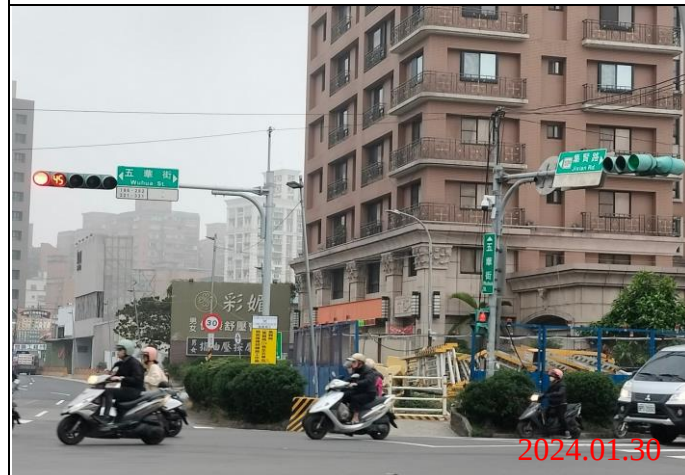
巡查日期地點：113.01.30/ Y22車站

照片說明：牌面設置狀況

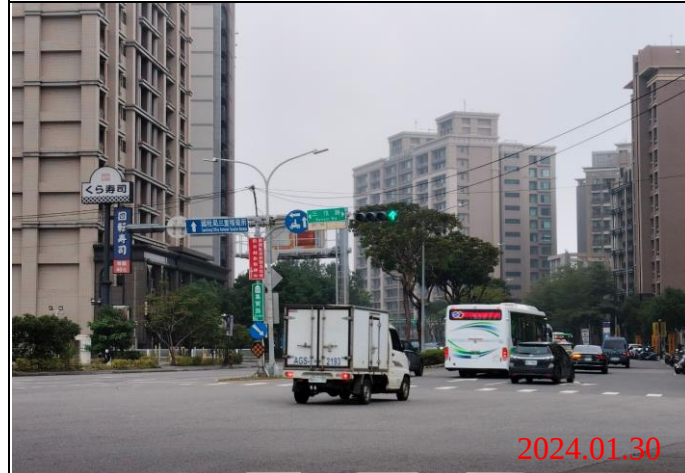
巡查日期地點：113.01.30/ Y23車站

照片說明：牌面設置狀況

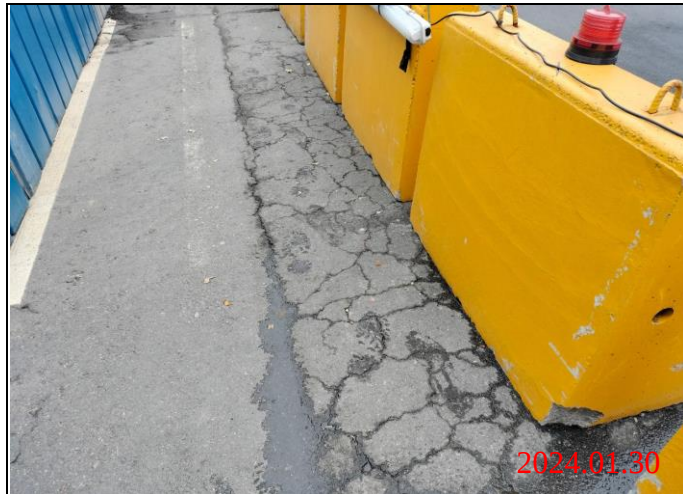
| 時段 | 號誌 | 標誌 | 標線 | 警示燈<br>(爆閃) | 帆布圍籬 | 籬外施工<br>(外單位) | 時間、位置、坑洞修補改正措施 |
|---|---|---|---|---|---|---|---|
| 上午 | 10:41 | 62標全線狀況良好 | | | | | 10:41<br>Y23站周邊路面龜裂 |
| 下午 | 16:07 | 62標全線狀況良好 | | | | | 16:07<br>Y23站周邊路面龜裂 |

巡查日期地點：113.01.30/ Y23車站  
照片說明：路面龜裂狀況

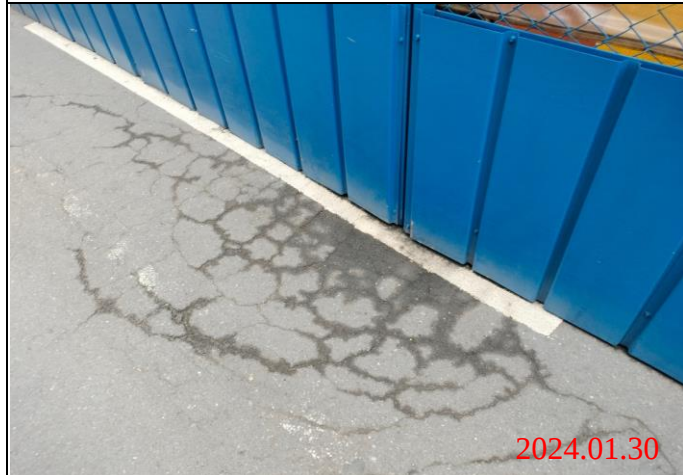
巡查日期地點：113.01.30/ Y23車站  
照片說明：路面龜裂狀況

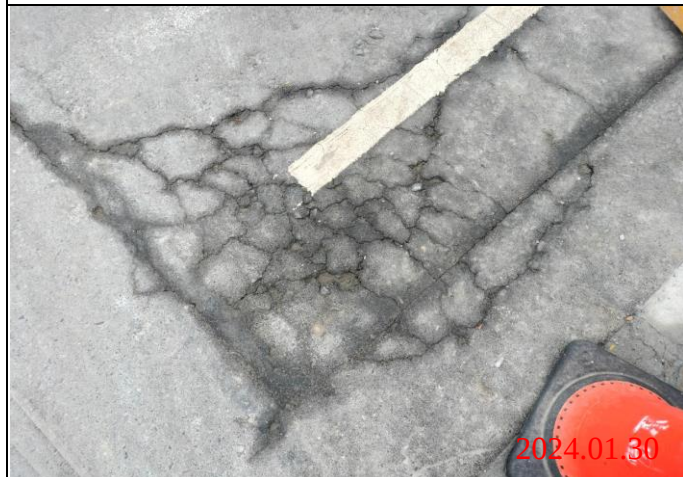
巡查日期地點：113.01.30/ Y23車站  
照片說明：路面龜裂狀況
