# 環狀線北環段Y20(不含)~Y23(含)土建及水電環控區段標工程

日期: 113 年 1 月 31 日

## 環狀線CF680B區段標道路巡查照片

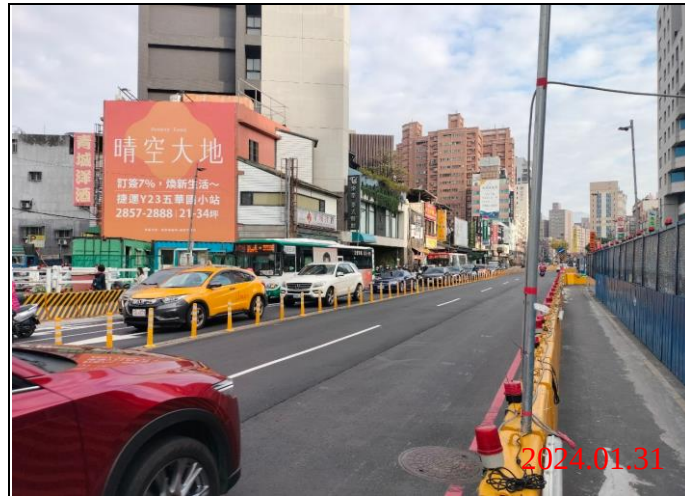
巡查日期地點：113.01.31/ Y21車站  
照片說明：路面狀況

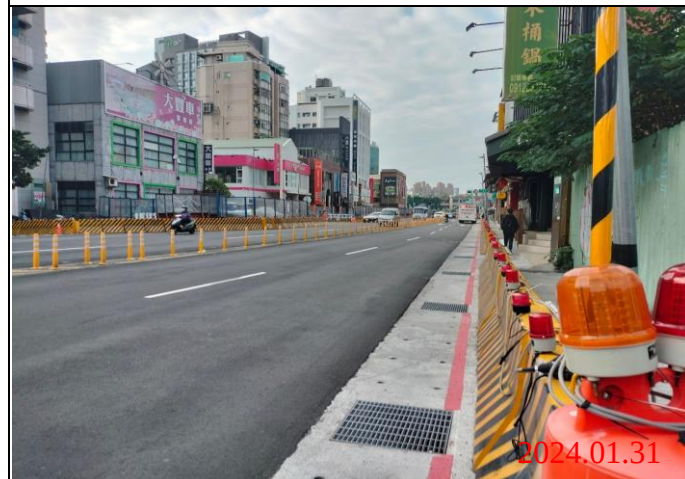
巡查日期地點：113.01.31/ Y21車站  
照片說明：路面狀況

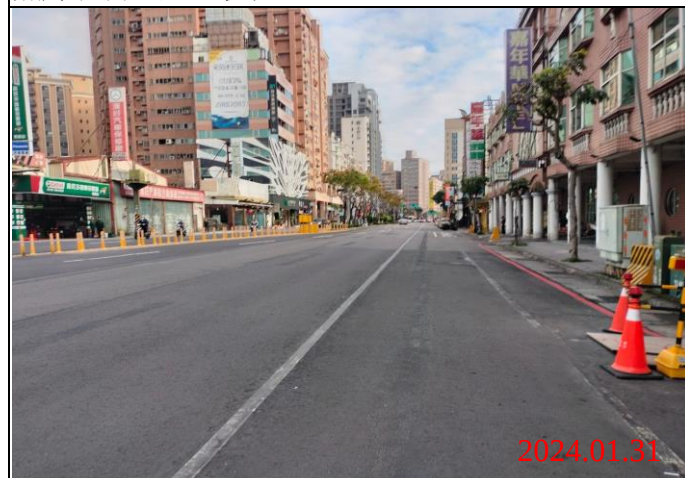
巡查日期地點：113.01.31/ Y21車站  
照片說明：路面狀況

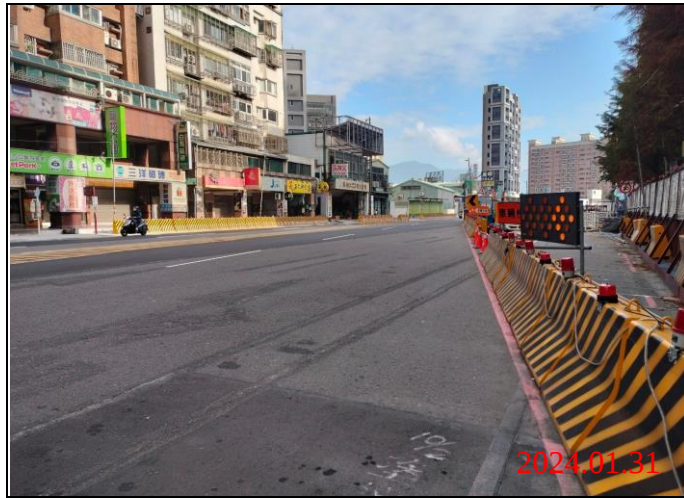
巡查日期地點：113.01.31/ Y22車站  
照片說明：路面狀況

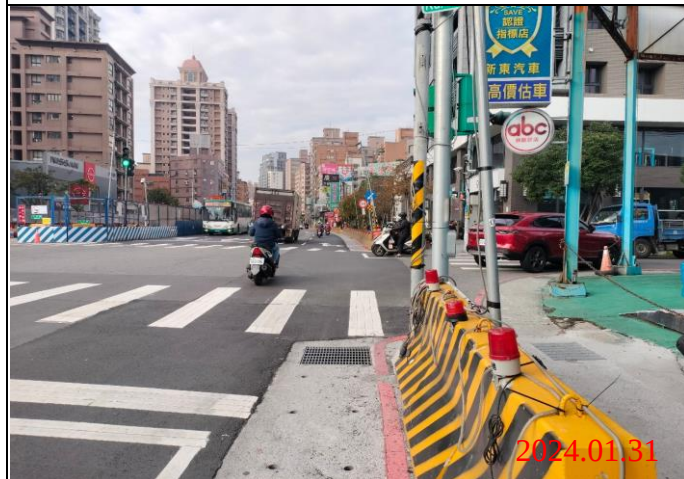
巡查日期地點：113.01.31/ Y22車站  
照片說明：路面狀況

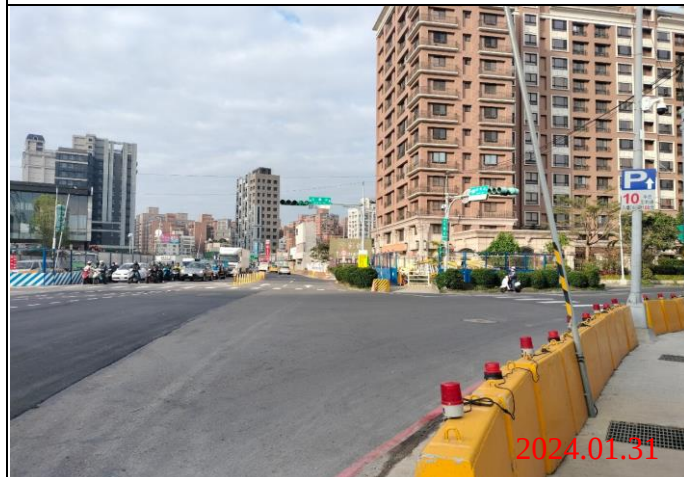
巡查日期地點：113.01.31/ Y22車站  
照片說明：路面狀況

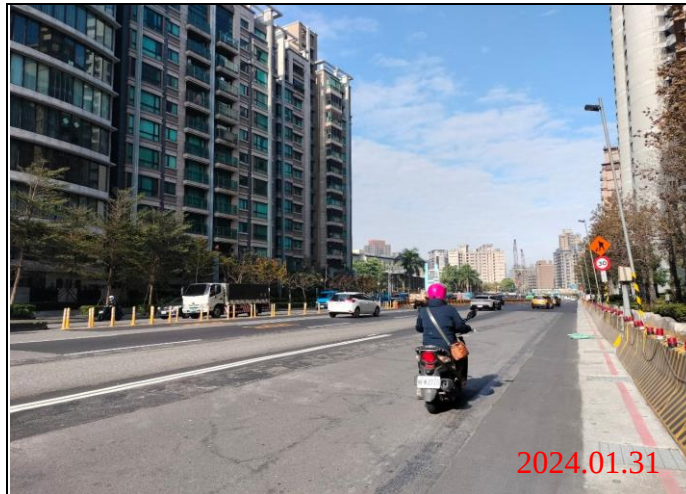
巡查日期地點：113.01.31/ Y23車站  
照片說明：路面狀況

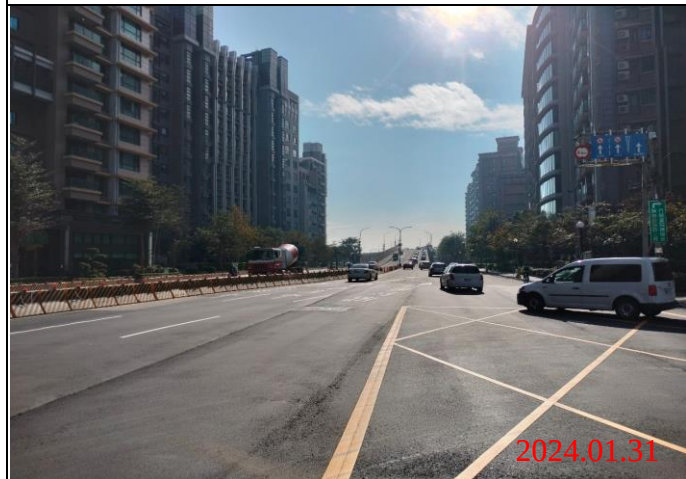
巡查日期地點：113.01.31/ Y23車站  
照片說明：路面狀況

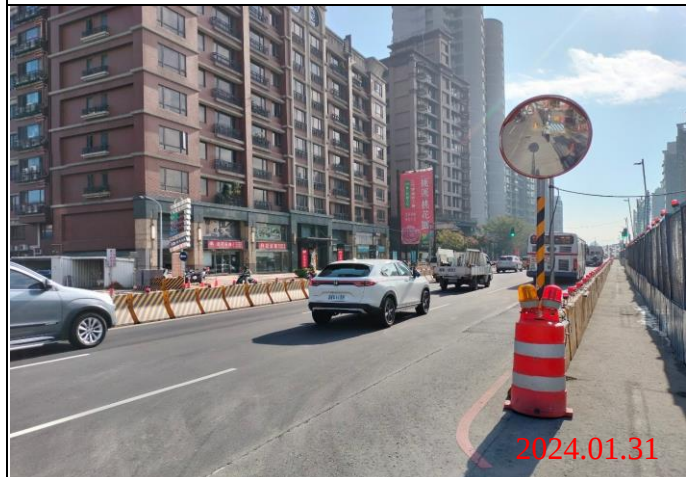
巡查日期地點：113.01.31/ Y23車站  
照片說明：路面狀況

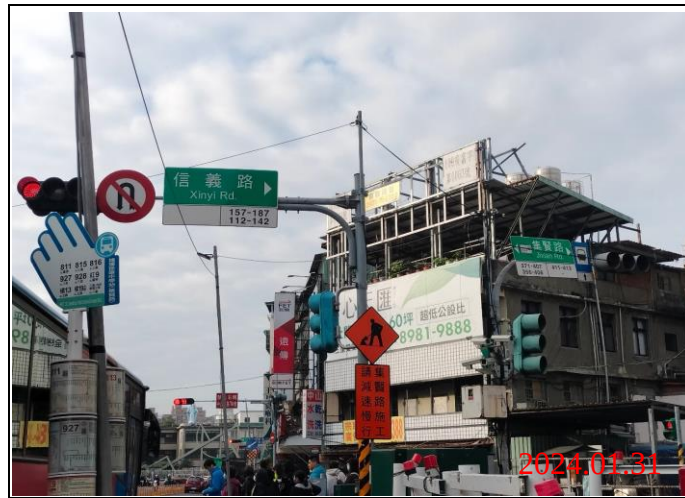
巡查日期地點：113.01.31/ Y21車站

照片說明：牌面設置狀況

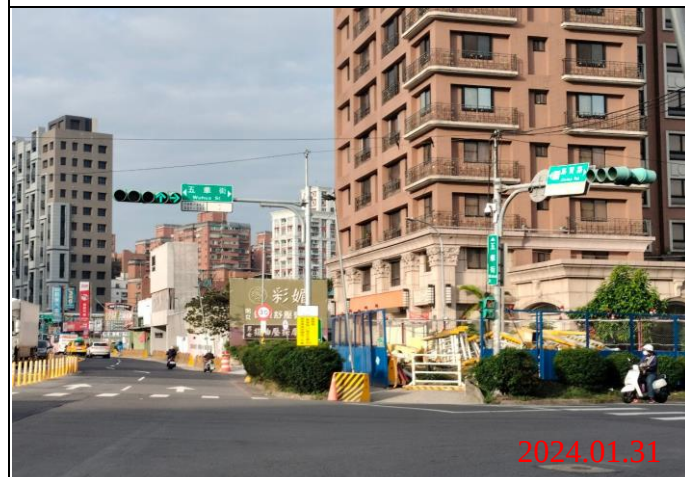
巡查日期地點：113.01.31/ Y22車站

照片說明：牌面設置狀況

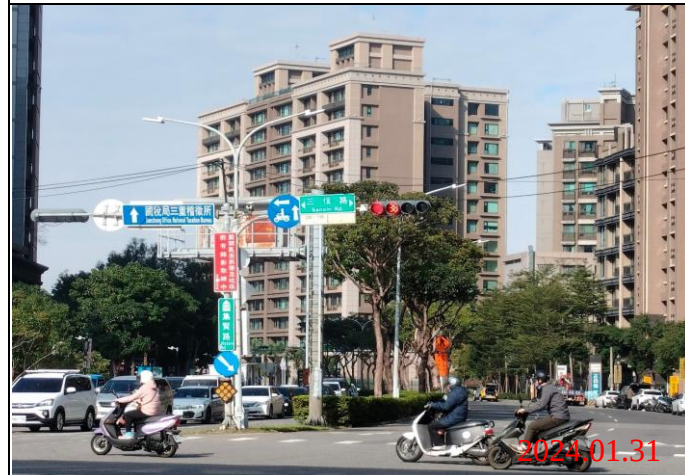
巡查日期地點：113.01.31/ Y23車站

照片說明：牌面設置狀況

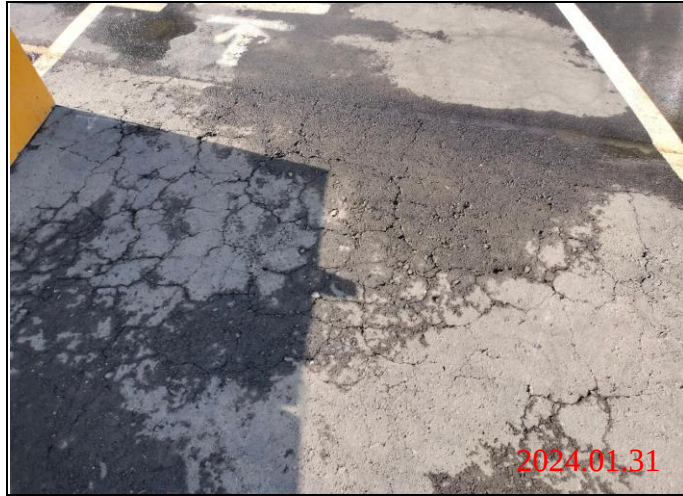
| 時段 | 號誌 | 標誌 | 標線 | 警示燈<br>(爆閃) | 帆布圍籬 | 籬外施工<br>(外單位) | 時間、位置、坑洞修補改正措施 |
|---|---|---|---|---|---|---|---|
| 上午 | 10:21 | 682標全線狀況良好 | | | | | 10:21<br>Y23站周邊道路龜裂 |
| 下午 | 16:07 | 682標全線狀況良好 | | | | | 16:07<br>Y23站周邊道路龜裂 |

巡查日期地點：113.01.31/ Y23車站  
照片說明：路面龜裂狀況

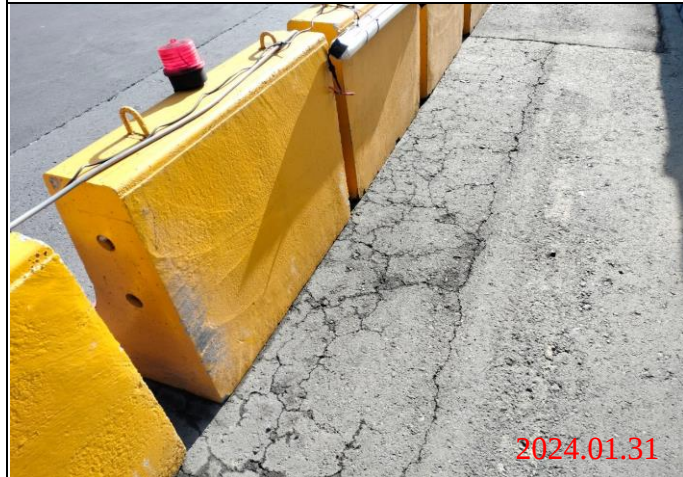
巡查日期地點：113.01.31/ Y23車站  
照片說明：路面龜裂狀況

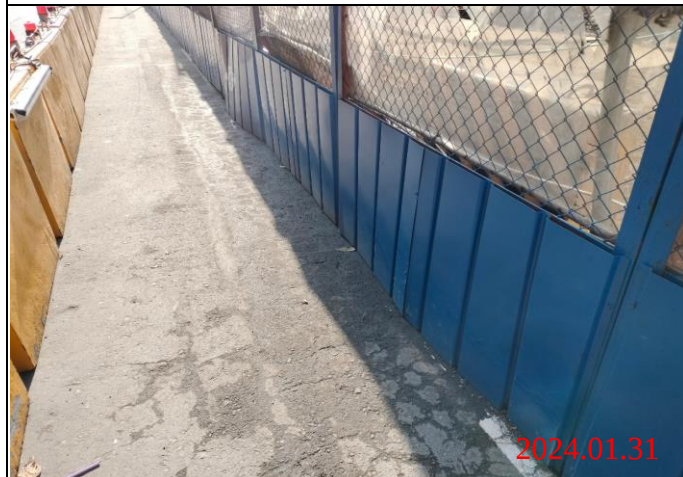
巡查日期地點：113.01.31/ Y23車站  
照片說明：路面龜裂狀況
