# 環狀線北環段Y20(不含)~Y23(含)土建及水電環控區段標工程

日期: 112年7月24日

## 環狀線CF680B區段標道路巡查照片

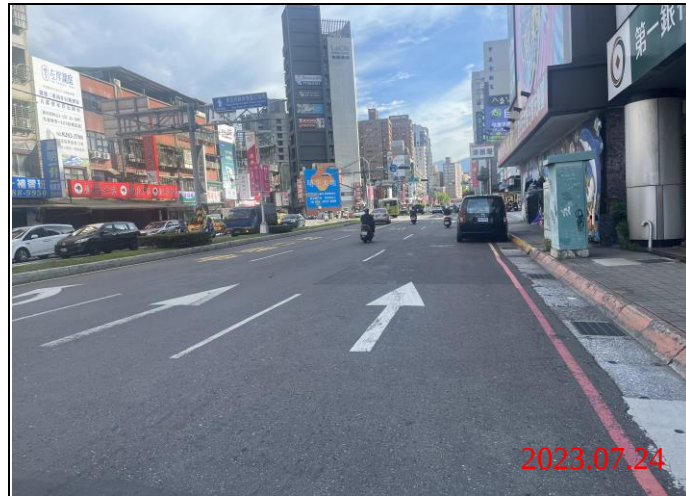
巡查日期地點：112.07.24/ Y21車站

照片說明：路面狀況

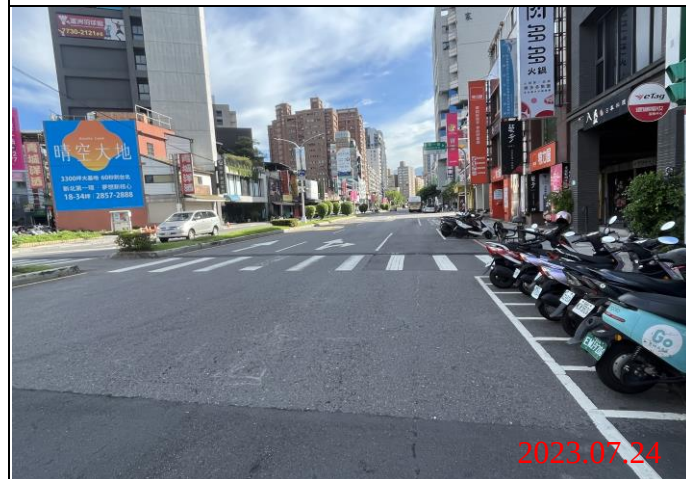
巡查日期地點：112.07.24/ Y21車站

照片說明：路面狀況

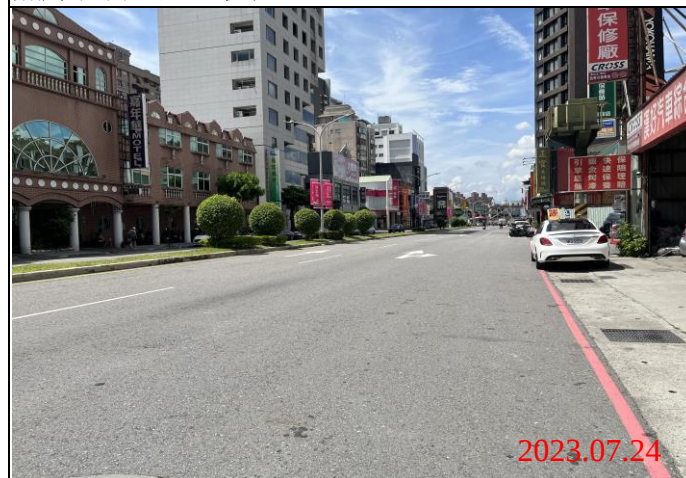
巡查日期地點：112.07.24/ Y21車站

照片說明：路面狀況

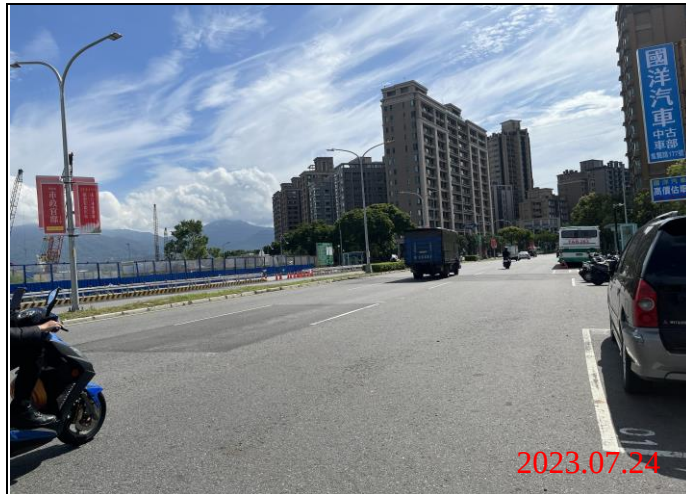
巡查日期地點：112.07.24/ Y22車站  
照片說明：路面狀況

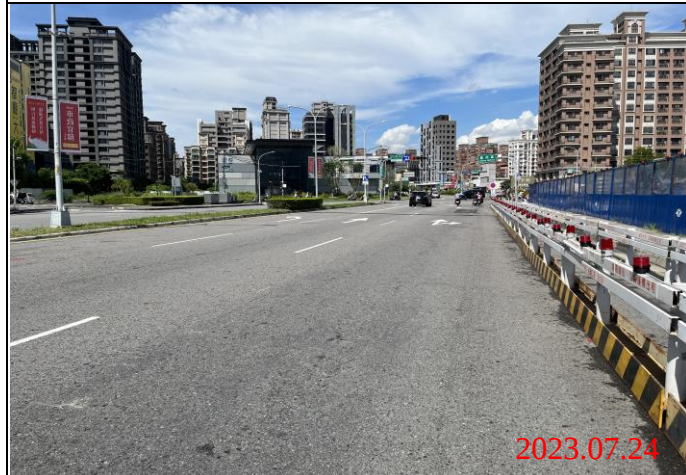
巡查日期地點：112.07.24/ Y22車站  
照片說明：路面狀況

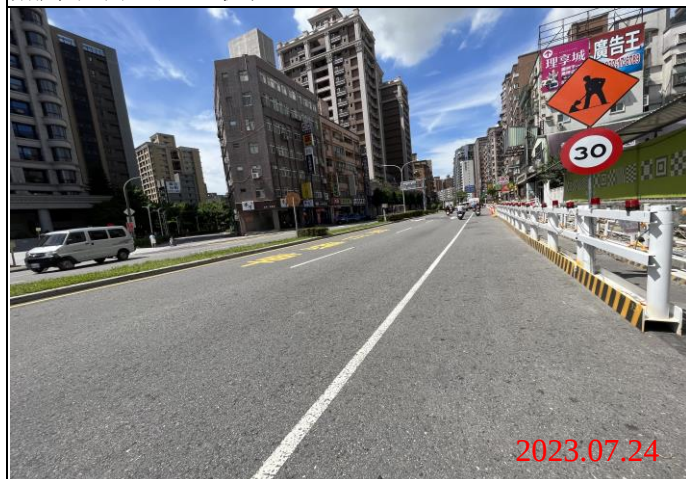
巡查日期地點：112.07.24/ Y22車站  
照片說明：路面狀況

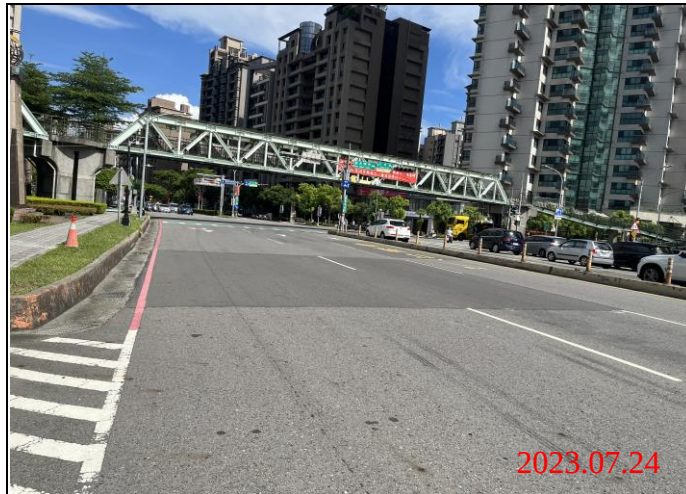
巡查日期地點：112.07.24/ Y23車站  
照片說明：路面狀況

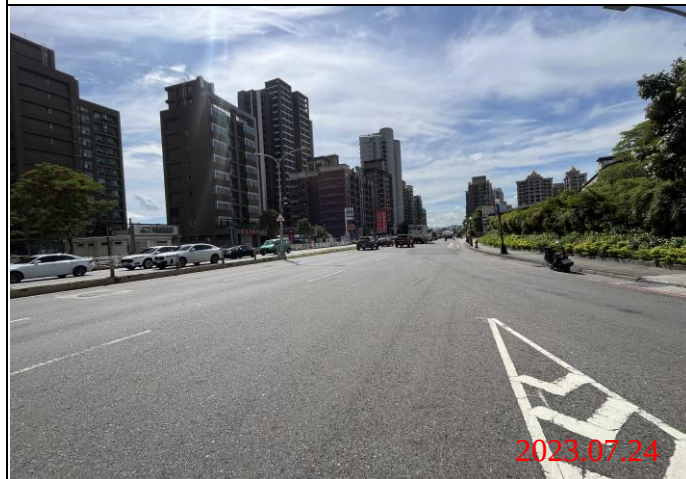
巡查日期地點：112.07.24/ Y23車站  
照片說明：路面狀況

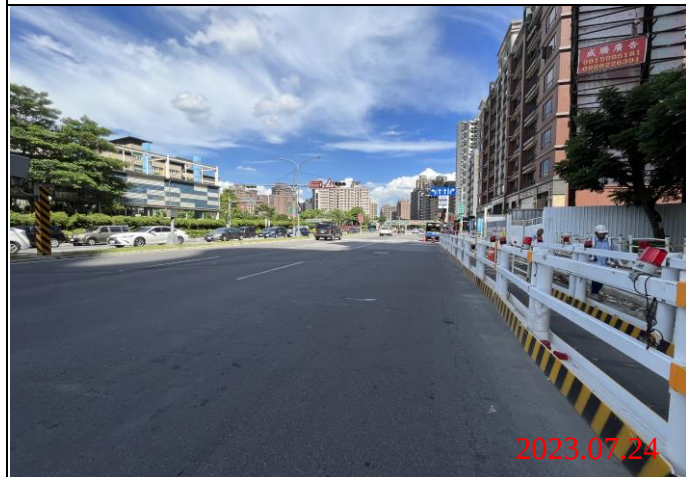
巡查日期地點：112.07.24/ Y23車站  
照片說明：路面狀況

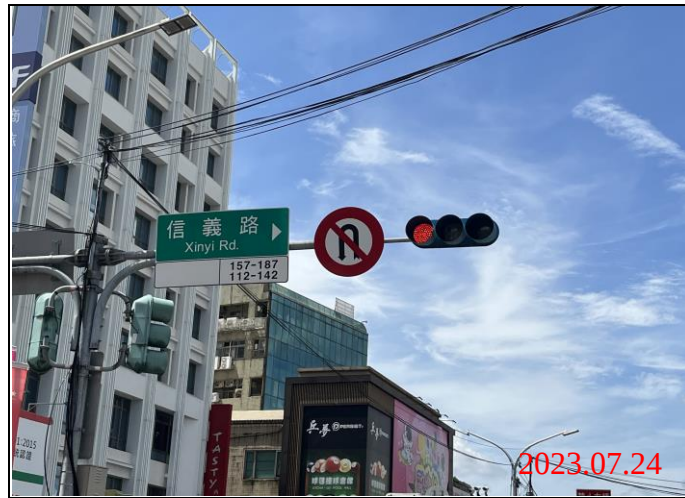
巡查日期地點：112.07.24/ Y21車站

照片說明：牌面設置狀況

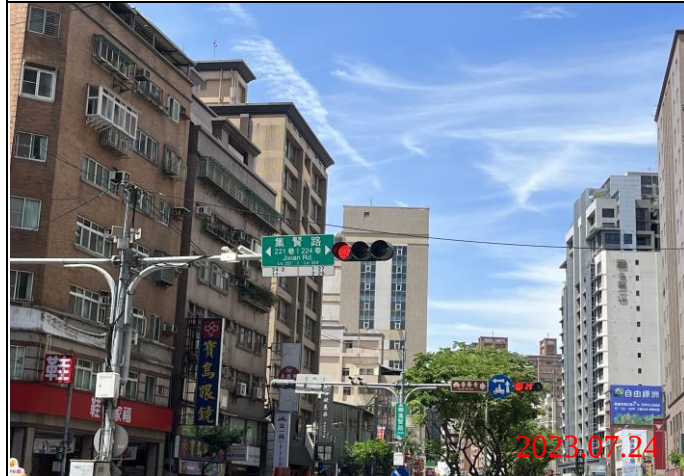
巡查日期地點：112.07.24/ Y22車站

照片說明：牌面設置狀況

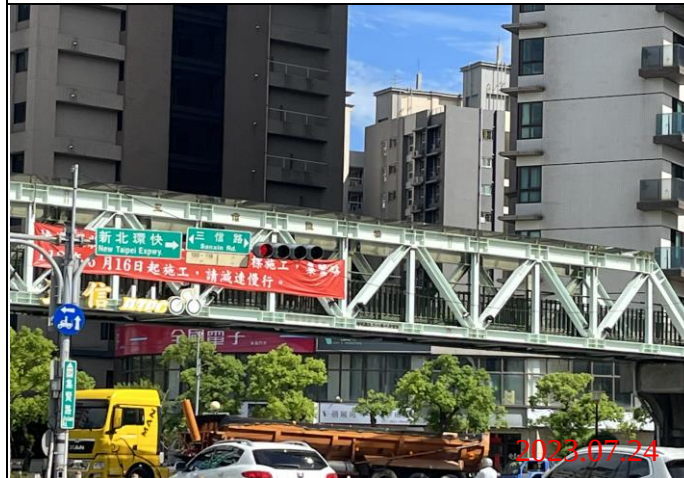
巡查日期地點：112.07.24/ Y23車站

照片說明：牌面設置狀況

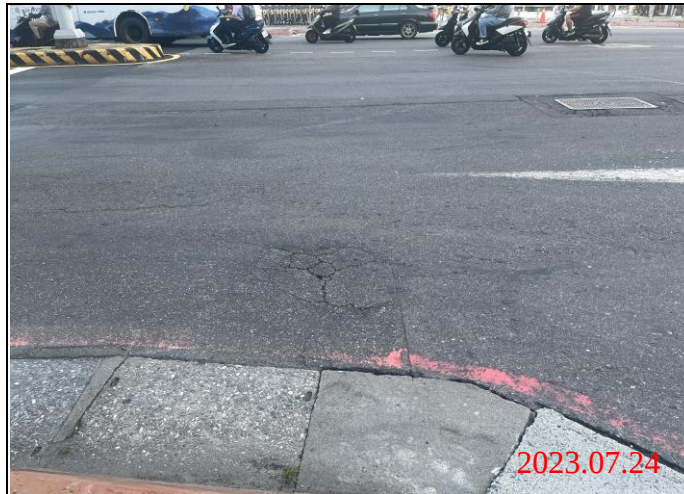
| 時段 | 號誌 | 標誌 | 標線 | 警示燈<br>(爆閃) | 帆布圍籬 | 籬外施工<br>(外單位) | 時間、位置、坑洞修補改正措施 |
|---|---|---|---|---|---|---|---|
| 上午 | 10:00 | 682標全綫狀況良好. | | | | 10:00 | Y21、Y22、Y23站周邊路面有龜裂情形. |

巡查日期地點：112.07.24/ Y21車站  
照片說明：路面龜裂狀況

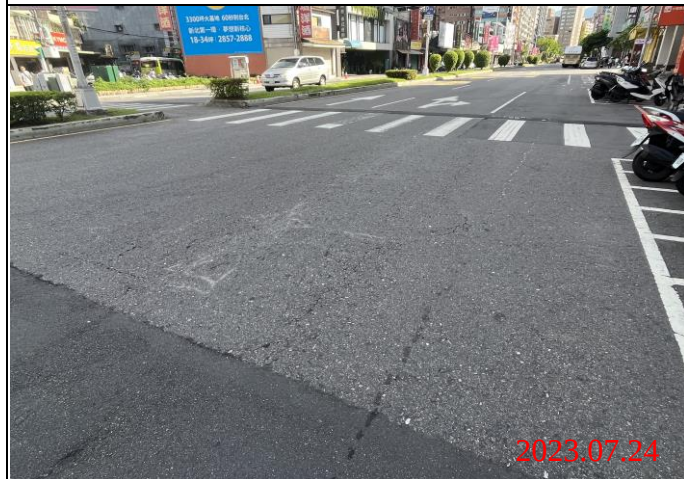
巡查日期地點：112.07.24/ Y21車站  
照片說明：路面龜裂狀況

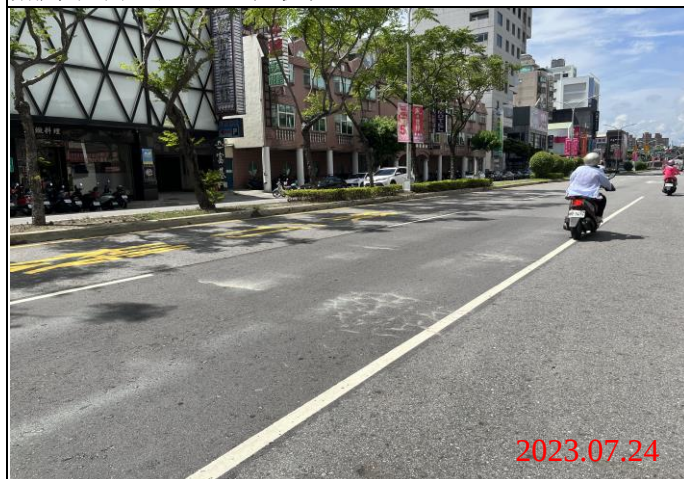
巡查日期地點：112.07.24/ Y21車站  
照片說明：路面龜裂狀況
