# 環狀線北環段Y20(不含)~Y23(含)土建及水電環控區段標工程

日期：112年 7月 31 日

## 環狀線CF680B區段標道路巡查照片

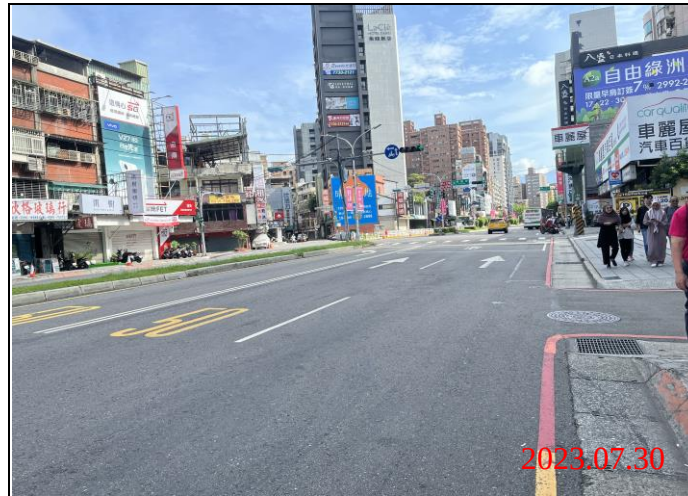
巡查日期地點：112.07.30/ Y21車站  
照片說明：路面狀況

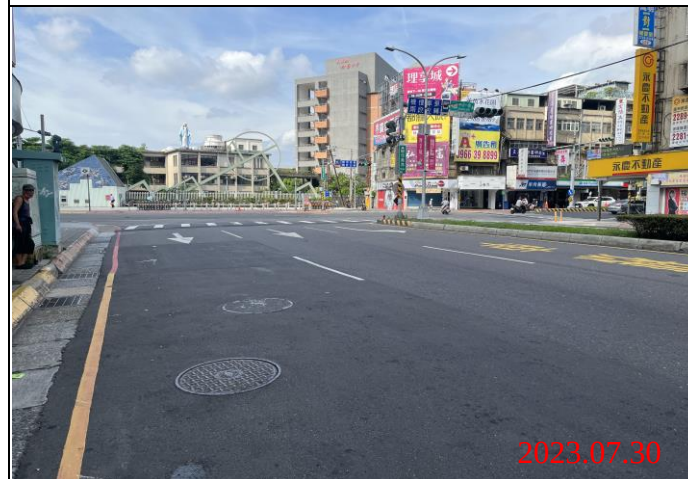
巡查日期地點：112.07.30/ Y21車站  
照片說明：路面狀況

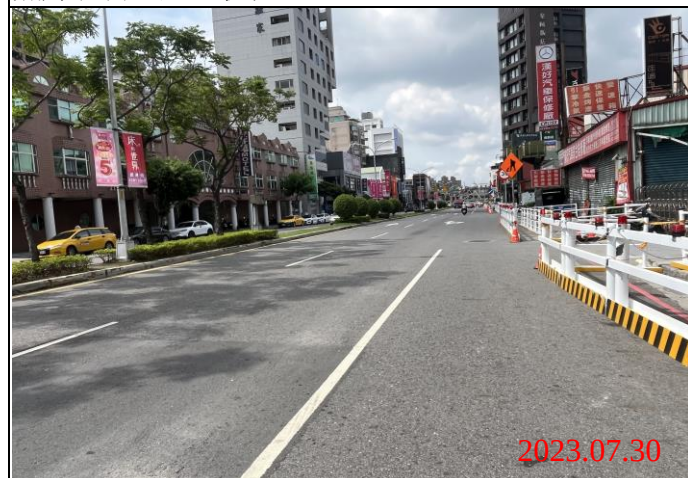
巡查日期地點：112.07.30/ Y21車站  
照片說明：路面狀況

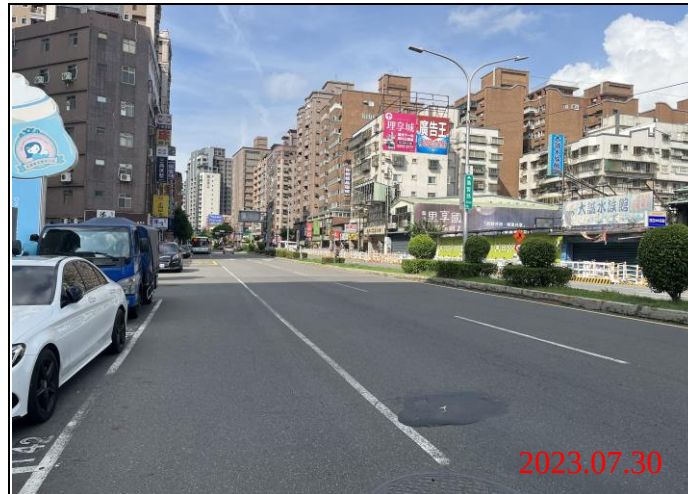
巡查日期地點：112.07.30/ Y22車站  
照片說明：路面狀況

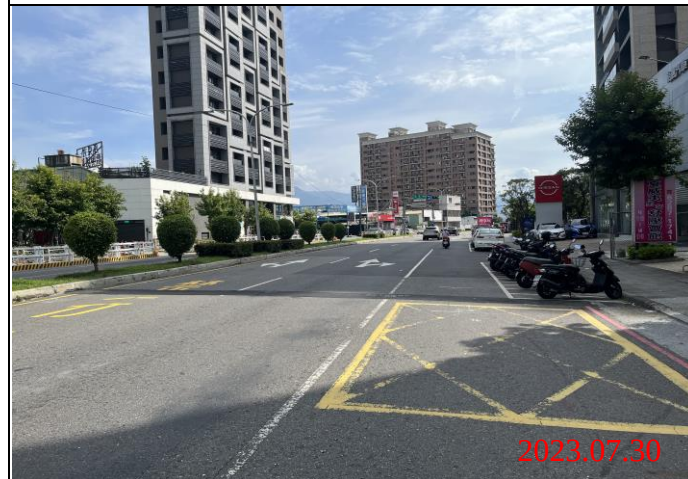
巡查日期地點：112.07.30/ Y22車站  
照片說明：路面狀況

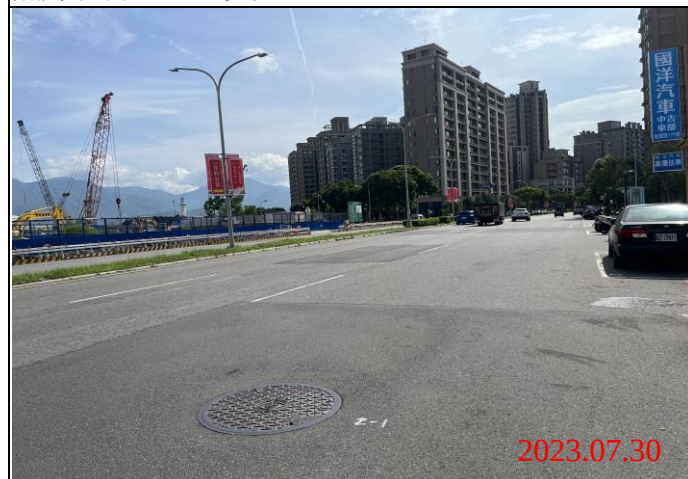
巡查日期地點：112.07.30/ Y22車站  
照片說明：路面狀況

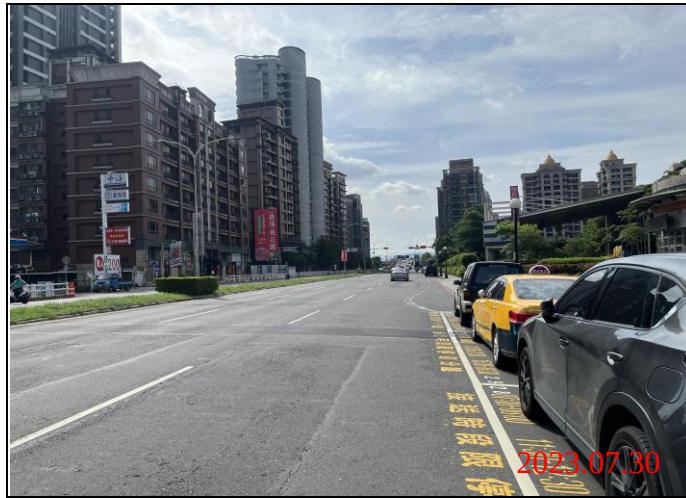
巡查日期地點：112.07.30/ Y23車站  
照片說明：路面狀況

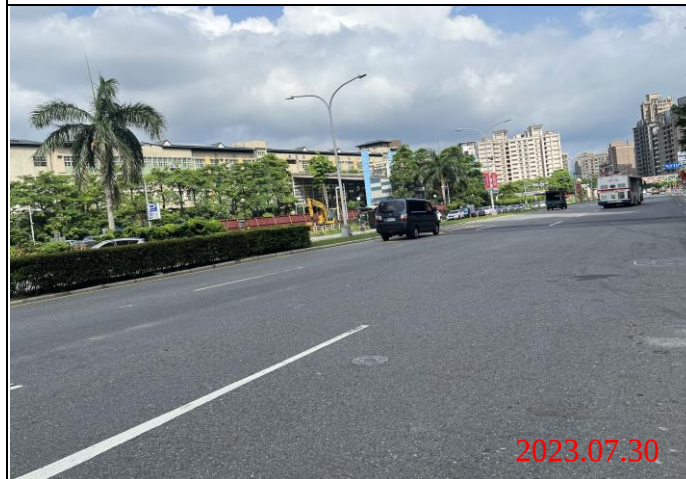
巡查日期地點：112.07.30/ Y23車站  
照片說明：路面狀況

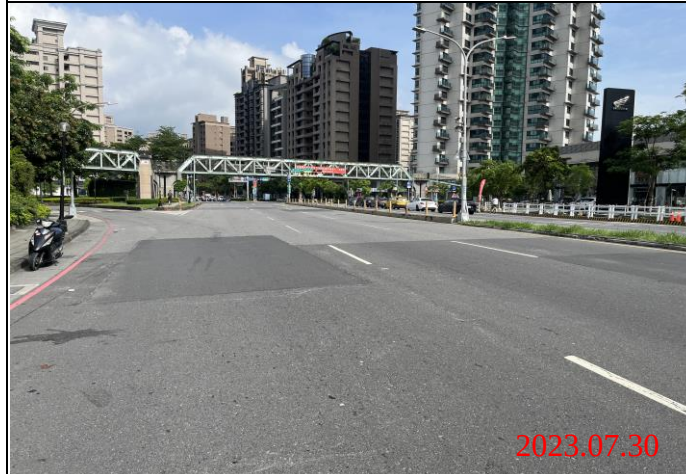
巡查日期地點：112.07.30/ Y23車站  
照片說明：路面狀況

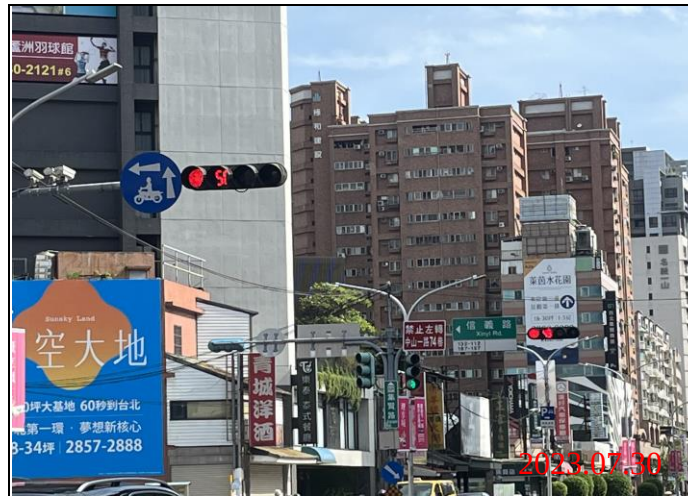
巡查日期地點：112.07.30/ Y21車站

照片說明：牌面設置狀況

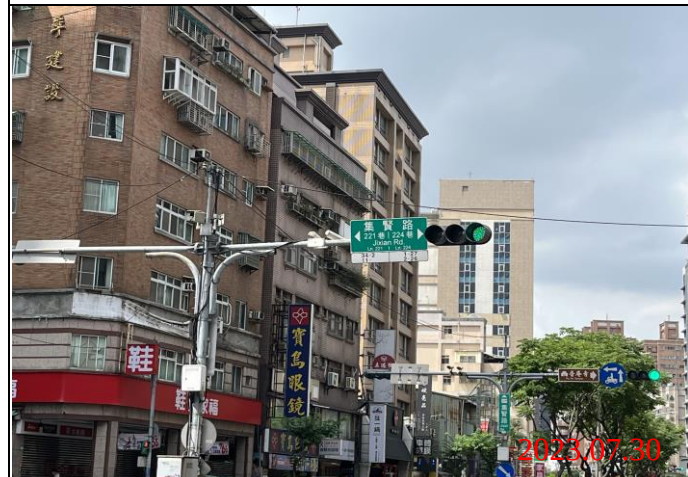
巡查日期地點：112.07.30/ Y22車站

照片說明：牌面設置狀況

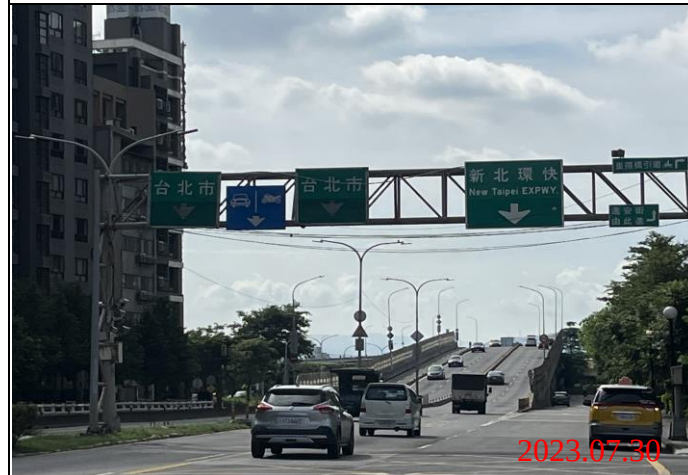
巡查日期地點：112.07.30/ Y23車站

照片說明：牌面設置狀況

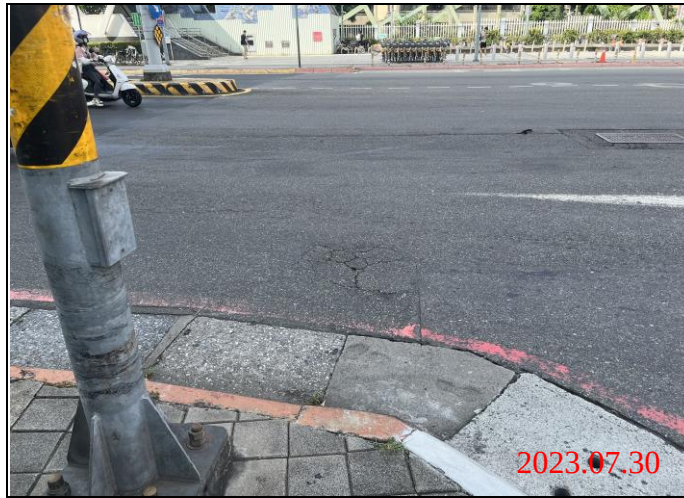
| 時段 | 號誌 | 標誌 | 標線 | 警示燈<br>(爆閃) | 帆布圍籬 | 籬外施工<br>(外單位) | 時間、位置、坑洞修補改正措施 |
|---|---|---|---|---|---|---|---|
| 上午 | 10:00 | 682全綫狀況良好。 | | | | | 16:00<br>Y21、Y22、Y23站周邊路面有龜裂情形。 |

巡查日期地點：112.07.30/ Y21車站  
照片說明：路面龜裂狀況

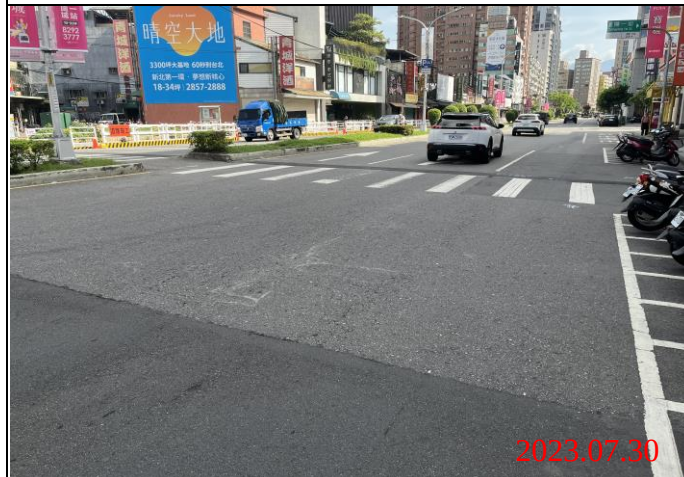
巡查日期地點：112.07.30/ Y21車站  
照片說明：路面龜裂狀況

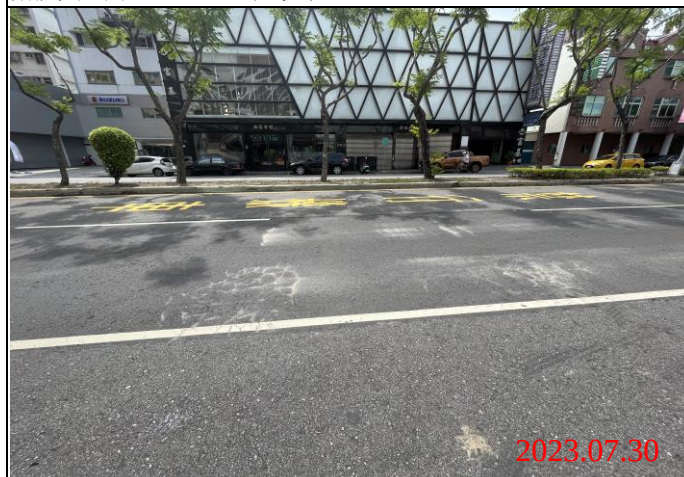
巡查日期地點：112.07.30/ Y21車站  
照片說明：路面龜裂狀況
