# 環狀線北環段Y20(不含)~Y23(含)土建及水電環控區段標工程

日期: 112年 7 月 28 日

## 環狀線CF680B區段標道路巡查照片

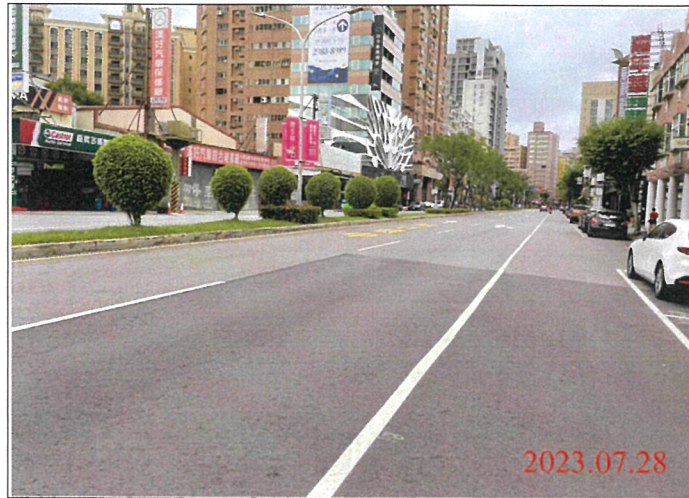
巡查日期地點：112.07.28/ Y21車站  
照片說明：路面狀況

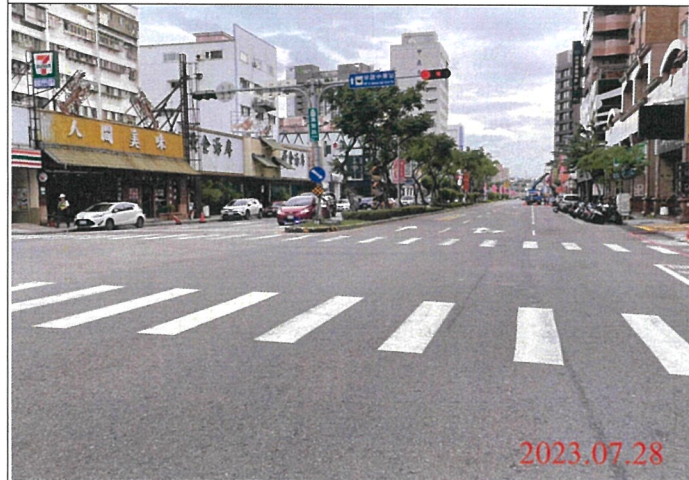
巡查日期地點：112.07.28/ Y21車站  
照片說明：路面狀況

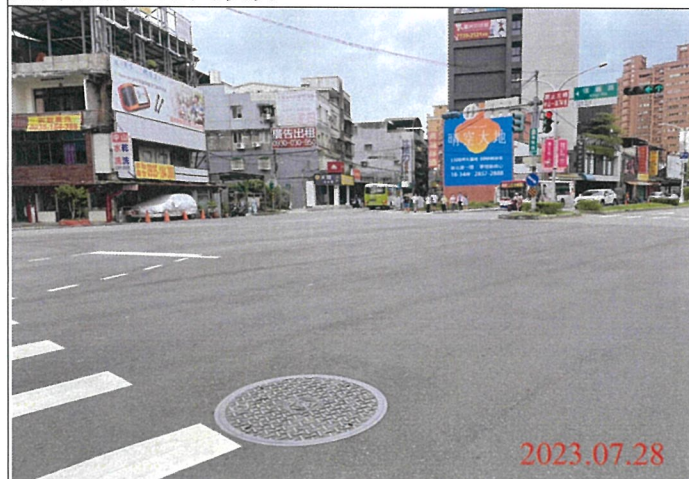
巡查日期地點：112.07.28/ Y21車站  
照片說明：路面狀況
