# 環狀線北環段Y20(不含)~Y23(含)土建及水電環控區段標工程

日期: 112 年 12 月 28 日

## 環狀線CF680B區段標道路巡查照片

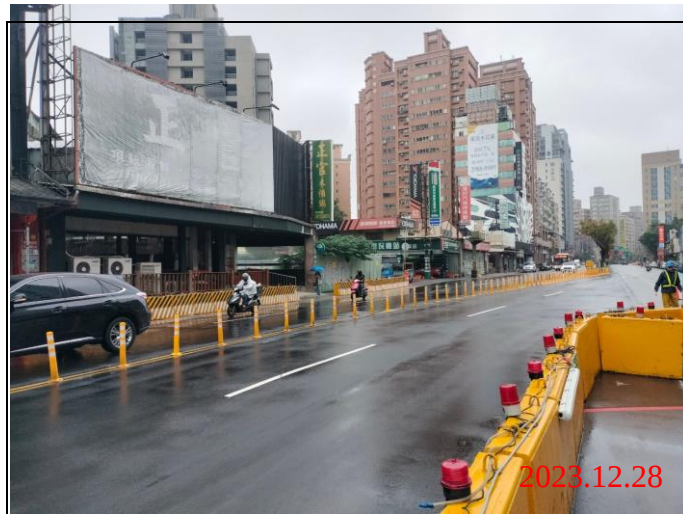
巡查日期地點：112.12.28/ Y21車站  
照片說明：路面狀況

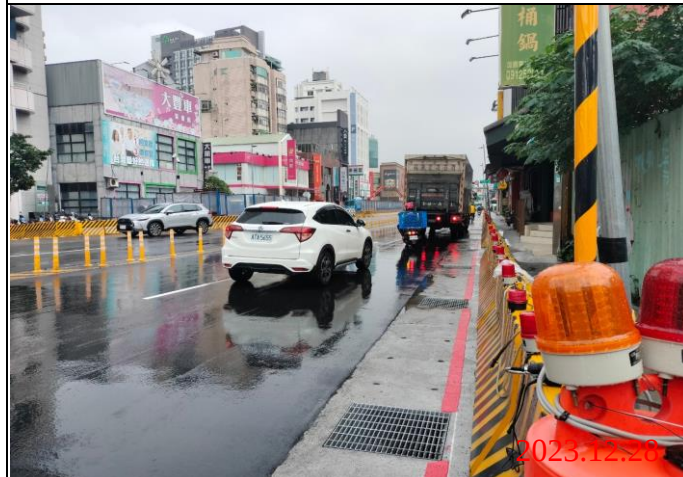
巡查日期地點：112.12.28/ Y21車站  
照片說明：路面狀況

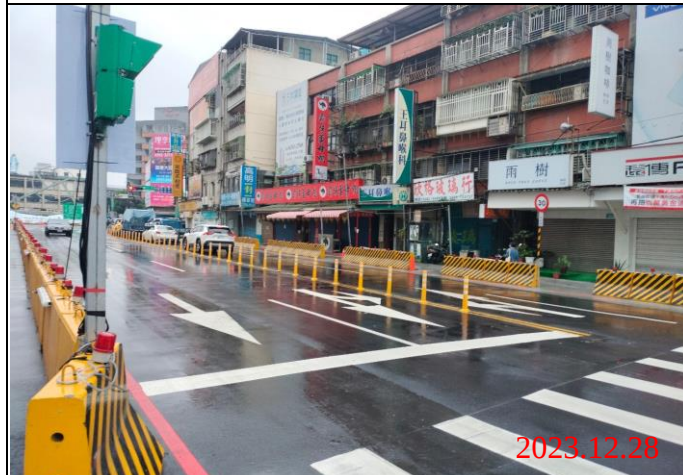
巡查日期地點：112.12.28/ Y21車站  
照片說明：路面狀況

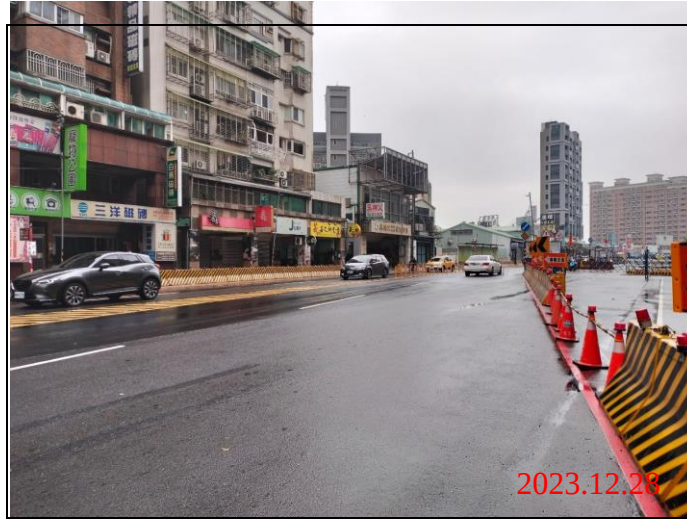
巡查日期地點：112.12.28/ Y22車站  
照片說明：路面狀況

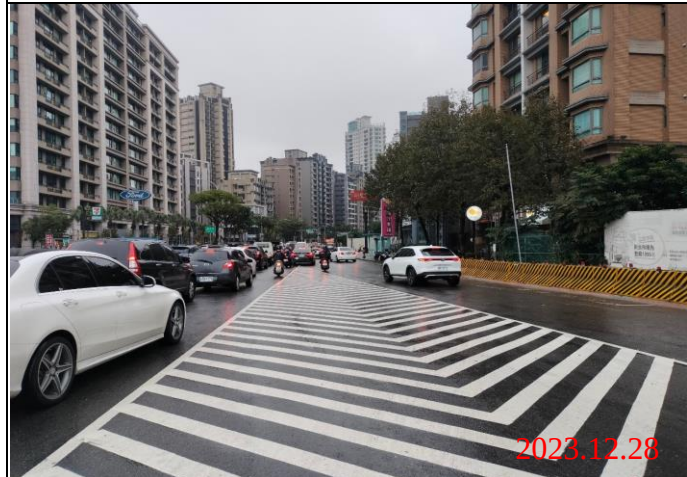
巡查日期地點：112.12.28/ Y22車站  
照片說明：路面狀況

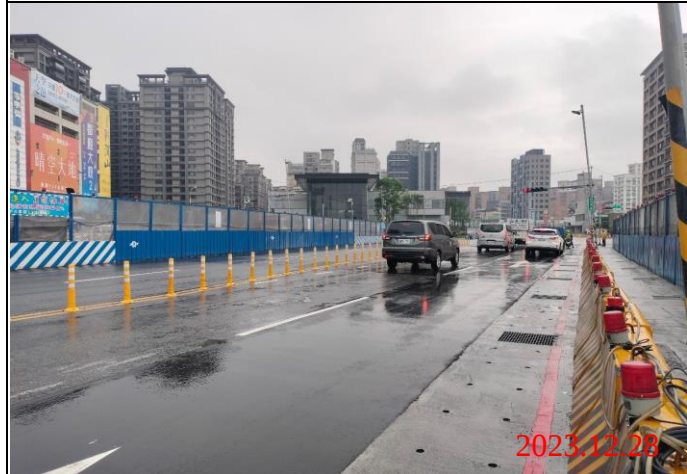
巡查日期地點：112.12.28/ Y22車站  
照片說明：路面狀況

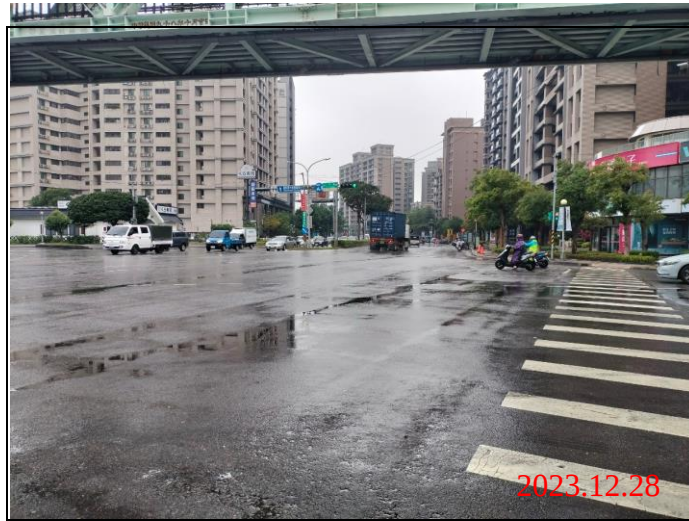
巡查日期地點：112.12.28/ Y23車站  
照片說明：路面狀況

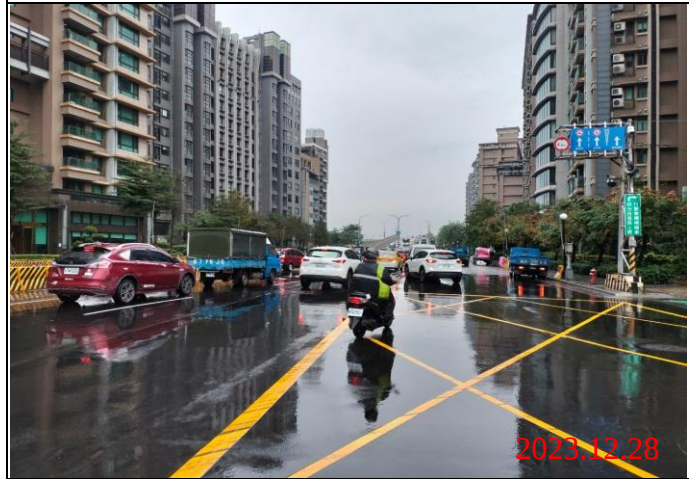
巡查日期地點：112.12.28/ Y23車站  
照片說明：路面狀況

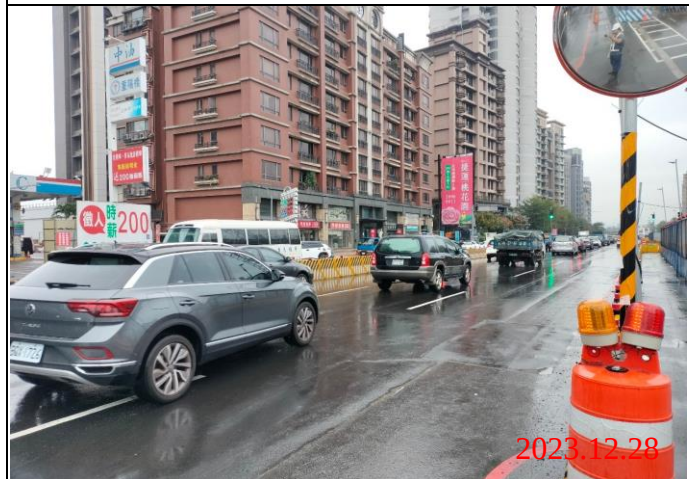
巡查日期地點：112.12.28/ Y23車站  
照片說明：路面狀況

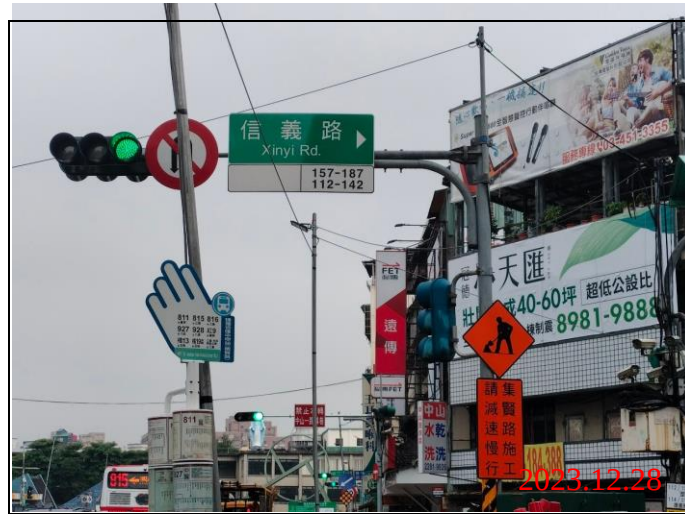
巡查日期地點：112.12.28/ Y21車站

照片說明：牌面設置狀況

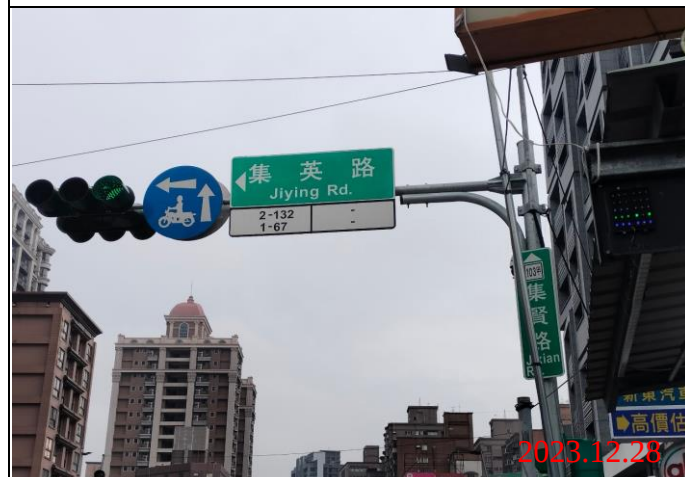
巡查日期地點：112.12.28/ Y22車站

照片說明：牌面設置狀況

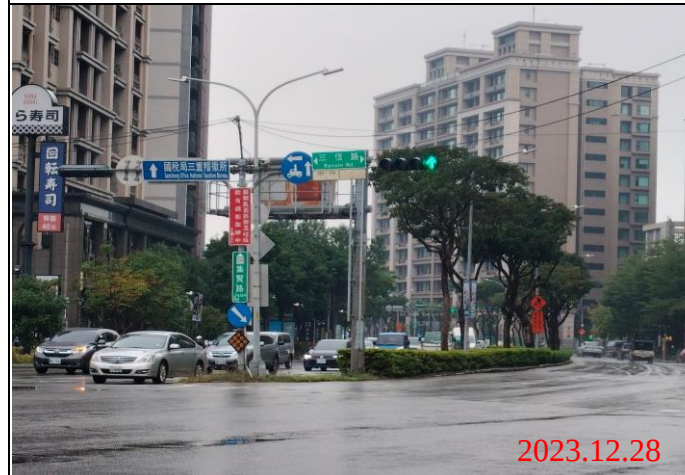
巡查日期地點：112.12.28/ Y23車站

照片說明：牌面設置狀況

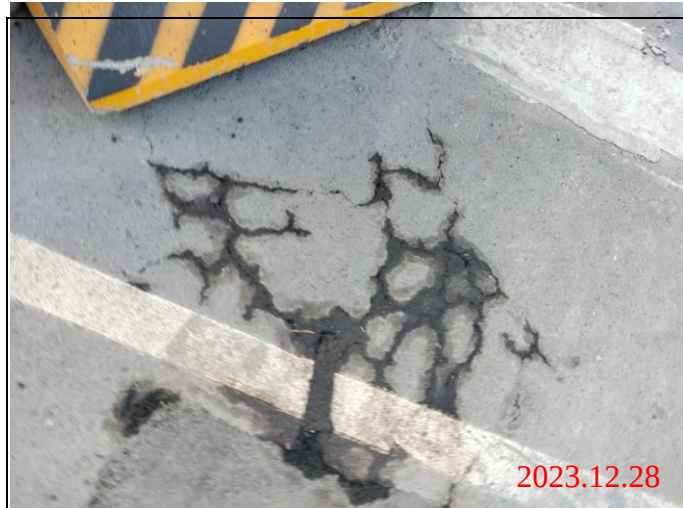
| 時段 | 號誌 | 標誌 | 標線 | 警示燈<br>(爆閃) | 帆布圍籬 | 籬外施工<br>(外單位) | 時間、位置、坑洞修補改正措施 |
|---|---|---|---|---|---|---|---|
| 上午 | 10:00 | 682 標全線狀況良好 | | | | 10:00 | Y23 站周邊道路路面龜裂 |

巡查日期地點：112.12.28/ Y23車站  
照片說明：路面龜裂狀況

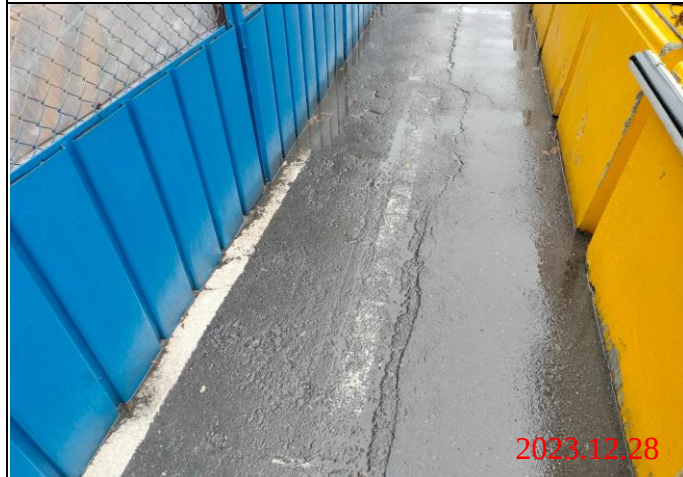
巡查日期地點：112.12.28/ Y23車站  
照片說明：路面龜裂狀況

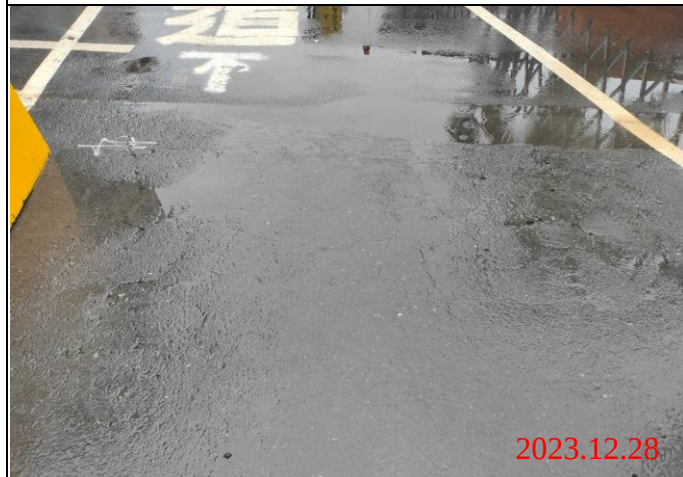
巡查日期地點：112.12.28/ Y23車站  
照片說明：路面龜裂狀況
