# 環狀線北環段Y20(不含)~Y23(含)土建及水電環控區段標工程

日期: 113 年 1 月 / 日

## 環狀線CF680B區段標道路巡查照片

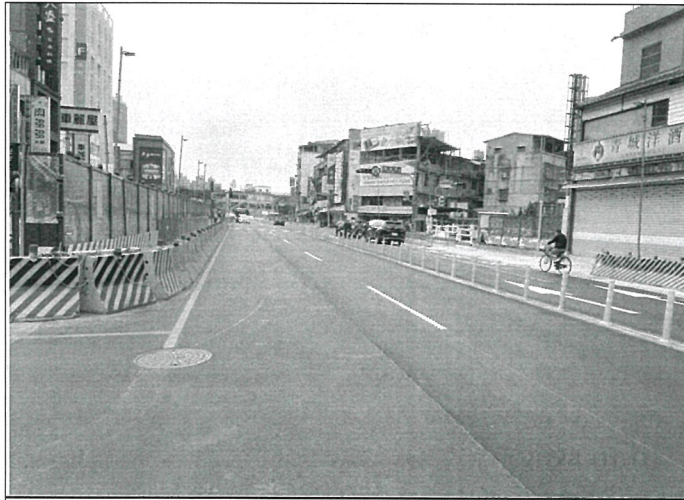
巡查日期地點：113.01.01/ Y21車站

照片說明：路面狀況

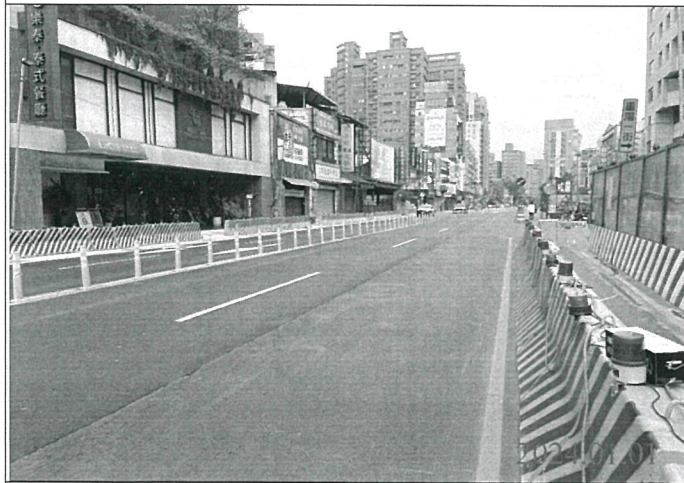
巡查日期地點：113.01.01/ Y21車站

照片說明：路面狀況

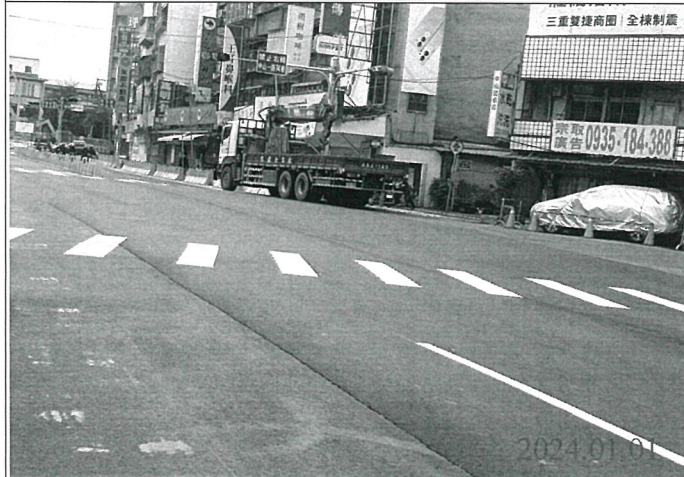
巡查日期地點：113.01.01/ Y21車站

照片說明：路面狀況
