# 環狀線北環段Y20(不含)~Y23(含)土建及水電環控區段標工程

日期: 112年8月1日

## 環狀線CF680B區段標道路巡查照片

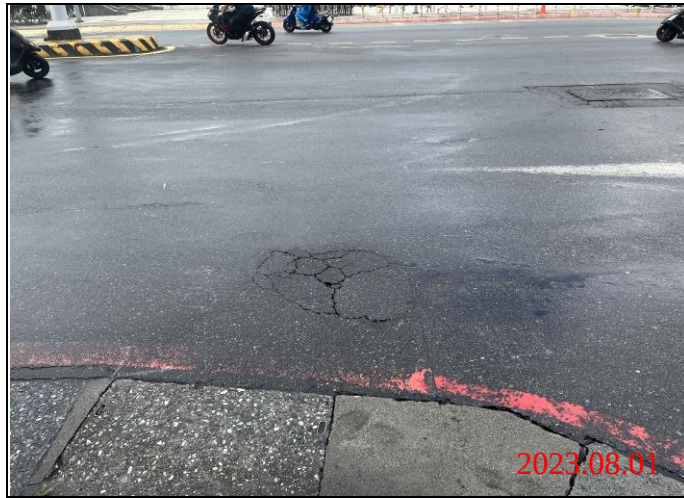
巡查日期地點：112.08.01/ Y21車站  
照片說明：路面龜裂狀況

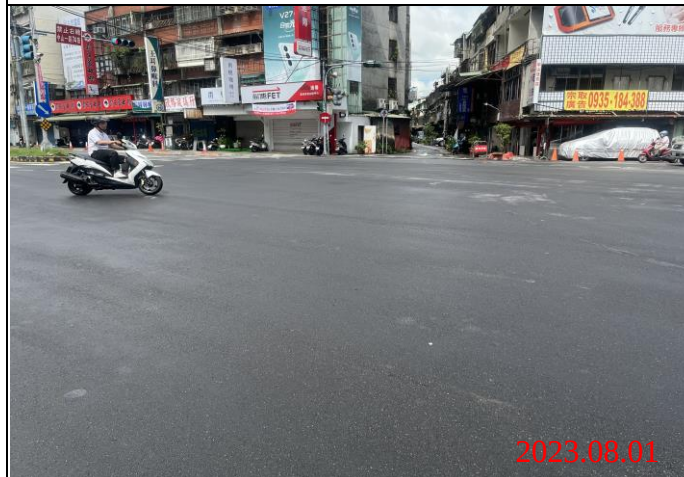
巡查日期地點：112.08.01/ Y21車站  
照片說明：路面龜裂狀況

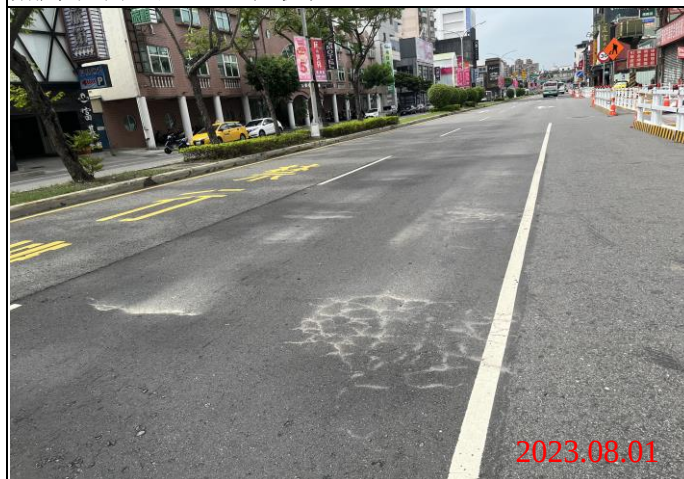
巡查日期地點：112.08.01/ Y21車站  
照片說明：路面龜裂狀況

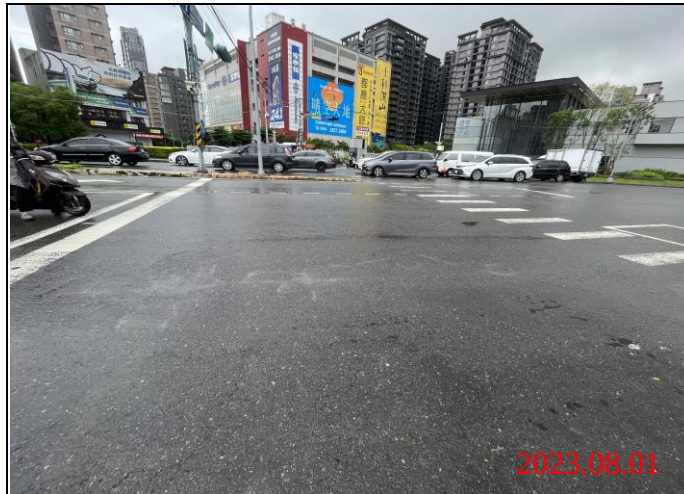
巡查日期地點：112.08.01/ Y22車站

照片說明：路面龜裂狀況

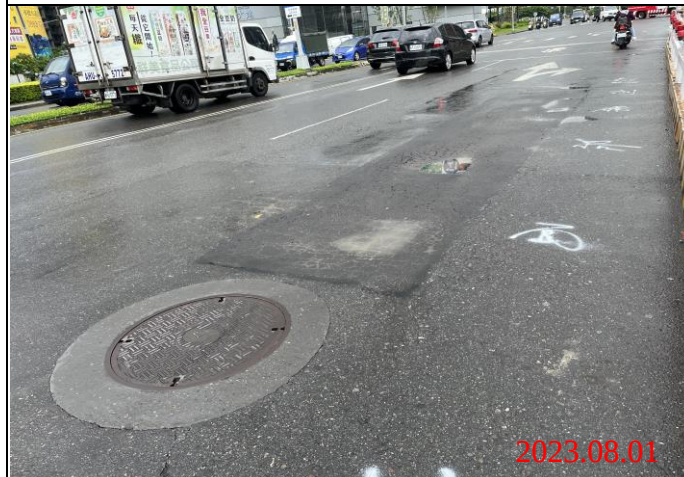
巡查日期地點：112.08.01/ Y22車站

照片說明：路面龜裂狀況

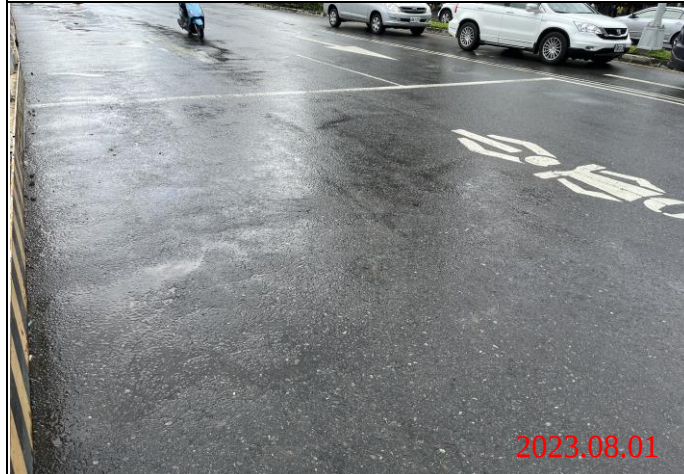
巡查日期地點：112.08.01/ Y22車站

照片說明：路面龜裂狀況

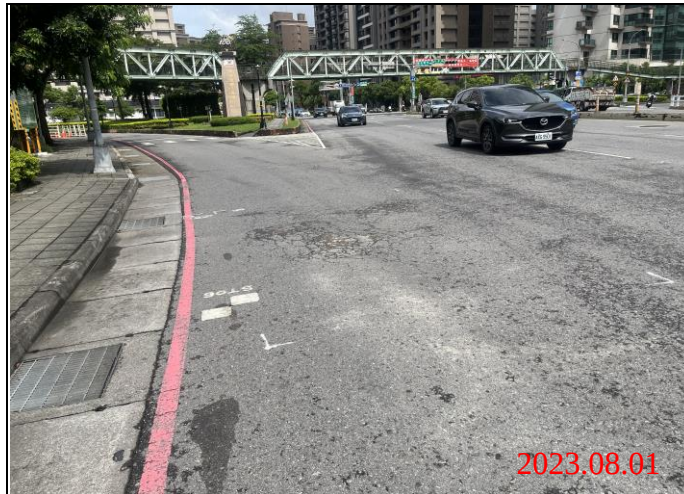
巡查日期地點：112.08.01/ Y23車站  
照片說明：路面龜裂狀況

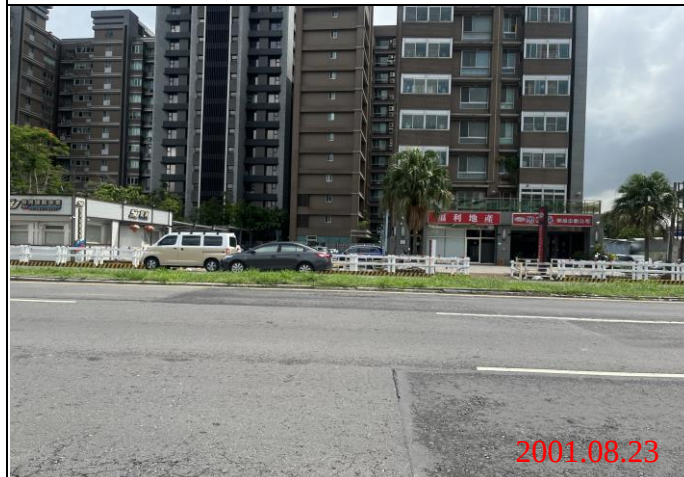
巡查日期地點：112.08.01/ Y23車站  
照片說明：路面龜裂狀況

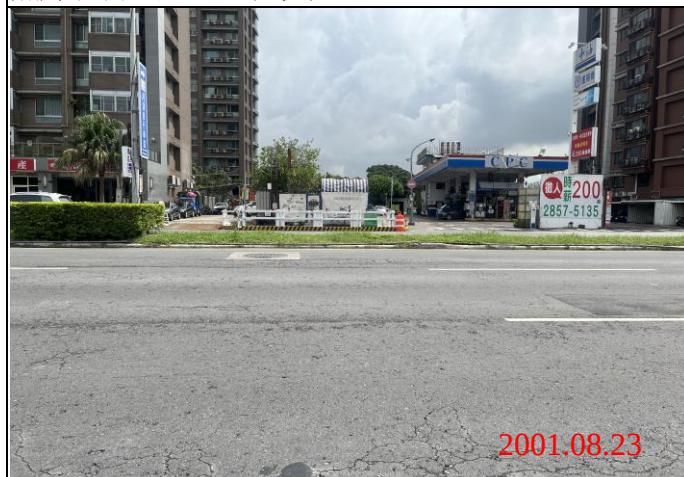
巡查日期地點：112.08.01/ Y23車站  
照片說明：路面龜裂狀況
