# 環狀線北環段Y20(不含)~Y23(含)土建及水電環控區段標工程

日期 112 年 8 月 3 日

## 環狀線CF680B區段標道路巡查照片

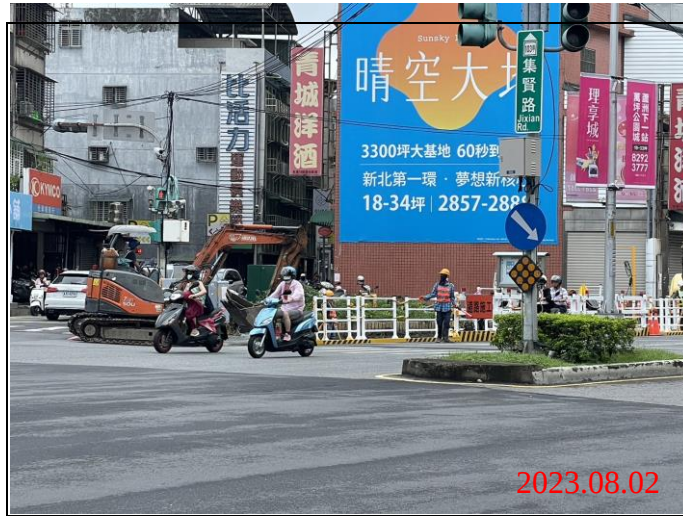
巡查日期地點：112.08.02/ Y21車站  
照片說明：牌面設置狀況

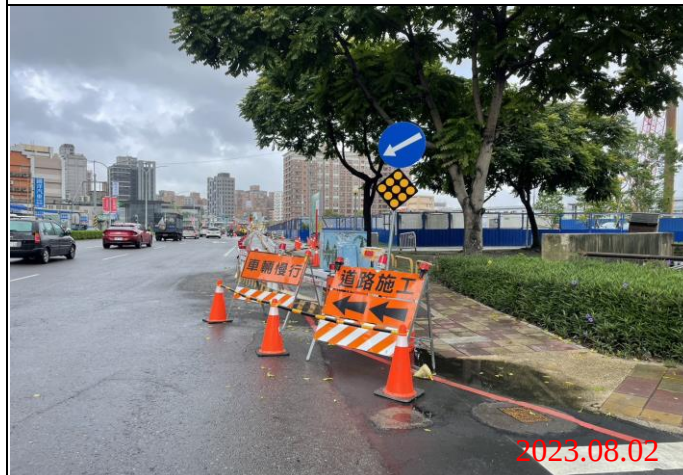
巡查日期地點：112.08.02/ Y22車站  
照片說明：牌面設置狀況

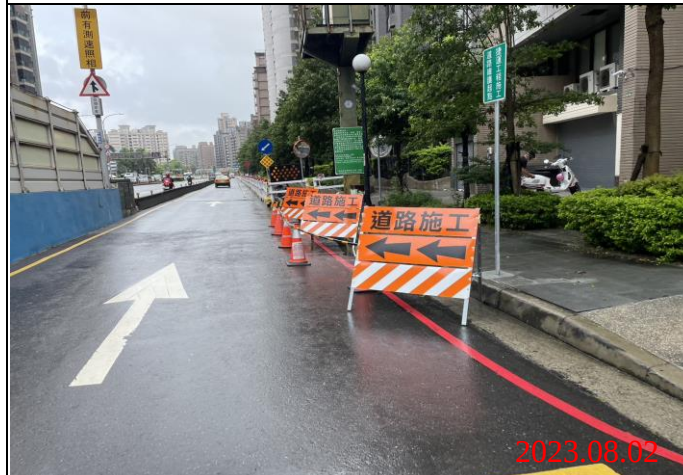
巡查日期地點：112.08.02/ Y23車站  
照片說明：牌面設置狀況

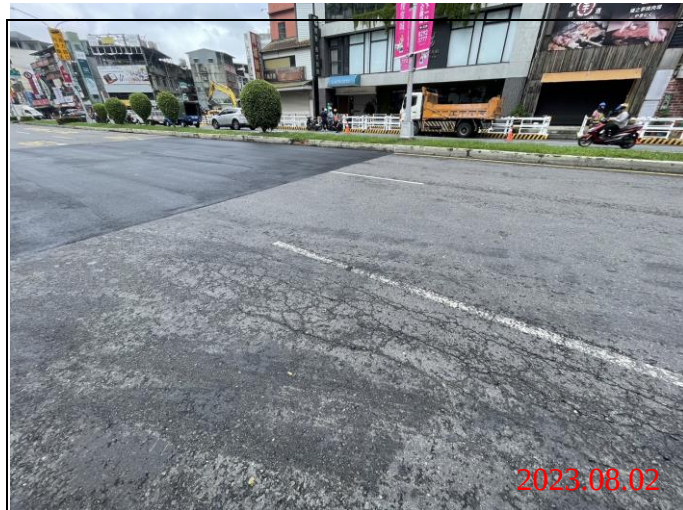
巡查日期地點：112.08.02/ Y21車站  
照片說明：路面龜裂狀況

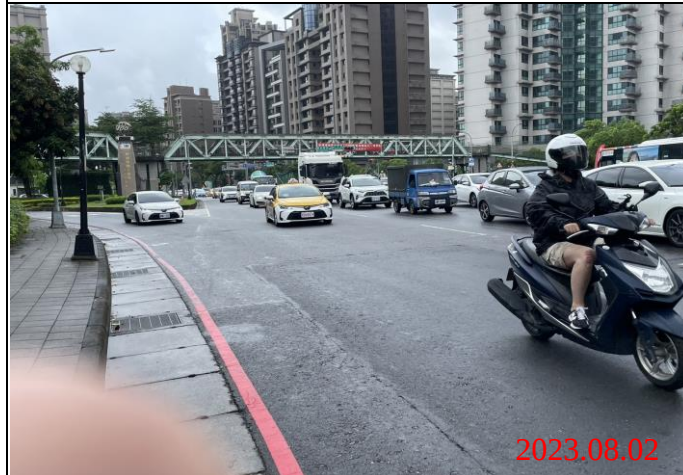
| 時段 | 號誌 | 標誌 | 標線 | 警示燈<br>(爆閃) | 帆布圍籬 | 籬外施工<br>(外單位) | 時間、位置、坑洞修補改正措施 |
|---|---|---|---|---|---|---|---|
| 上午 | | | | | | | 1000 Y23車站周邊道路路面巡檢發現<br>3處龜裂情形 |

巡查日期地點：112.08.02/ Y23車站  
照片說明：路面龜裂狀況

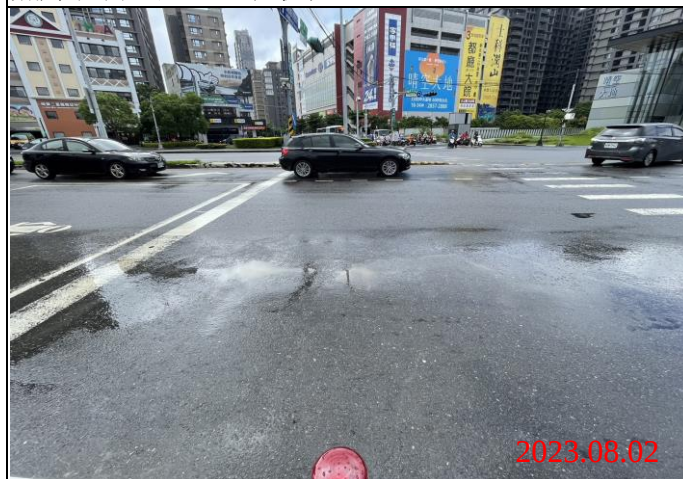
巡查日期地點：112.08.02/ Y22車站  
照片說明：路面龜裂狀況

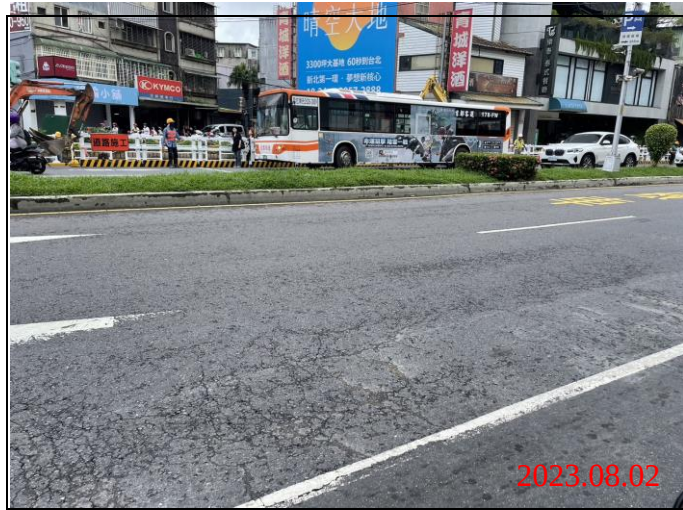
巡查日期地點：112.08.02/ Y21車站  
照片說明：路面龜裂狀況

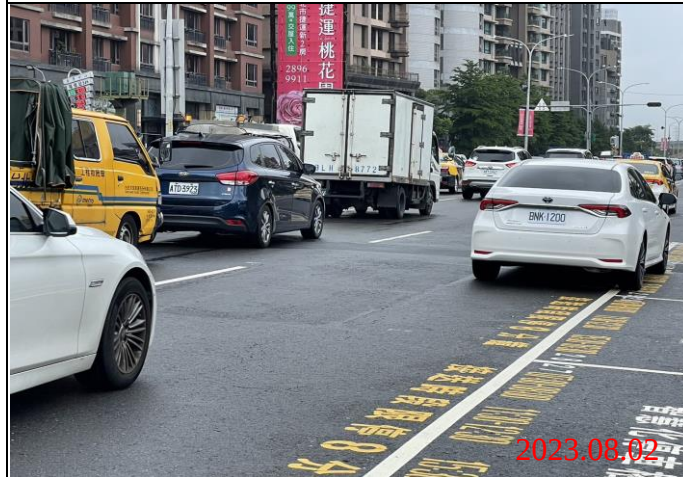
巡查日期地點：112.08.02/ Y23車站  
照片說明：路面龜裂狀況

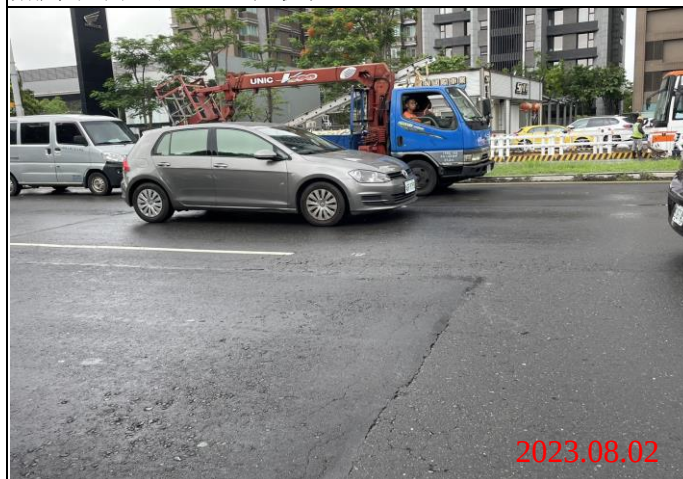
巡查日期地點：112.08.02/ Y23車站  
照片說明：路面龜裂狀況
