# 環狀線北環段Y20(不含)~Y23(含)土建及水電環控區段標工程

日期：112年8月4日

## 環狀線CF680B區段標道路巡查照片

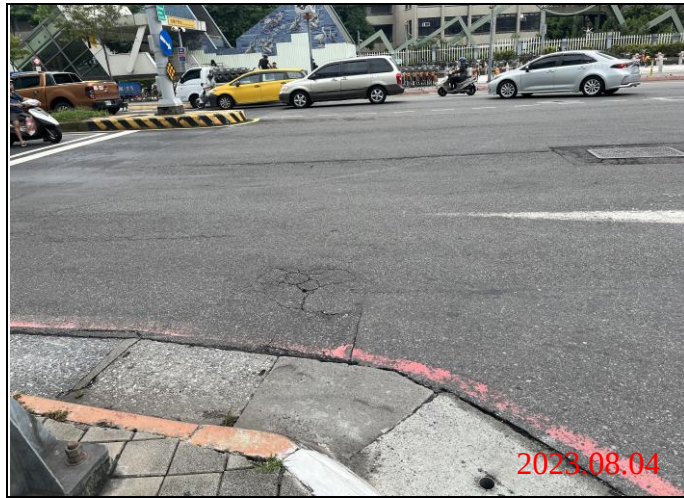
巡查日期地點：112.08.04/ Y21車站

照片說明：路面龜裂狀況

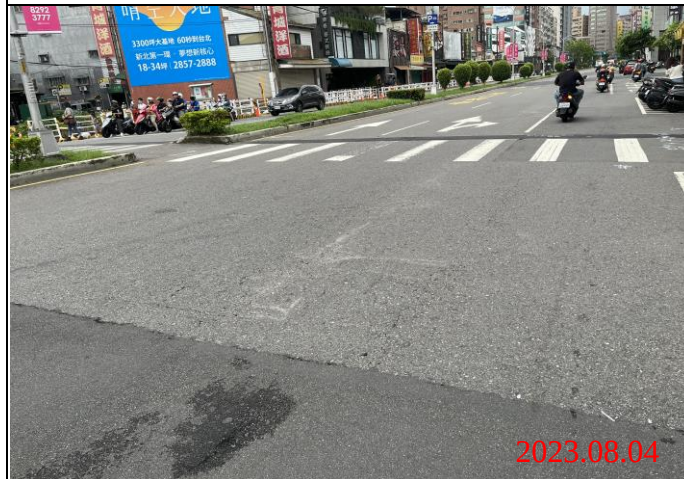
巡查日期地點：112.08.04/ Y21車站

照片說明：路面龜裂狀況

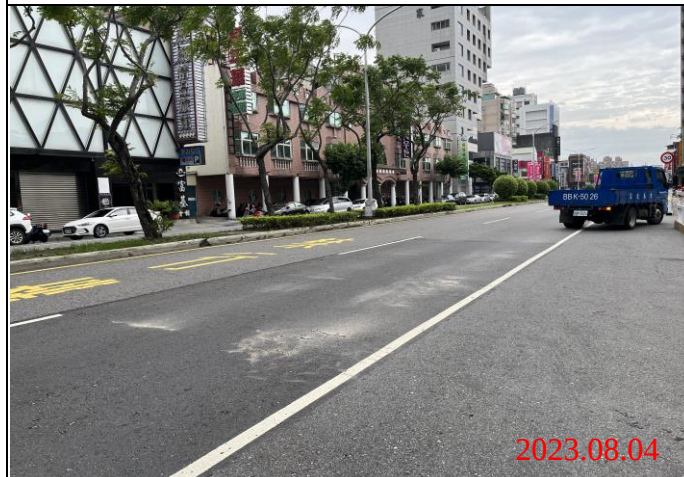
巡查日期地點：112.08.04/ Y21車站

照片說明：路面龜裂狀況

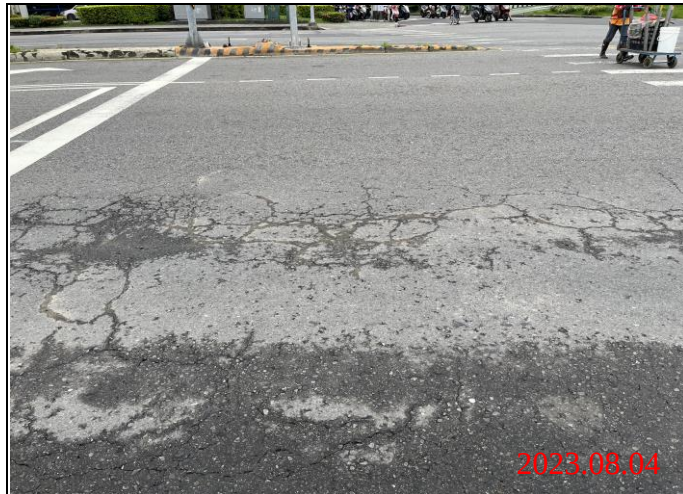
巡查日期地點：112.08.04/ Y22車站  
照片說明：路面龜裂狀況

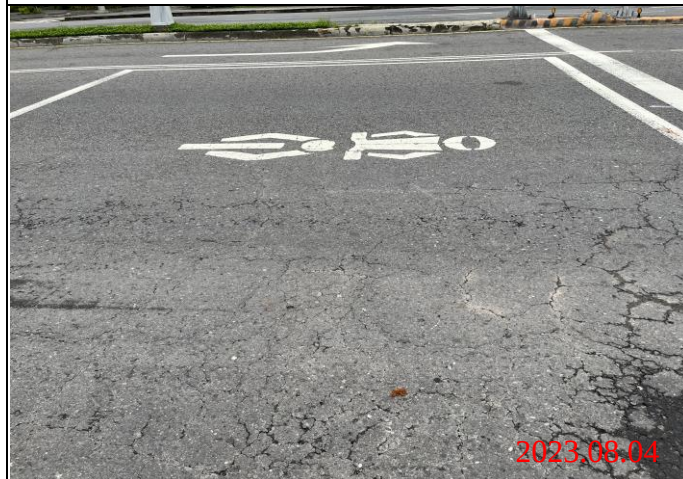
巡查日期地點：112.08.04/ Y22車站  
照片說明：路面龜裂狀況

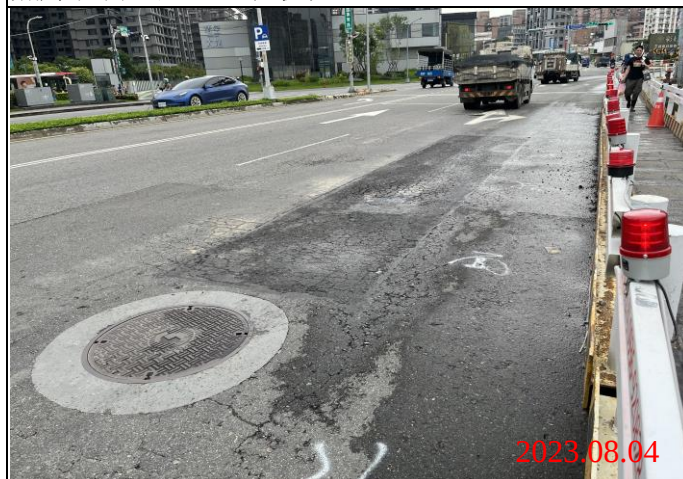
巡查日期地點：112.08.04/ Y22車站  
照片說明：路面龜裂狀況

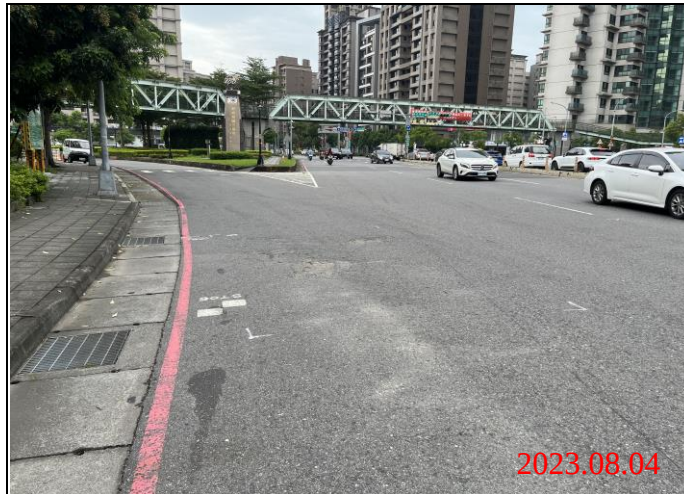
巡查日期地點：112.08.04/ Y23車站  
照片說明：路面龜裂狀況

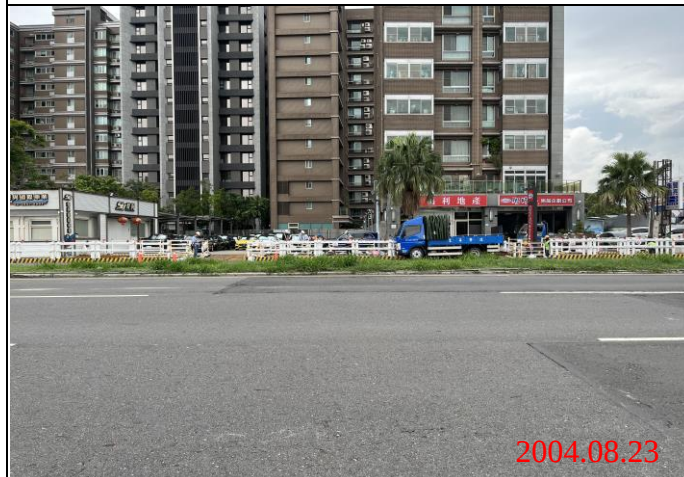
巡查日期地點：112.08.04/ Y23車站  
照片說明：路面龜裂狀況

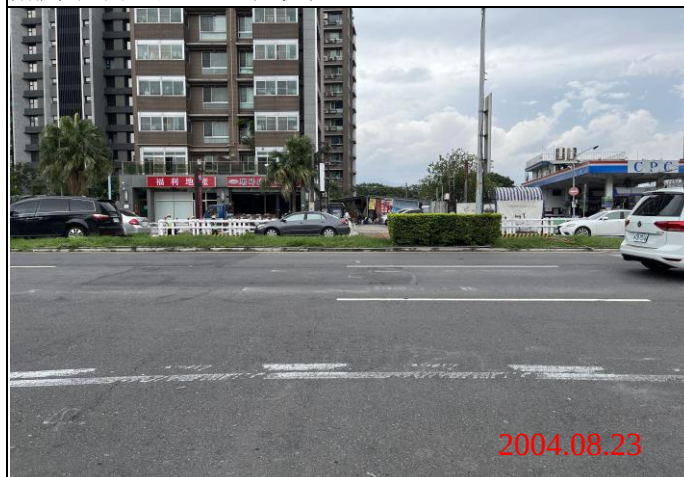
巡查日期地點：112.08.04/ Y23車站  
照片說明：路面龜裂狀況

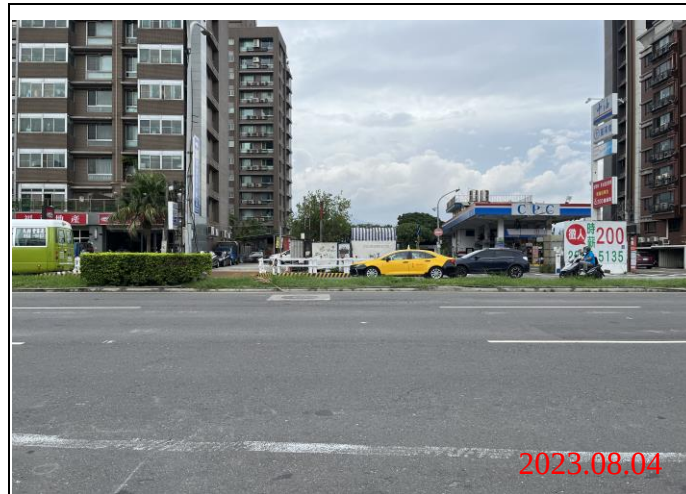
巡查日期地點：112.08.04/ Y23車站

照片說明：路面龜裂狀況

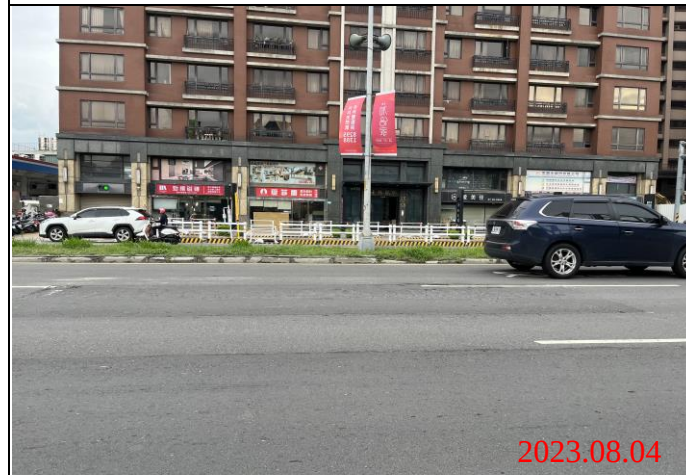
巡查日期地點：112.08.04/ Y23車站

照片說明：路面龜裂狀況

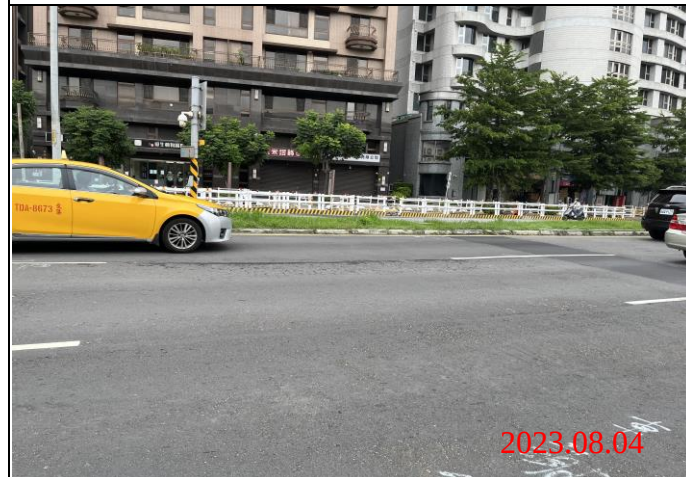
巡查日期地點：112.08.04/ Y23車站

照片說明：路面龜裂狀況
