# 環狀線北環段Y20(不含)~Y23(含)土建及水電環控區段標工程

日期：12年8月5日

## 環狀線CF680B區段標道路巡查照片

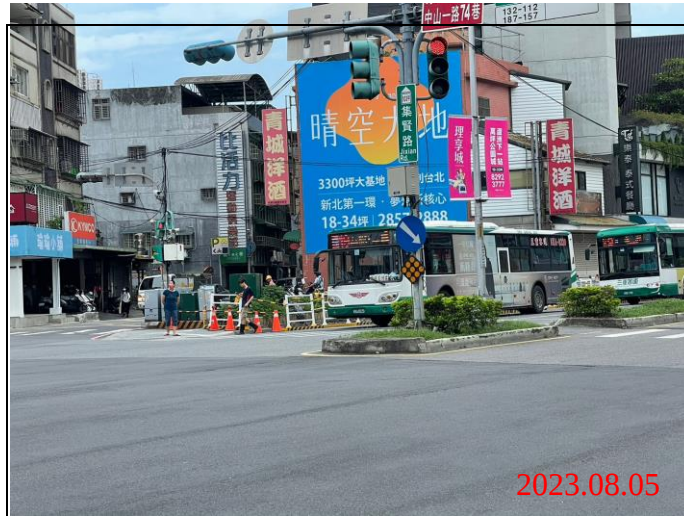
巡查日期地點：112.08.05/ Y21車站

照片說明：牌面設置狀況

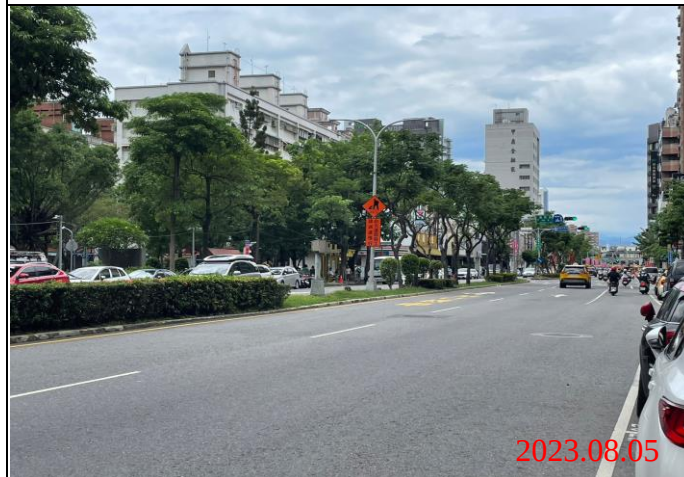
巡查日期地點：112.08.05/ Y22車站

照片說明：牌面設置狀況

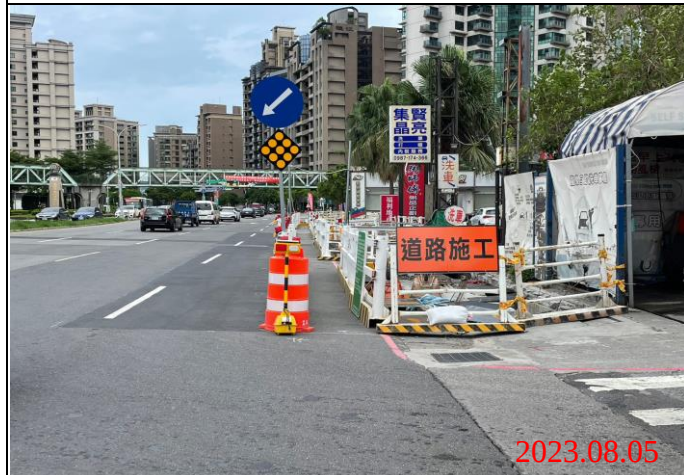
巡查日期地點：112.08.05/ Y23車站

照片說明：牌面設置狀況

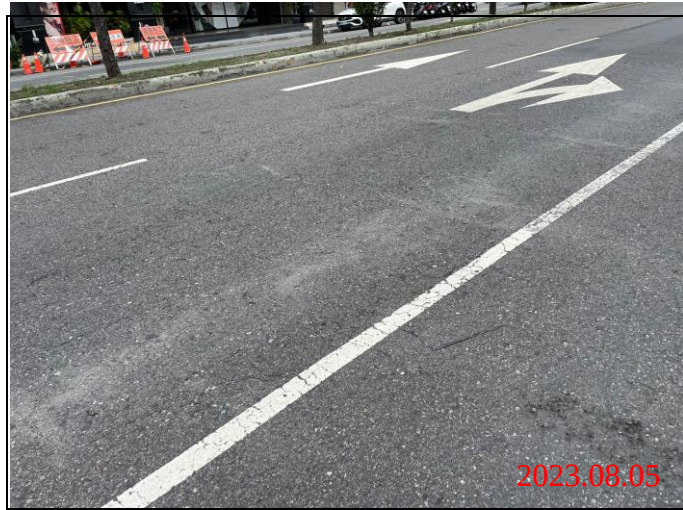
巡查日期地點：112.08.05/ Y21車站  
照片說明：路面龜裂狀況

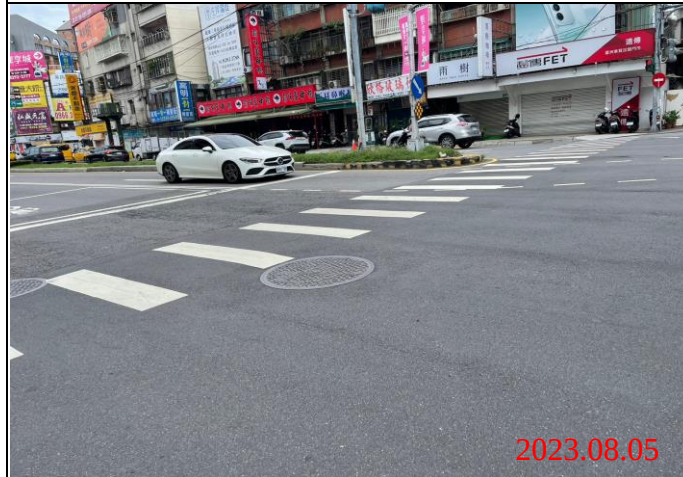
巡查日期地點：112.08.05/ Y21車站  
照片說明：路面龜裂狀況

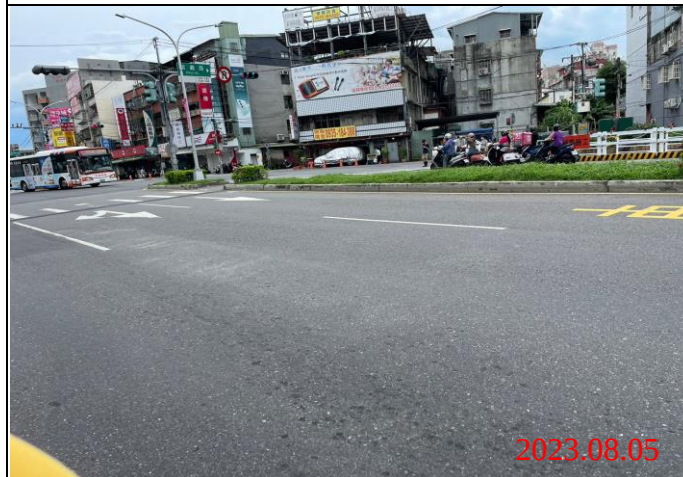
巡查日期地點：112.08.05/ Y21車站  
照片說明：路面龜裂狀況

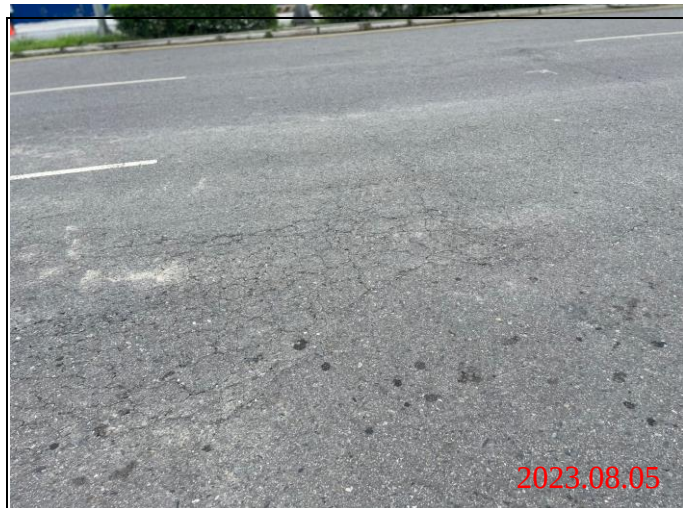
巡查日期地點：112.08.05/ Y22車站  
照片說明：路面龜裂狀況

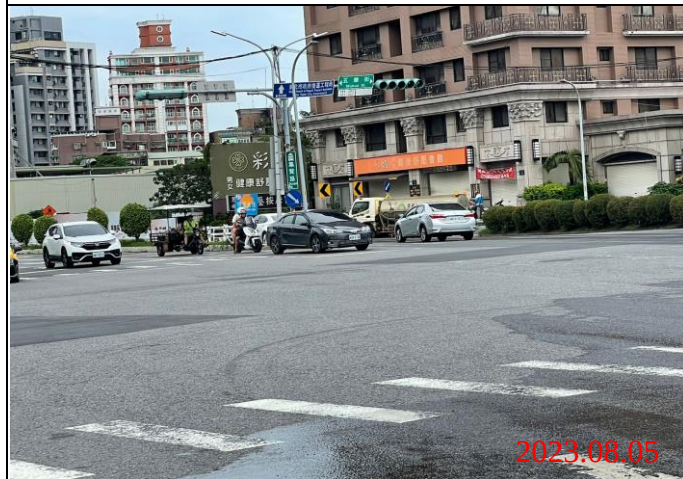
巡查日期地點：112.08.05/ Y22車站  
照片說明：路面龜裂狀況

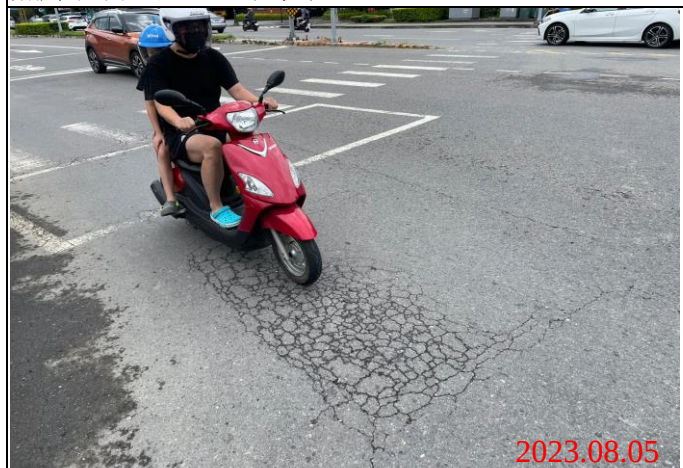
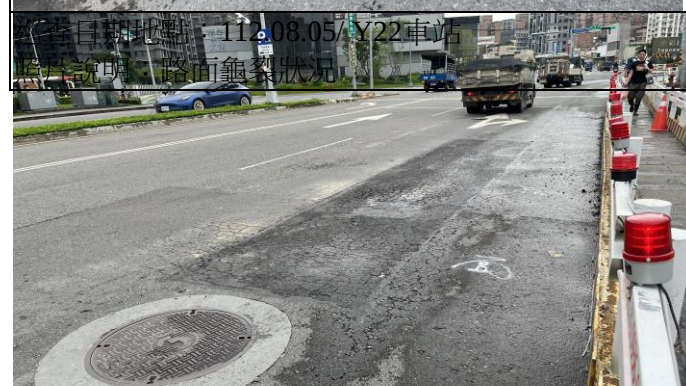
巡查日期地點：112.08.05/ Y22車站  
照片說明：路面龜裂狀況

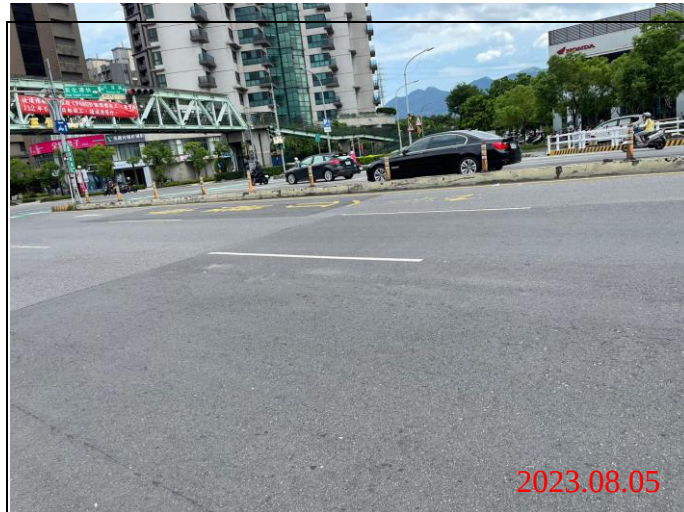
巡查日期地點：112.08.05/ Y23車站  
照片說明：路面龜裂狀況

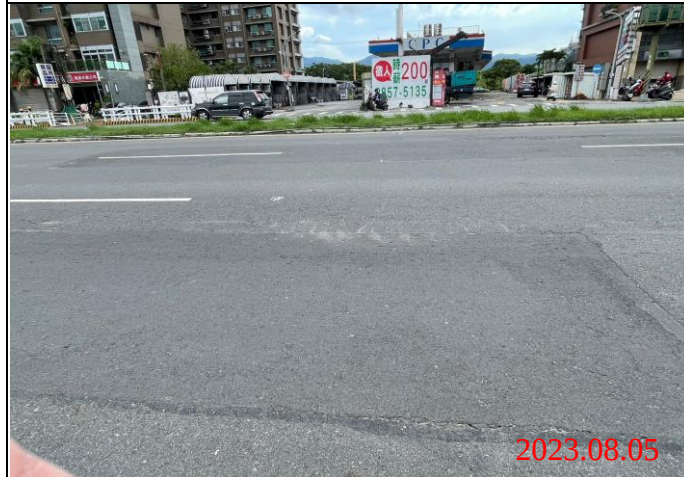
巡查日期地點：112.08.05/ Y23車站  
照片說明：路面龜裂狀況

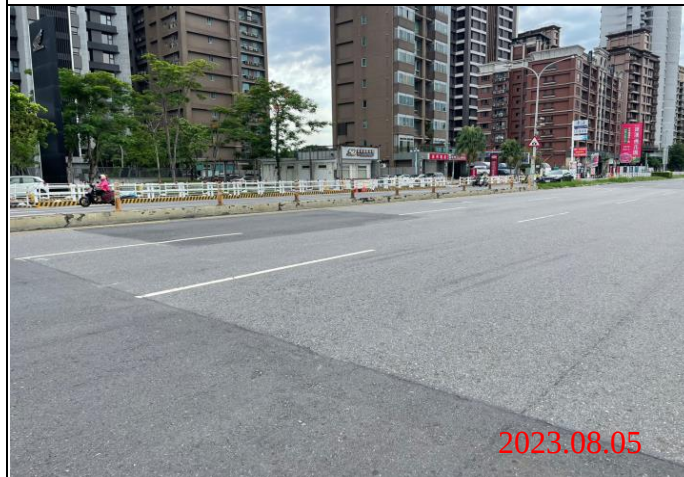
巡查日期地點：112.08.05/ Y23車站  
照片說明：路面龜裂狀況
