# 環狀線北環段Y20(不含)~Y23(含)土建及水電環控區段標工程

日期：112年8月6日

## 環狀線CF680B區段標道路巡查照片

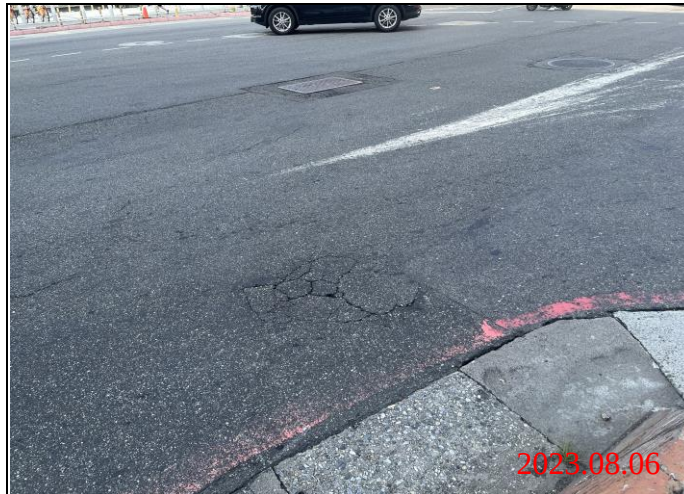
巡查日期地點：112.08.06/ Y21車站

照片說明：路面龜裂狀況

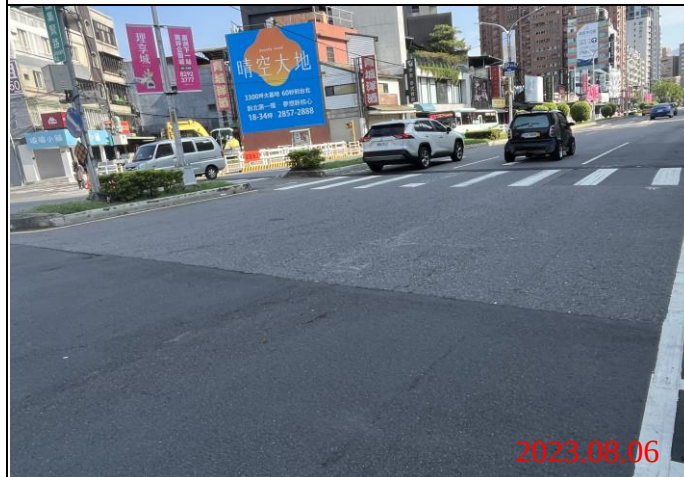
巡查日期地點：112.08.06/ Y21車站

照片說明：路面龜裂狀況

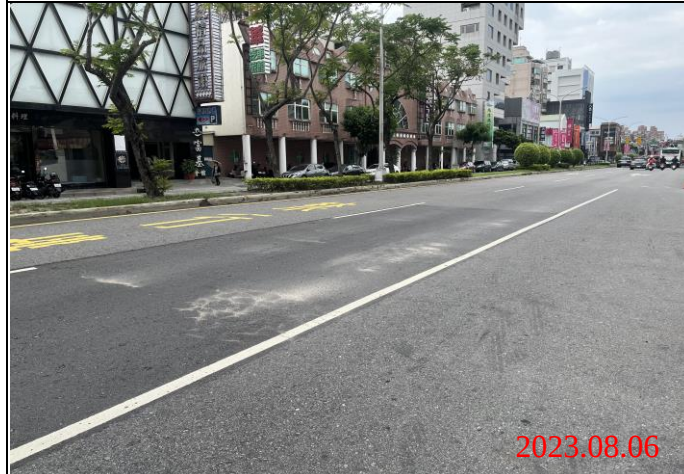
巡查日期地點：112.08.06/ Y21車站

照片說明：路面龜裂狀況

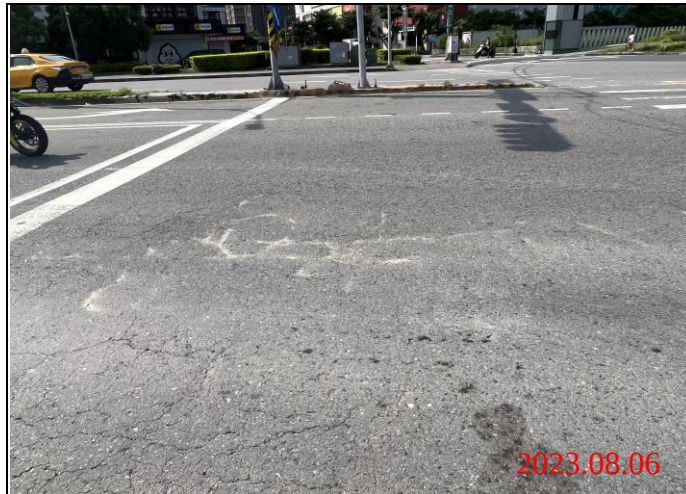
巡查日期地點：112.08.06/ Y22車站  
照片說明：路面龜裂狀況

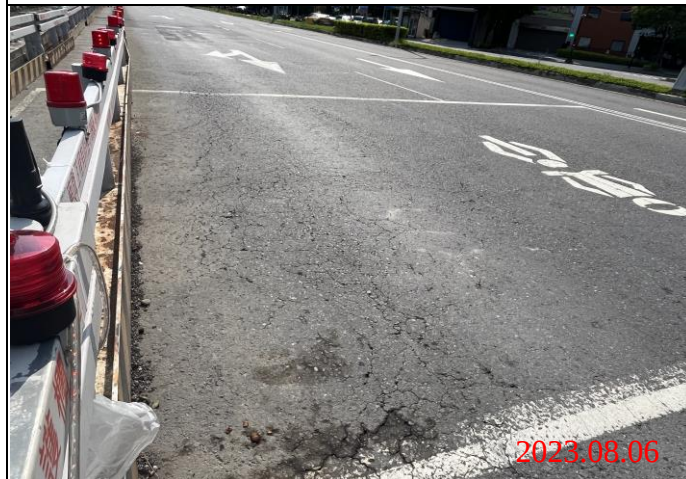
巡查日期地點：112.08.06/ Y22車站  
照片說明：路面龜裂狀況

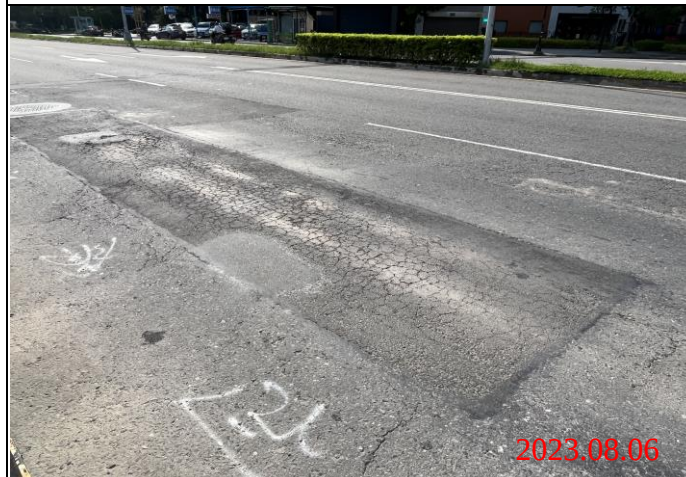
巡查日期地點：112.08.06/ Y22車站  
照片說明：路面龜裂狀況

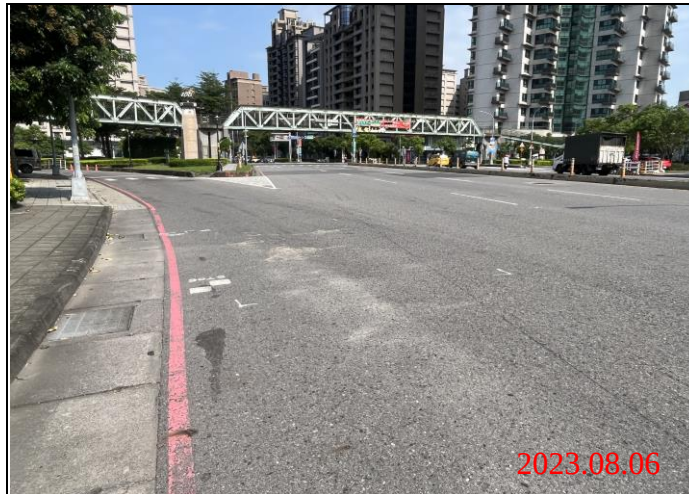
巡查日期地點：112.08.06/ Y23車站  
照片說明：路面龜裂狀況

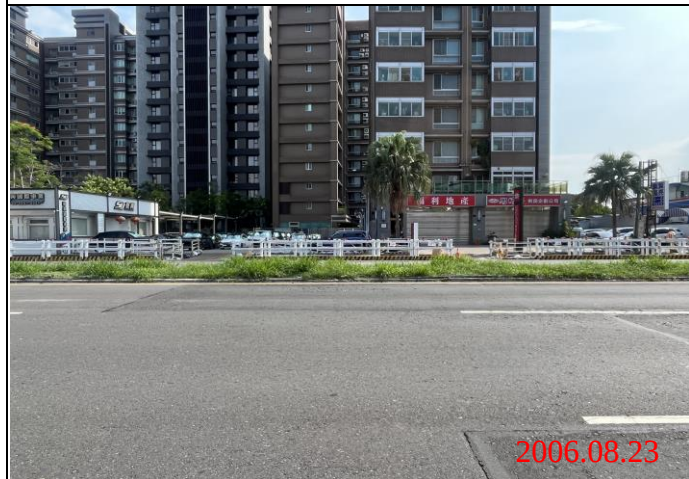
巡查日期地點：112.08.06/ Y23車站  
照片說明：路面龜裂狀況

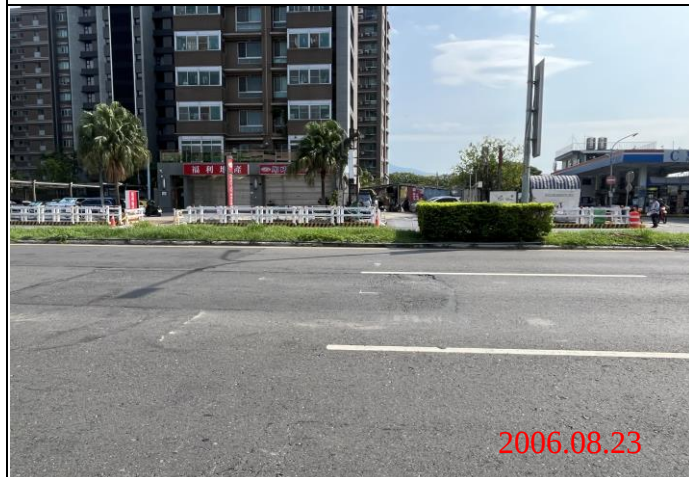
巡查日期地點：112.08.06/ Y23車站  
照片說明：路面龜裂狀況

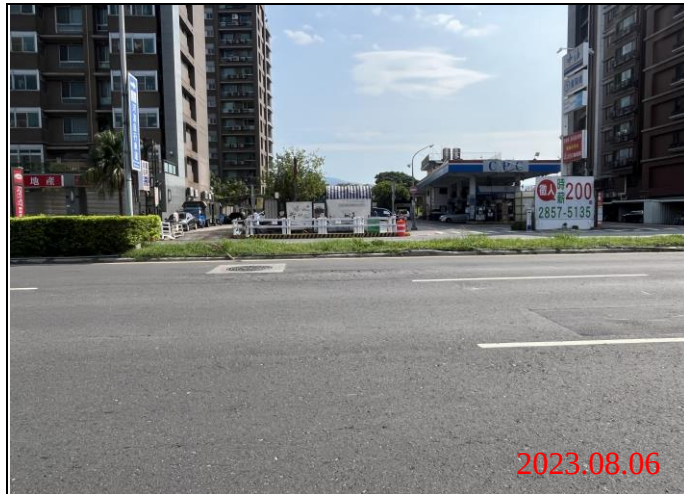
巡查日期地點：112.08.06/ Y23車站  
照片說明：路面龜裂狀況

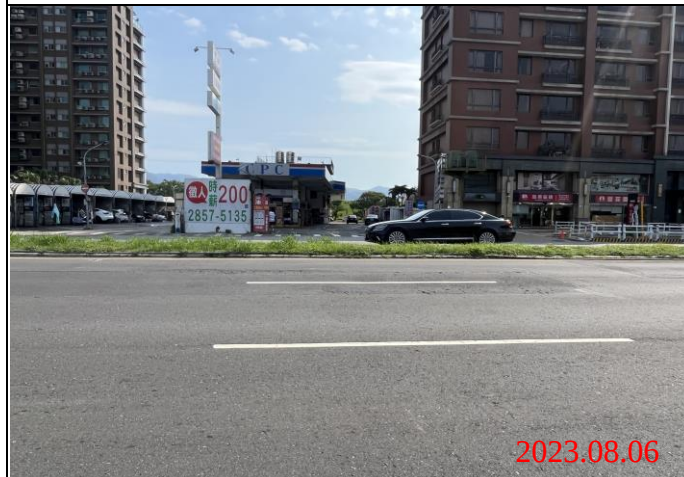
巡查日期地點：112.08.06/ Y23車站  
照片說明：路面龜裂狀況

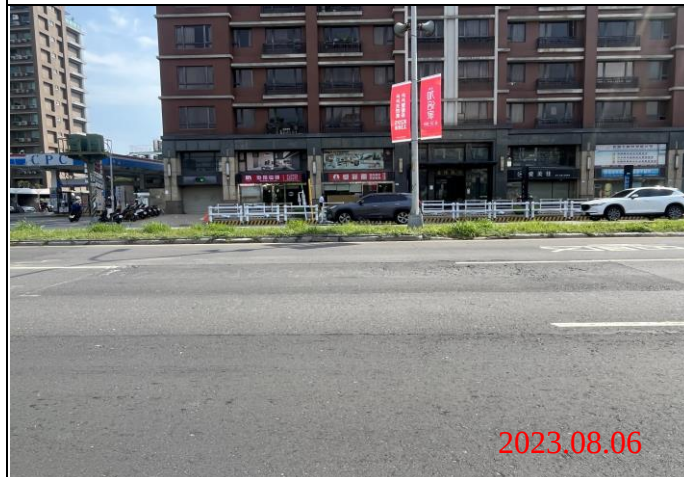
巡查日期地點：112.08.06/ Y23車站  
照片說明：路面龜裂狀況
