# 環狀線北環段Y20(不含)~Y23(含)土建及水電環控區段標工程

日期: 112年8月7日

## 環狀線CF680B區段標道路巡查照片

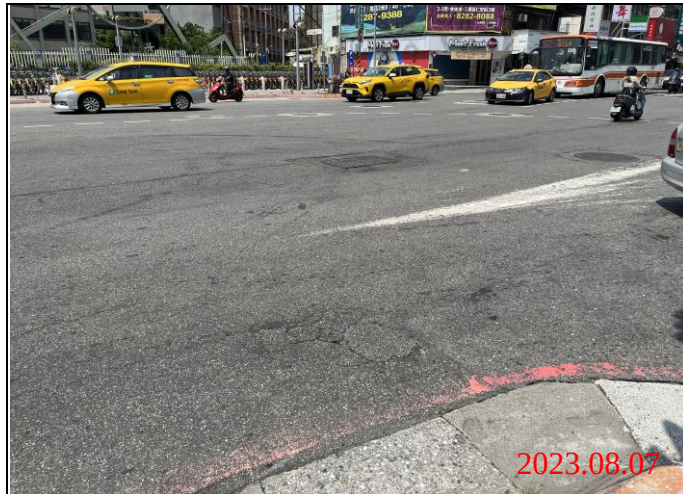
巡查日期地點：112.08.07/ Y21車站  
照片說明：路面龜裂狀況

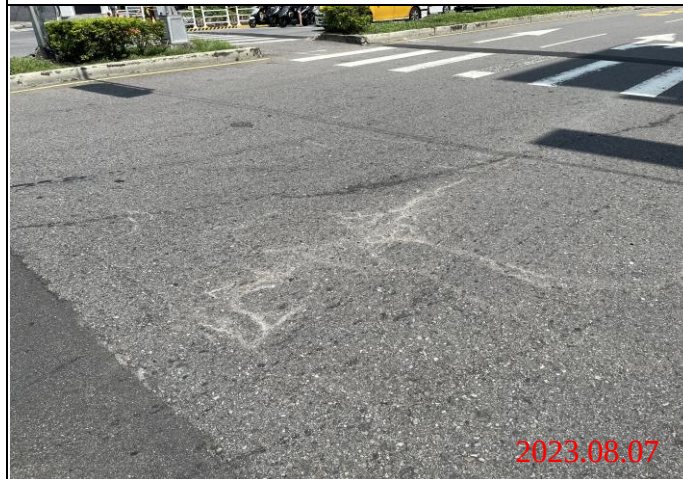
巡查日期地點：112.08.07/ Y21車站  
照片說明：路面龜裂狀況

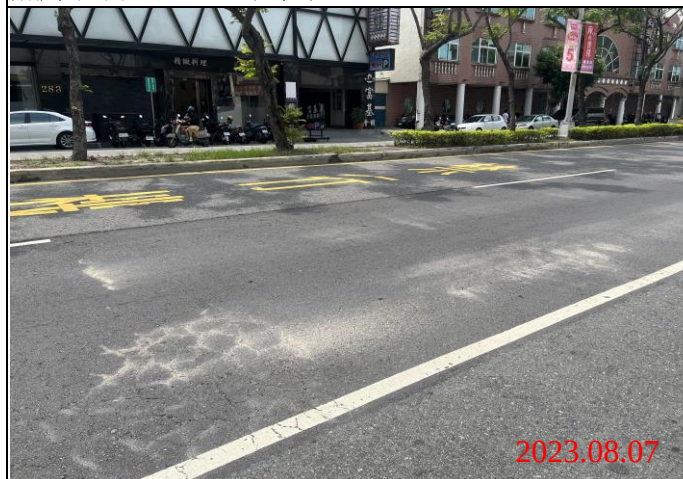
巡查日期地點：112.08.07/ Y21車站  
照片說明：路面龜裂狀況

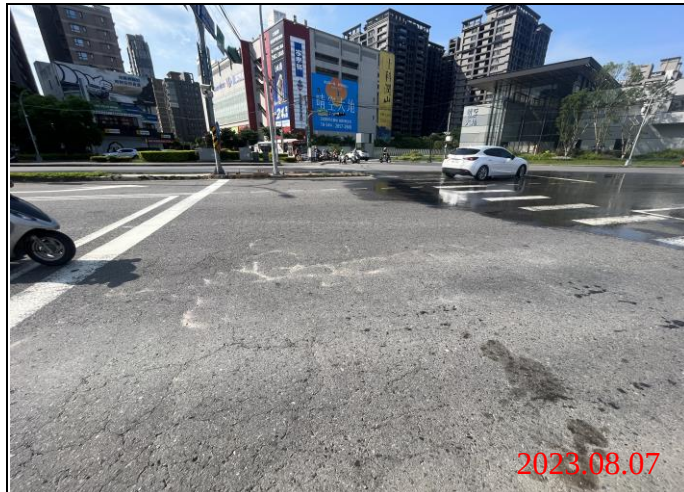
巡查日期地點：112.08.07/ Y22車站  
照片說明：路面龜裂狀況

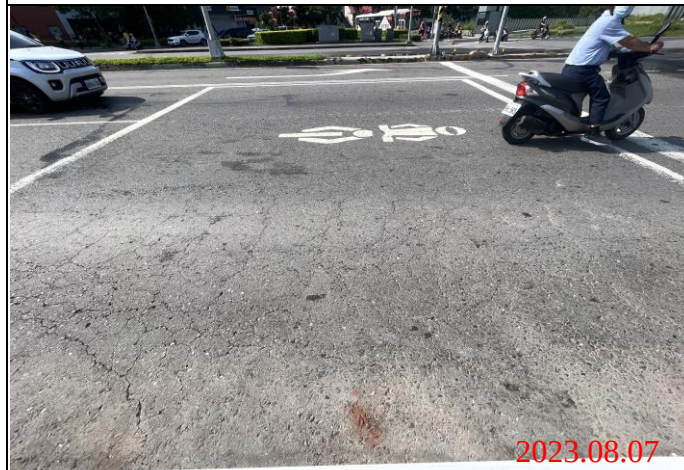
巡查日期地點：112.08.07/ Y22車站  
照片說明：路面龜裂狀況

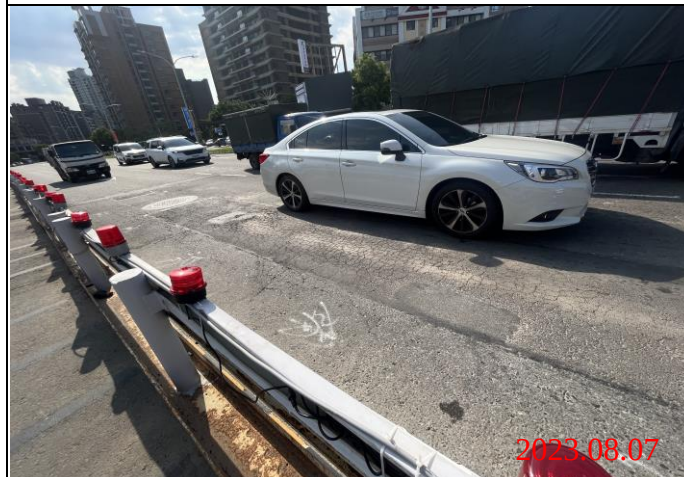
巡查日期地點：112.08.07/ Y22車站  
照片說明：路面龜裂狀況

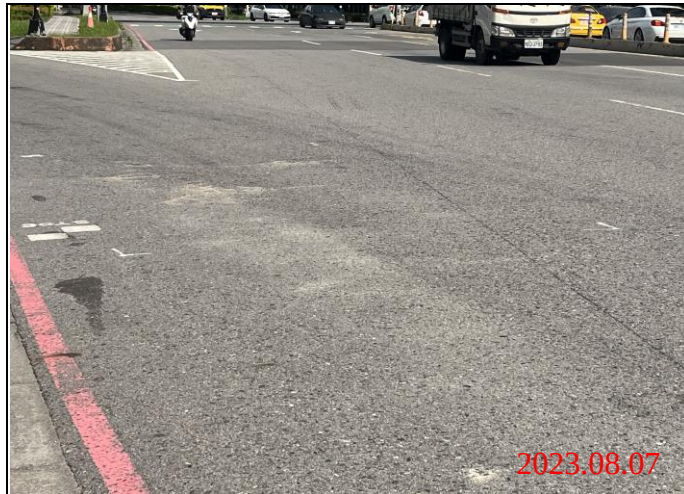
巡查日期地點：112.08.07/ Y23車站  
照片說明：路面龜裂狀況

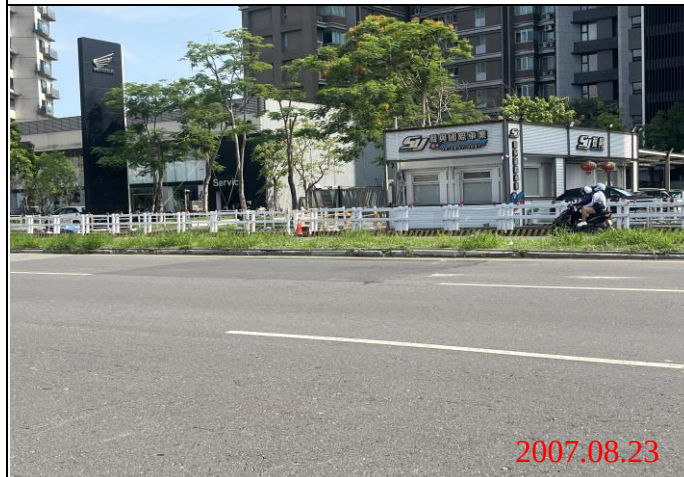
巡查日期地點：112.08.07/ Y23車站  
照片說明：路面龜裂狀況

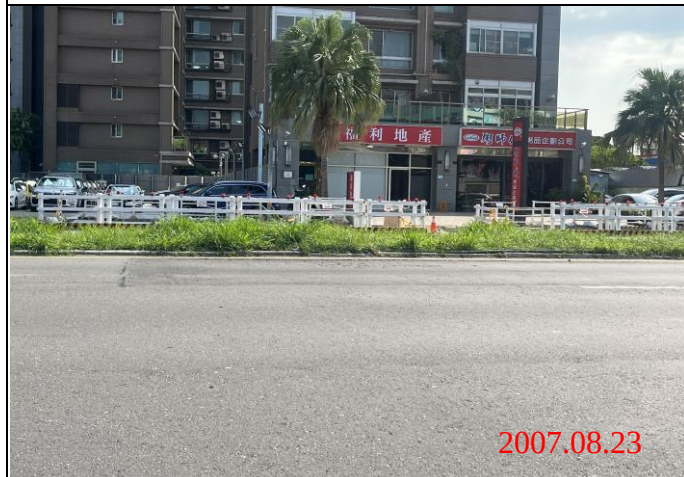
巡查日期地點：112.08.07/ Y23車站  
照片說明：路面龜裂狀況

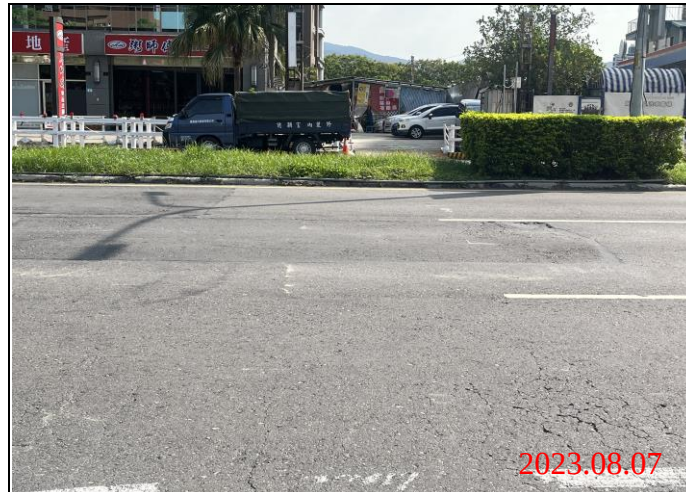
巡查日期地點：112.08.07/ Y23車站  
照片說明：路面龜裂狀況

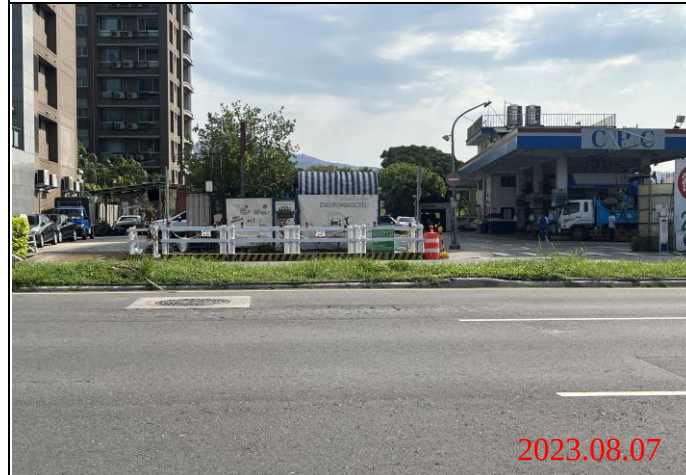
巡查日期地點：112.08.07/ Y23車站  
照片說明：路面龜裂狀況

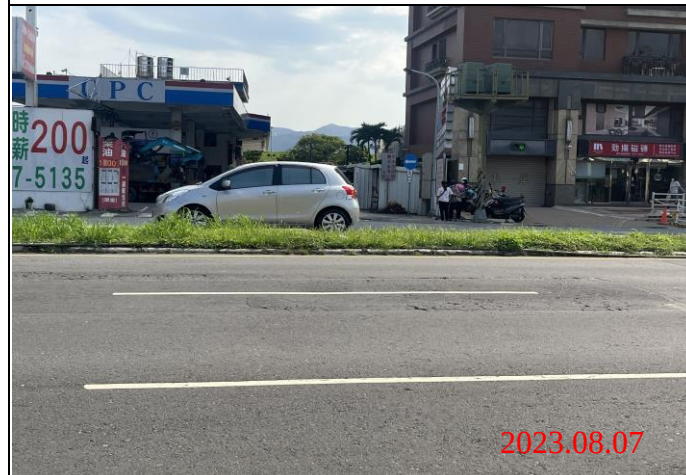
巡查日期地點：112.08.07/ Y23車站  
照片說明：路面龜裂狀況
