# 環狀線北環段Y20(不含)~Y23(含)土建及水電環控區段標工程

日期：112年8月8日

## 環狀線CF680B區段標道路巡查照片

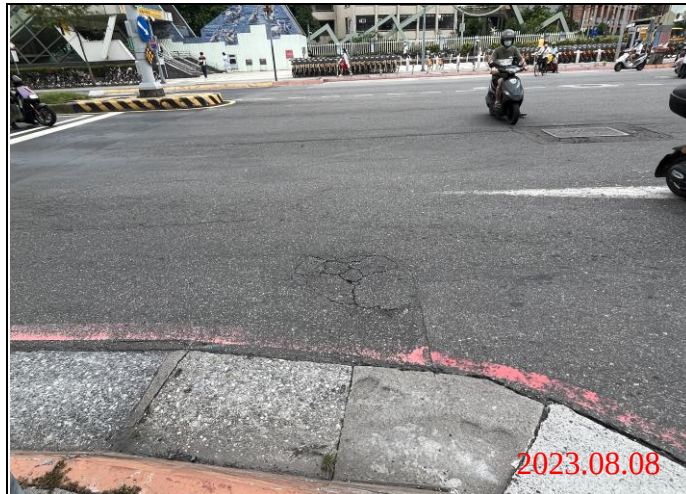
巡查日期地點：112.08.08/ Y21車站  
照片說明：路面龜裂狀況

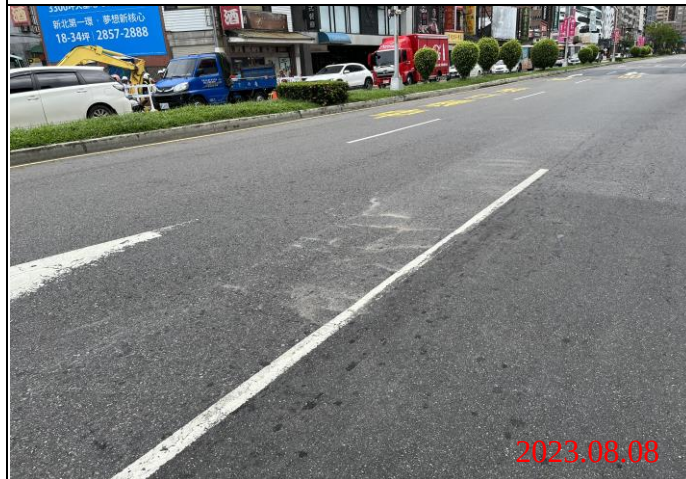
巡查日期地點：112.08.08/ Y21車站  
照片說明：路面龜裂狀況

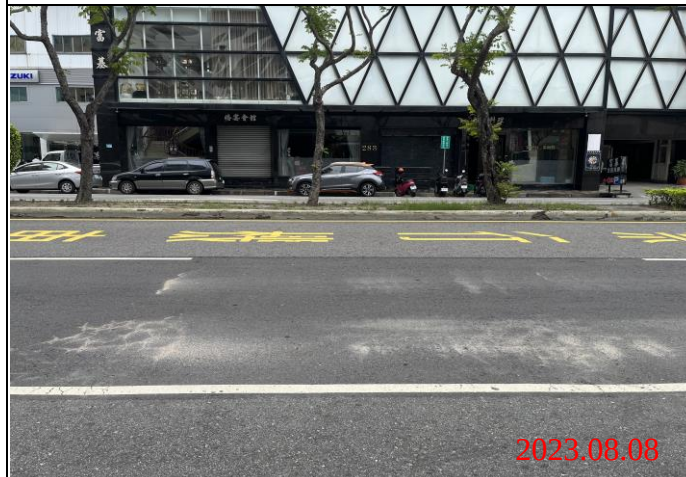
巡查日期地點：112.08.08/ Y21車站  
照片說明：路面龜裂狀況

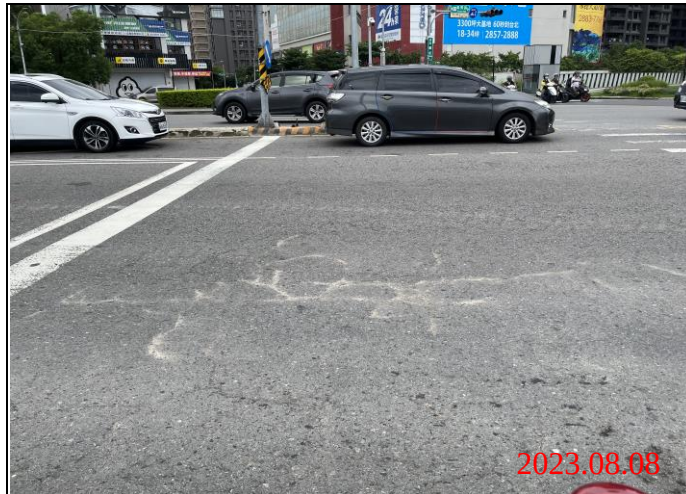
巡查日期地點：112.08.08/ Y22車站

照片說明：路面龜裂狀況

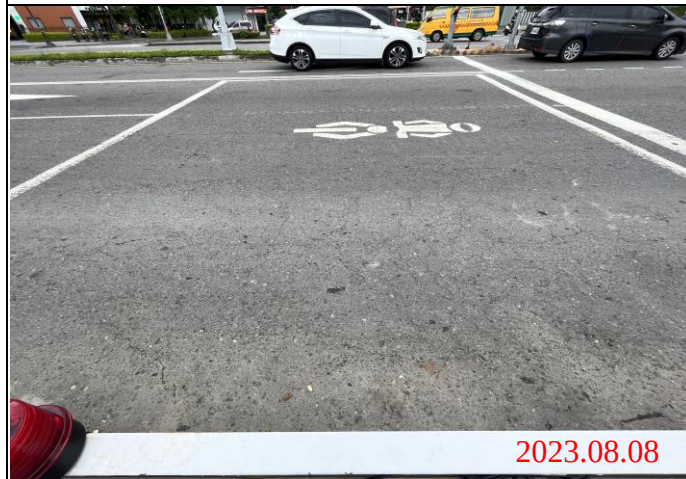
巡查日期地點：112.08.08/ Y22車站

照片說明：路面龜裂狀況

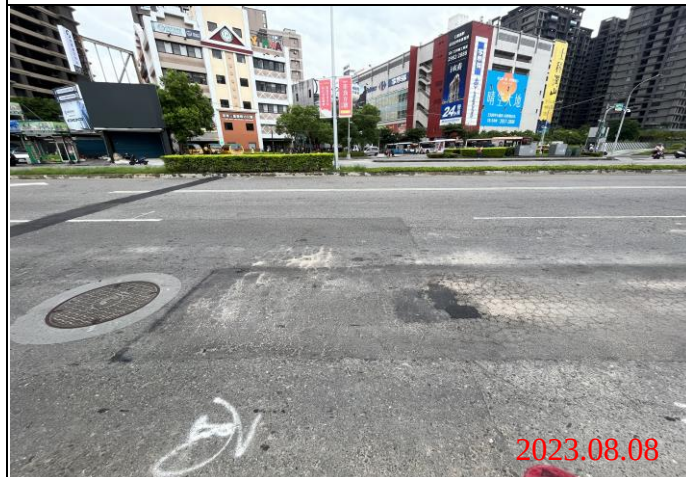
巡查日期地點：112.08.08/ Y22車站

照片說明：路面龜裂狀況

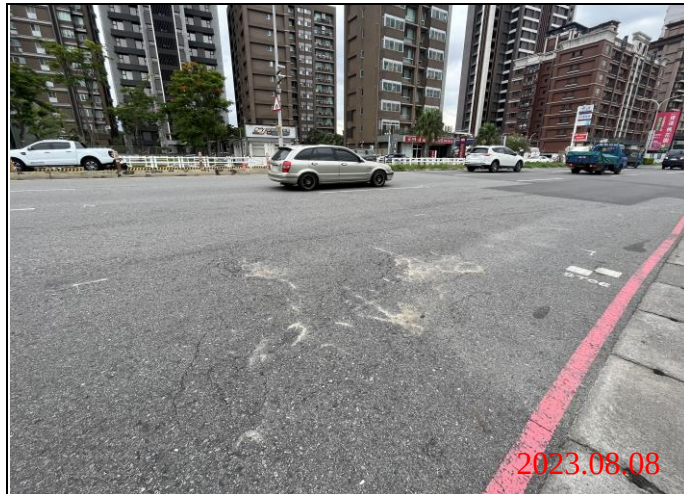
巡查日期地點：112.08.08/ Y23車站  
照片說明：路面龜裂狀況

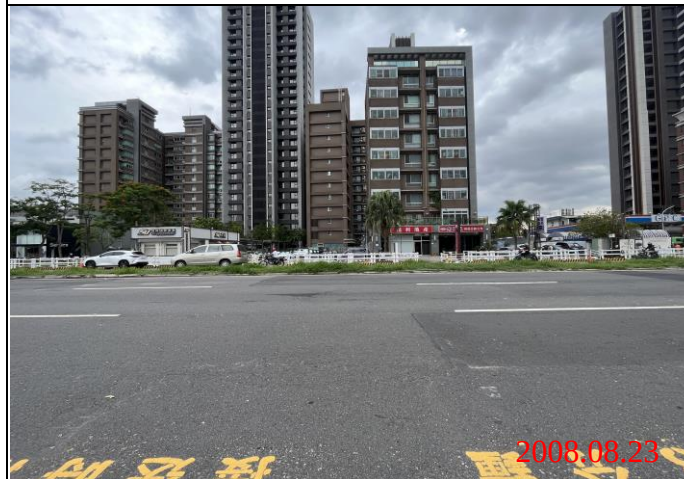
巡查日期地點：112.08.08/ Y23車站  
照片說明：路面龜裂狀況

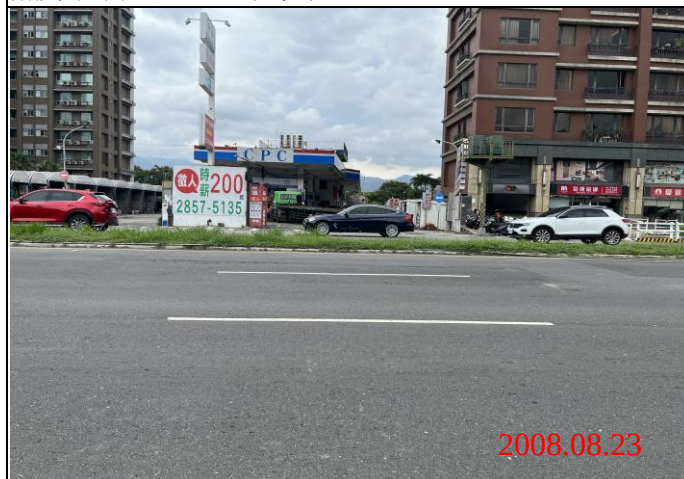
巡查日期地點：112.08.08/ Y23車站  
照片說明：路面龜裂狀況

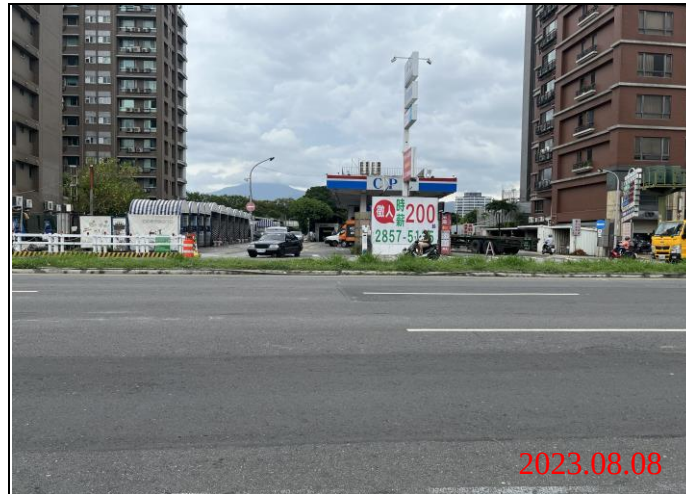
巡查日期地點：112.08.08/ Y23車站  
照片說明：路面龜裂狀況

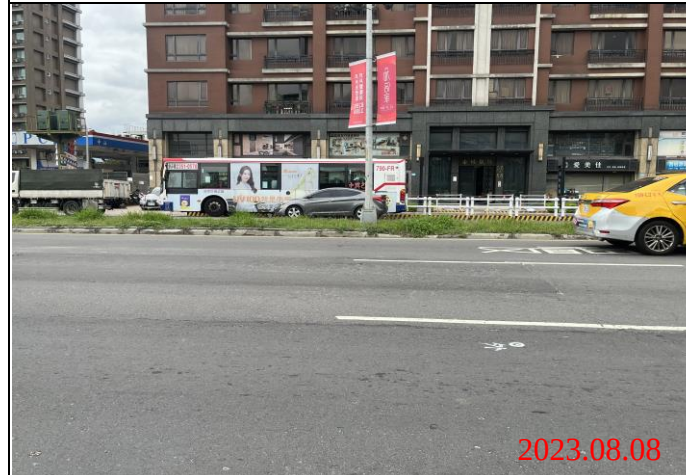
巡查日期地點：112.08.08/ Y23車站  
照片說明：路面龜裂狀況

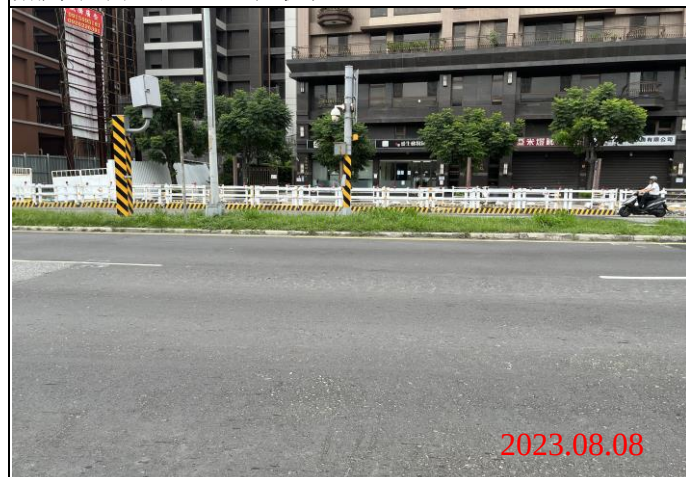
巡查日期地點：112.08.08/ Y23車站  
照片說明：路面龜裂狀況
