# 環狀線北環段Y20(不含)~Y23(含)土建及水電環控區段標工程

日期: 112年8月9日

## 環狀線CF680B區段標道路巡查照片

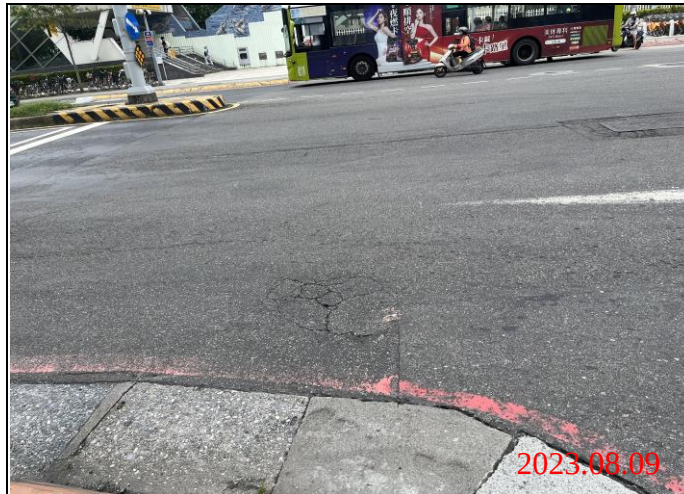
巡查日期地點：112.08.09/ Y21車站  
照片說明：路面龜裂狀況

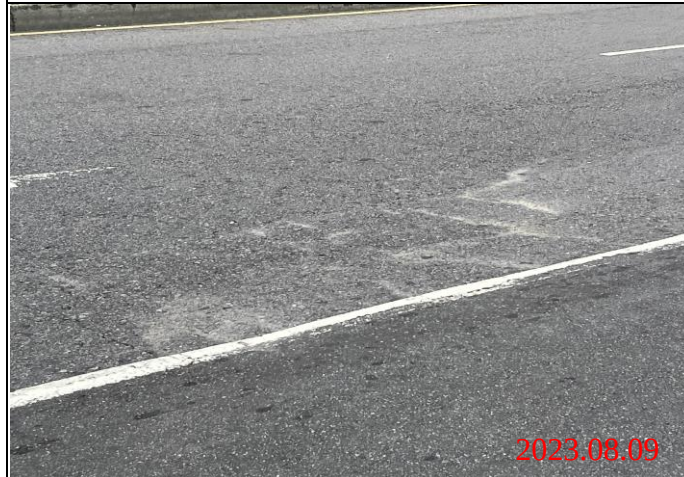
巡查日期地點：112.08.09/ Y21車站  
照片說明：路面龜裂狀況

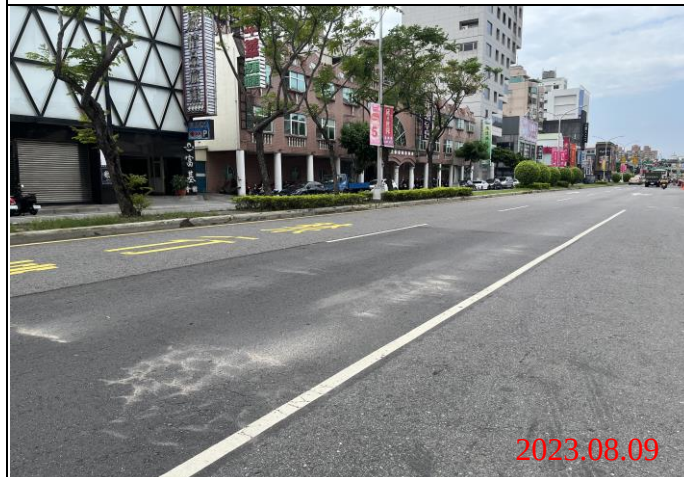
巡查日期地點：112.08.09/ Y21車站  
照片說明：路面龜裂狀況

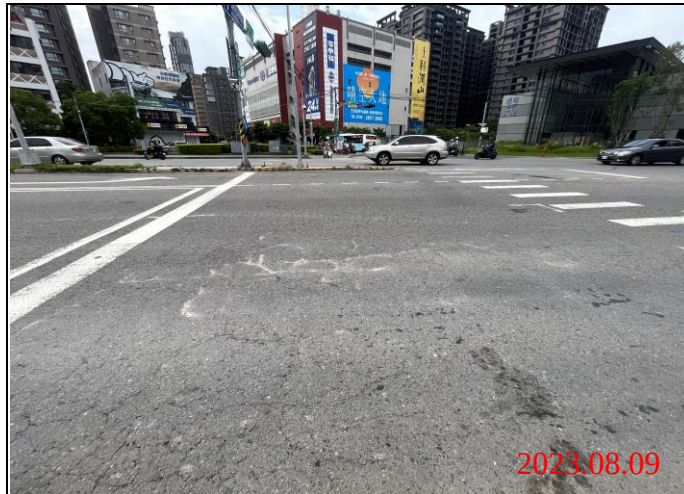
巡查日期地點：112.08.09/ Y22車站  
照片說明：路面龜裂狀況

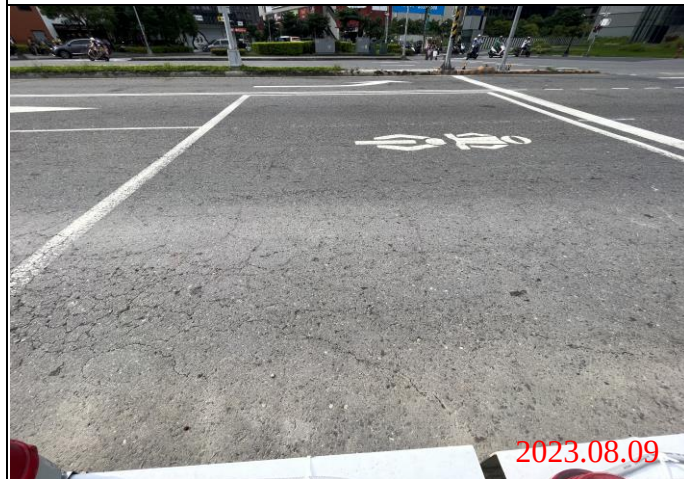
巡查日期地點：112.08.09/ Y22車站  
照片說明：路面龜裂狀況

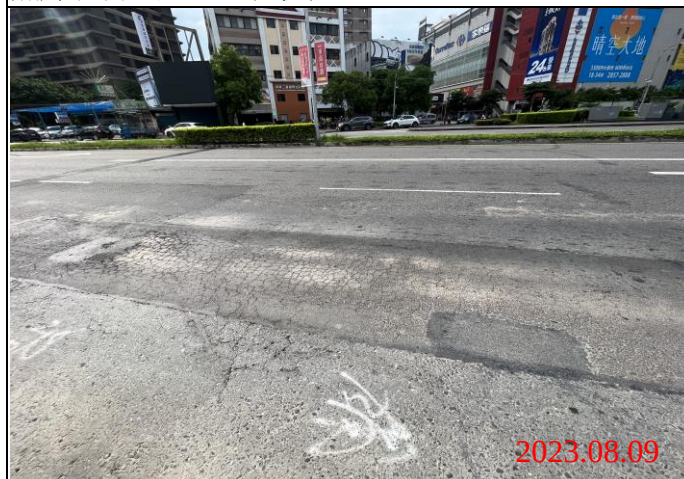
巡查日期地點：112.08.09/ Y22車站  
照片說明：路面龜裂狀況

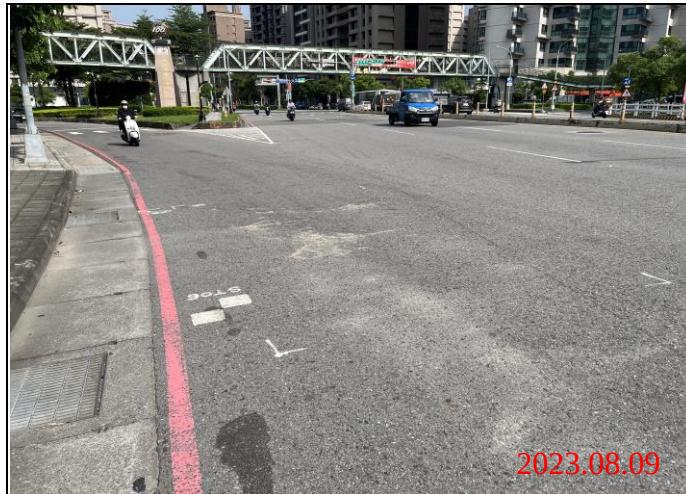
巡查日期地點：112.08.09/ Y23車站  
照片說明：路面龜裂狀況

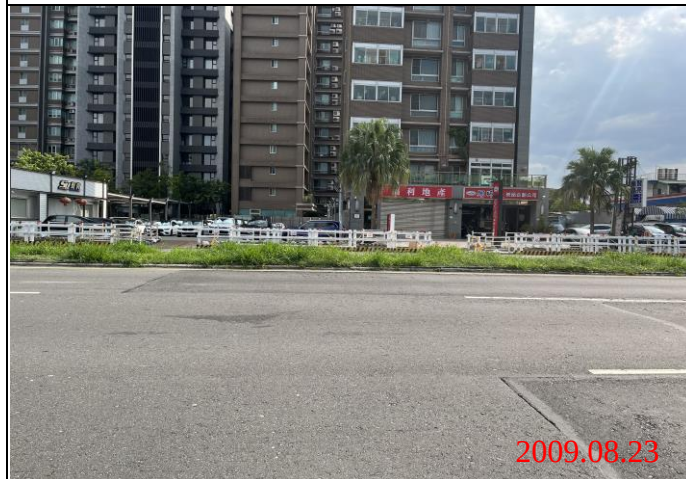
巡查日期地點：112.08.09/ Y23車站  
照片說明：路面龜裂狀況

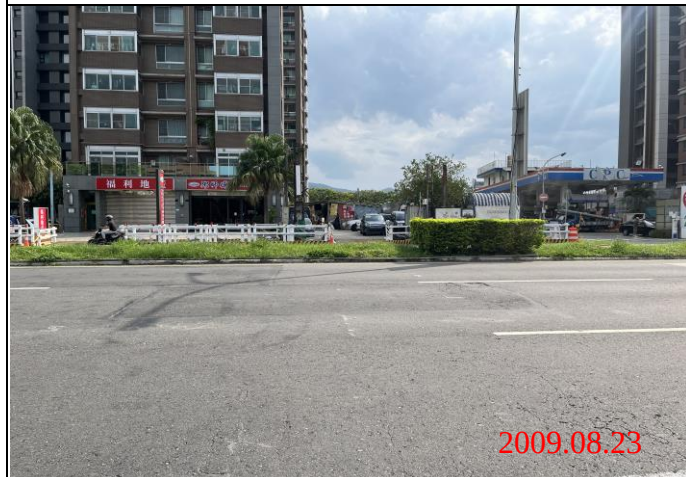
巡查日期地點：112.08.09/ Y23車站  
照片說明：路面龜裂狀況

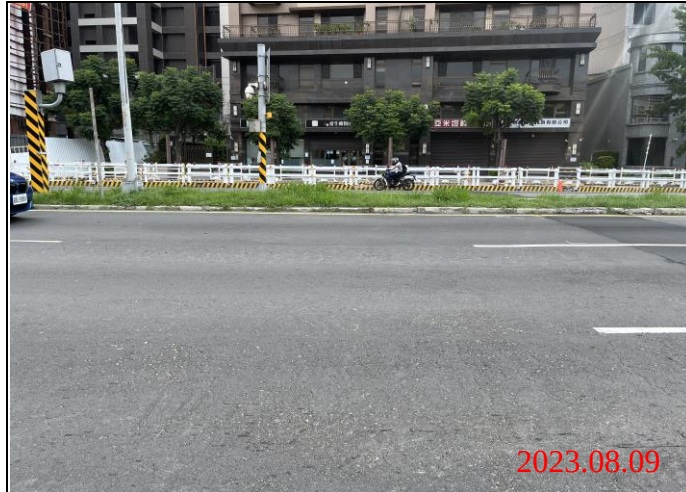
巡查日期地點：112.08.09/ Y23車站  
照片說明：路面龜裂狀況

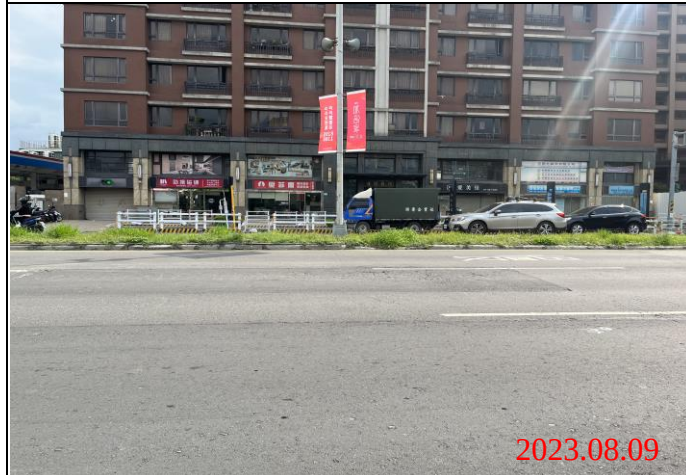
巡查日期地點：112.08.09/ Y23車站  
照片說明：路面龜裂狀況

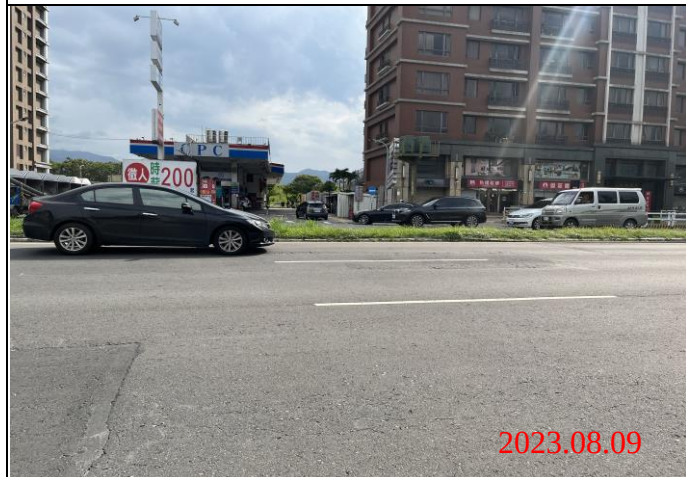
巡查日期地點：112.08.09/ Y23車站  
照片說明：路面龜裂狀況
