# 環狀線東環段Y29站尾軌(不含)~Y33(不含)土木建築及水電環控區段標工程

日期:115年5月18日

## 環狀線CF710區段標道路巡查照片

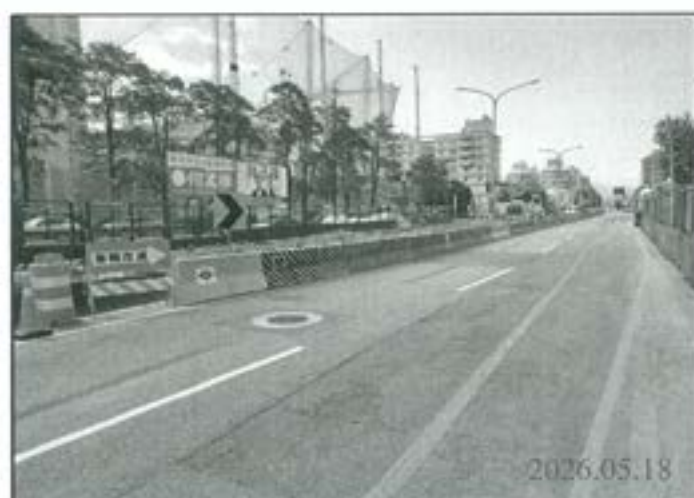
巡查日期地點：115.05.18/ 尾軌

照片說明：路面狀況

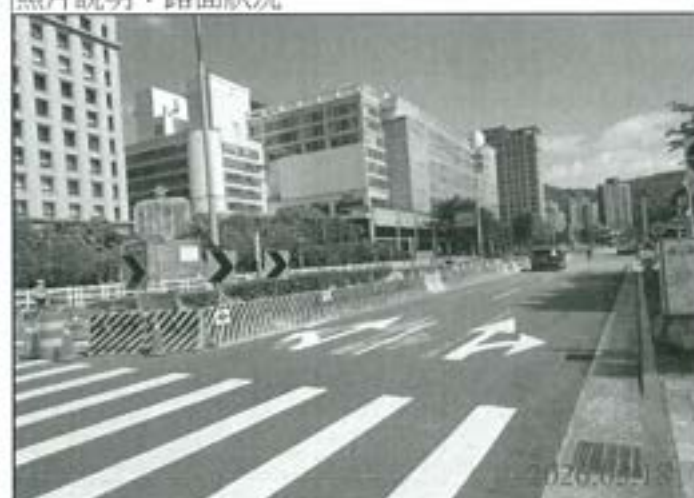
巡查日期地點：115.05.18/ 尾軌

照片說明：路面狀況

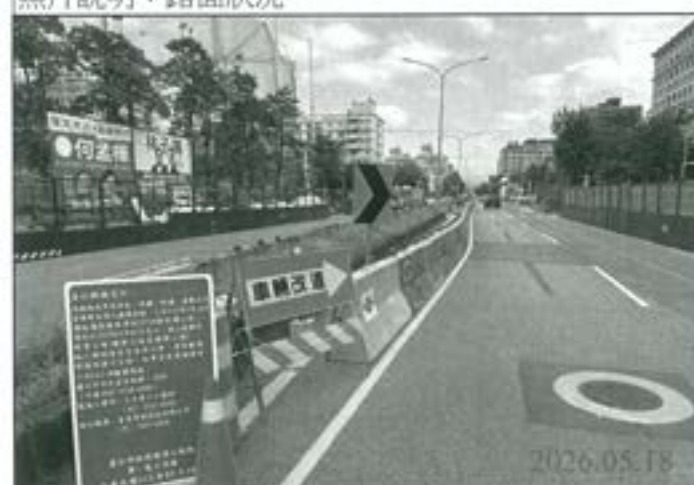
巡查日期地點：115.05.18/ 尾軌

照片說明：路面狀況

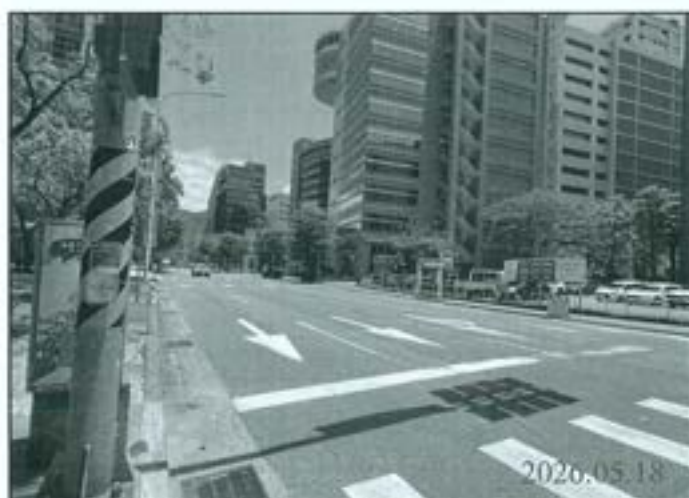
巡查日期地點：115.05.18/ Y30車站

照片說明：路面狀況

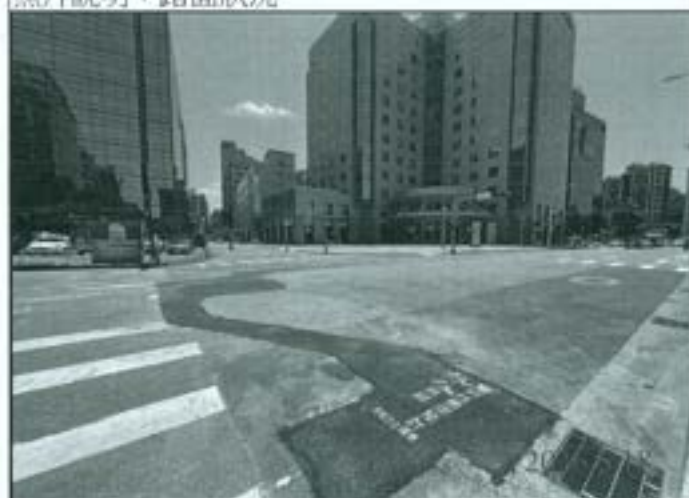
巡查日期地點：115.05.18/ Y30車站

照片說明：路面狀況

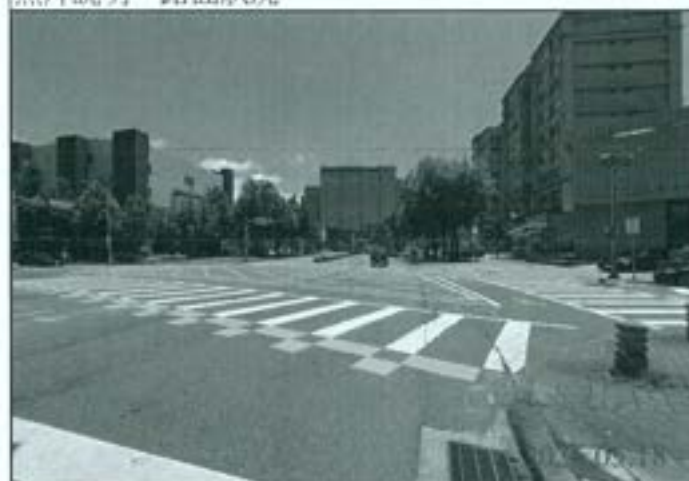
巡查日期地點：115.05.18/ Y30車站

照片說明：路面狀況

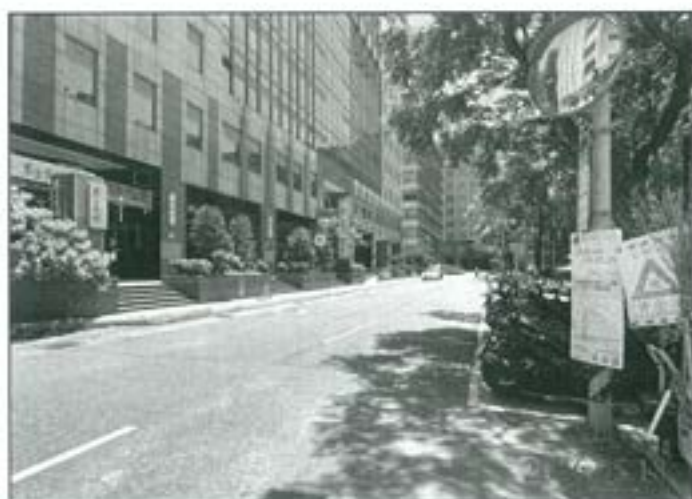
巡查日期地點：115.05.18/ Y31車站

照片說明：路面狀況

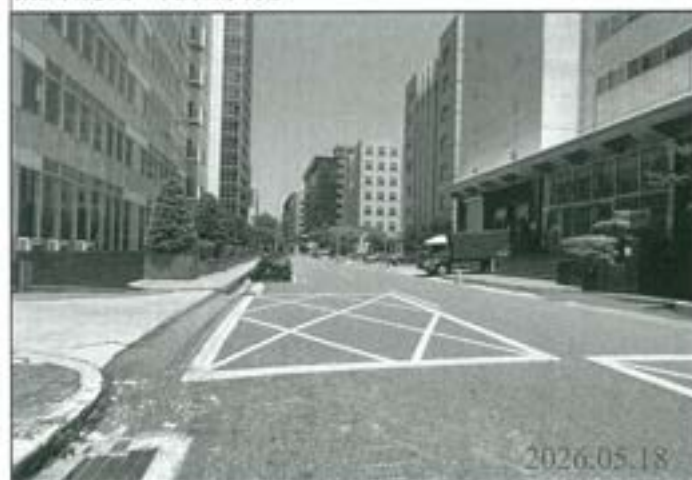
巡查日期地點：115.05.18/ Y31車站

照片說明：路面狀況

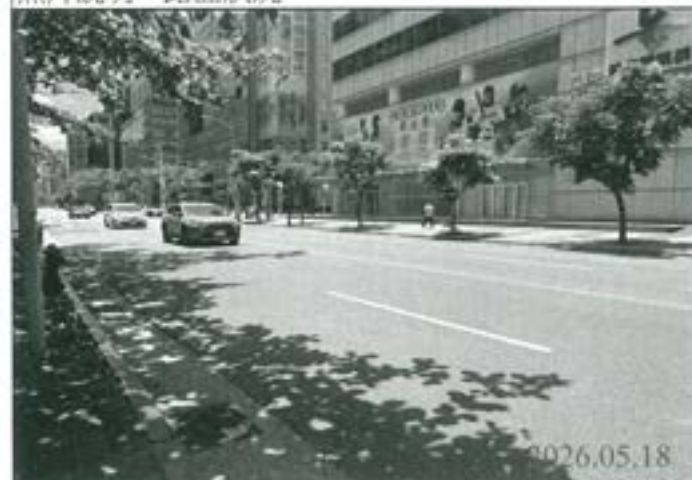
巡查日期地點：115.05.18/ Y31車站

照片說明：路面狀況

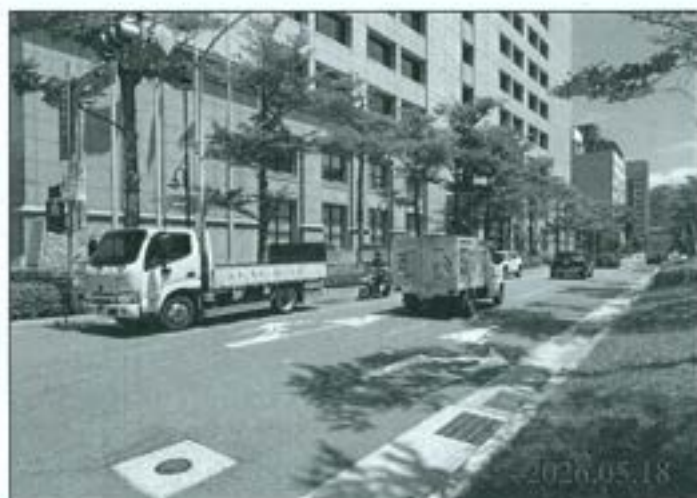
巡查日期地點：115.05.18/ Y32車站

照片說明：路面狀況

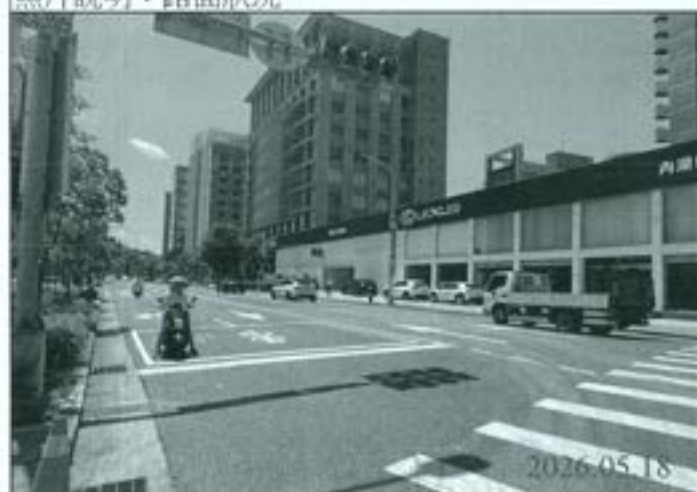
巡查日期地點：115.05.18/ Y32車站

照片說明：路面狀況

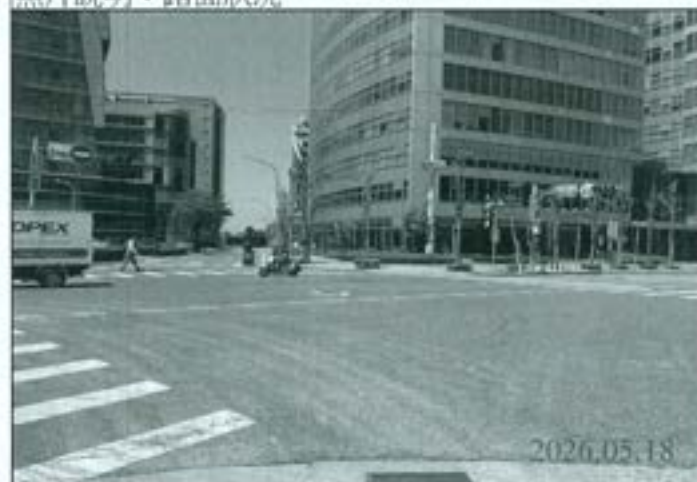
巡查日期地點：115.05.18/ Y32車站

照片說明：路面狀況
