# 環狀線東環段Y29站尾軌(不含)~Y33(不含)土木建築及水電環控區段標工程

日期：115年5月19日

## 環狀線CF710區段標道路巡查照片

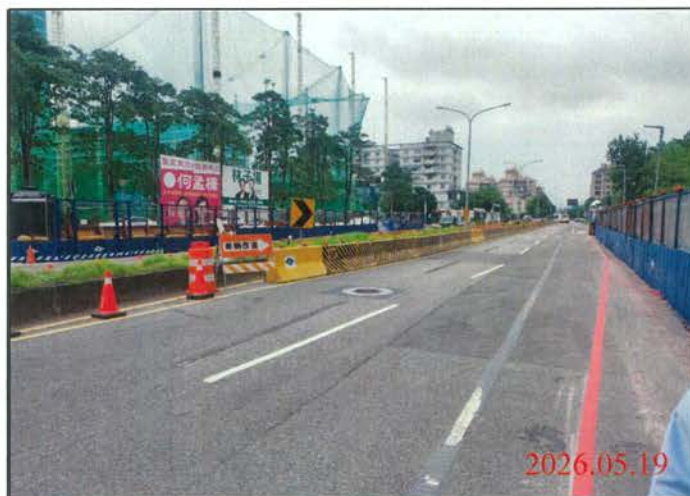
巡查日期地點：115.05.19/ 尾軌  
照片說明：路面狀況

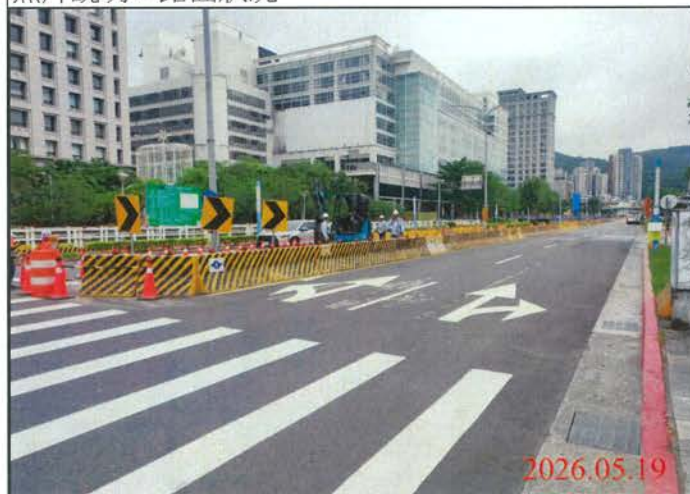
巡查日期地點：115.05.19/ 尾軌  
照片說明：路面狀況

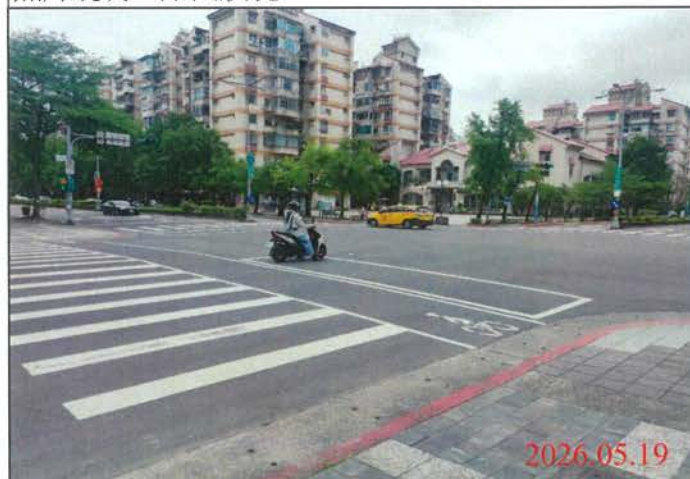
巡查日期地點：115.05.19/ 尾軌  
照片說明：路面狀況

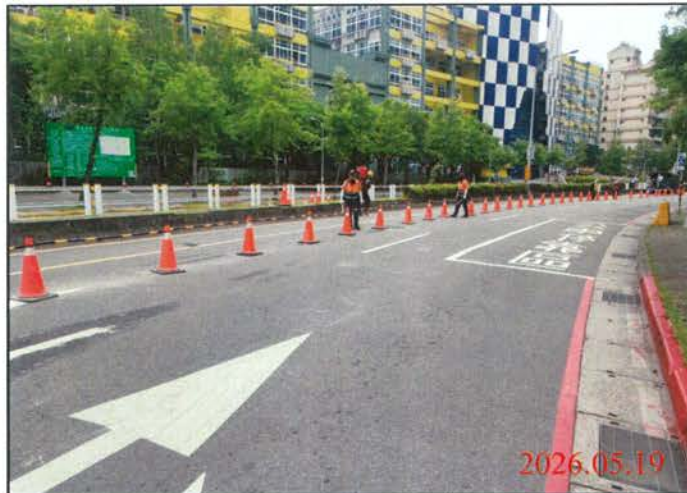
巡查日期地點：115.05.19/ Y30車站

照片說明：路面狀況

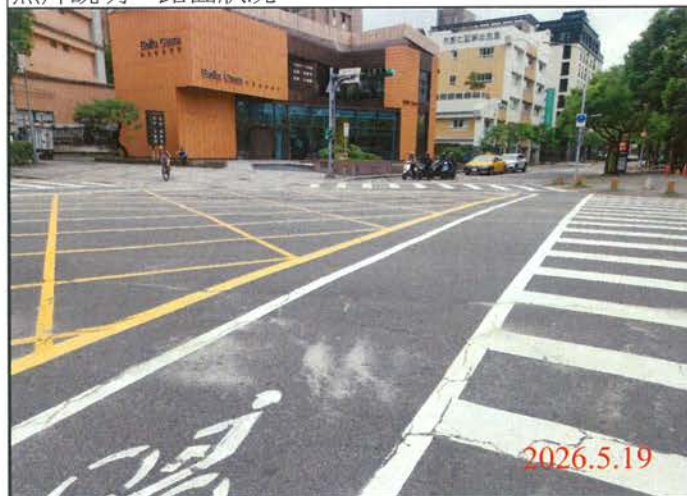
巡查日期地點：115.05.19/ Y30車站

照片說明：路面狀況

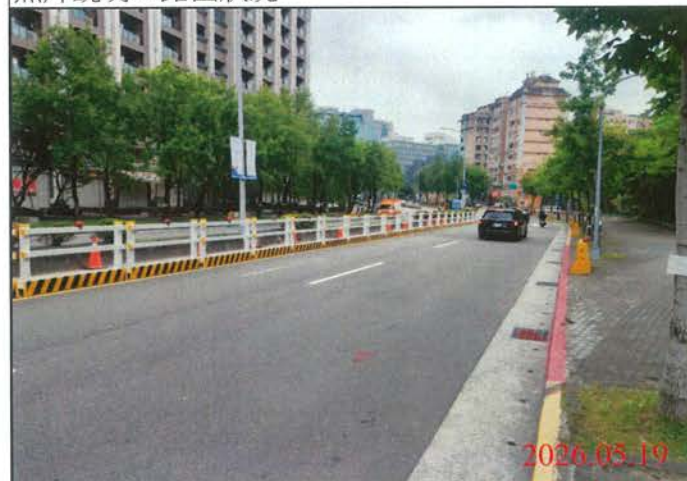
巡查日期地點：115.05.19/ Y30車站

照片說明：路面狀況

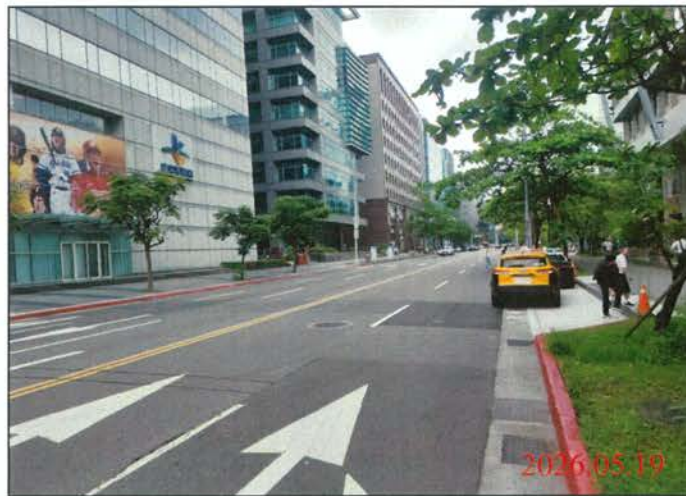
巡查日期地點：115.05.19/ Y31車站  
照片說明：路面狀況

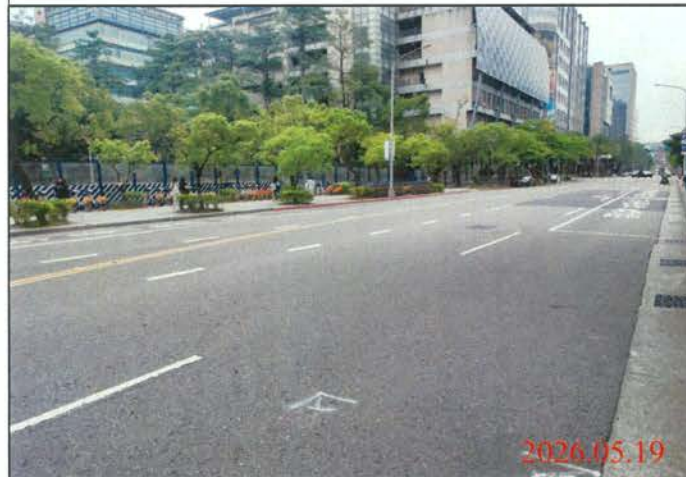
巡查日期地點：115.05.19/ Y31車站  
照片說明：路面狀況

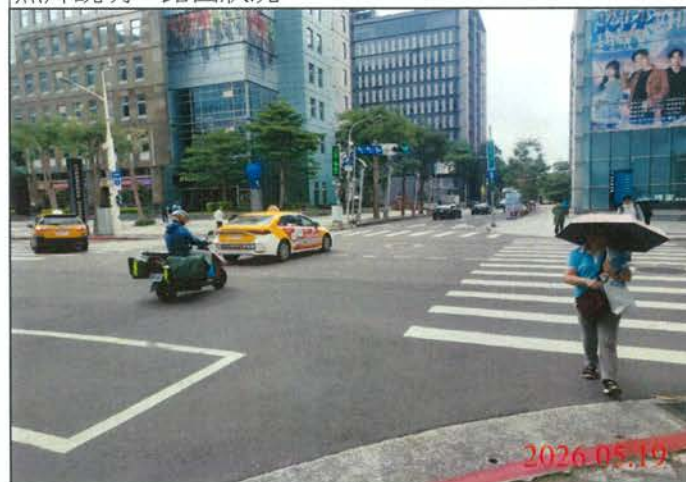
巡查日期地點：115.05.19/ Y31車站  
照片說明：路面狀況

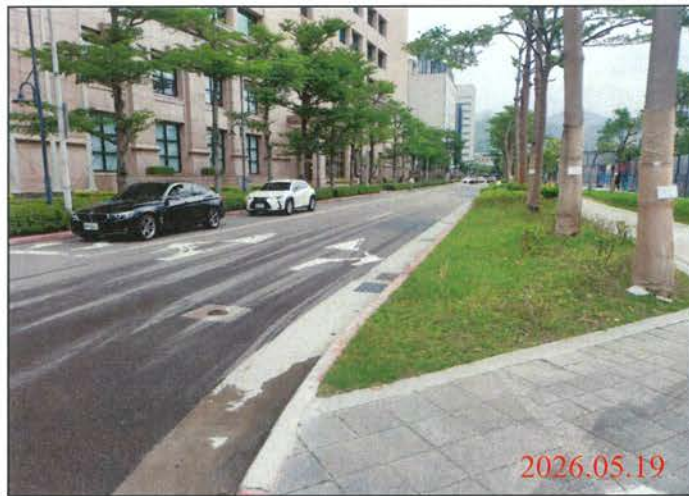
巡查日期地點：115.05.19/ Y32車站  
照片說明：路面狀況

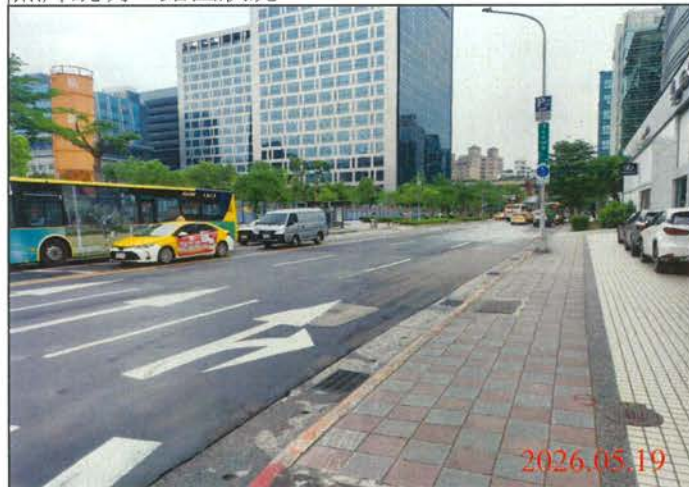
巡查日期地點：115.05.19/ Y32車站  
照片說明：路面狀況

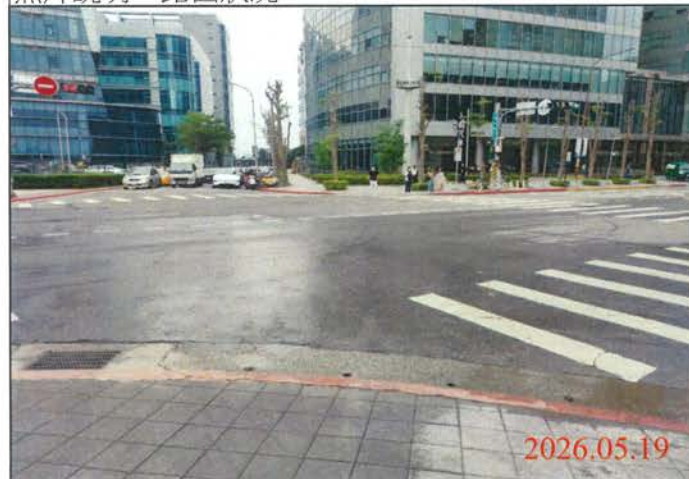
巡查日期地點：115.05.19/ Y32車站  
照片說明：路面狀況
