# 環狀線北環段Y20(不含)~Y23(含)土建及水電環控區段標工程

日期: 112 年 8 月 10 日

## 環狀線CF680B區段標道路巡查照片

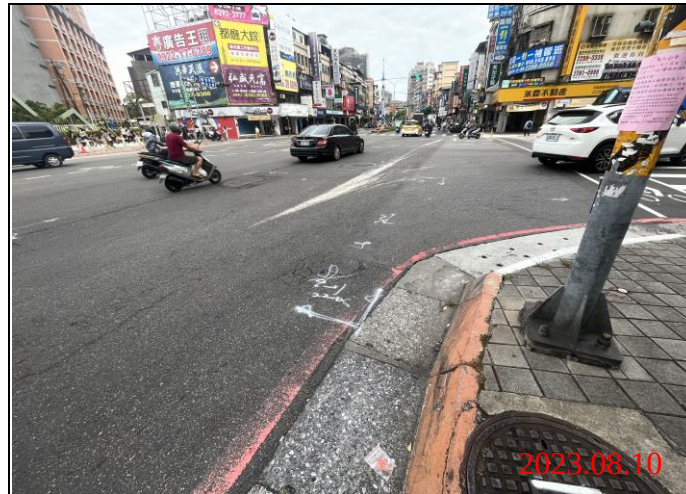
巡查日期地點：112.08.10/ Y21車站  
照片說明：路面龜裂狀況

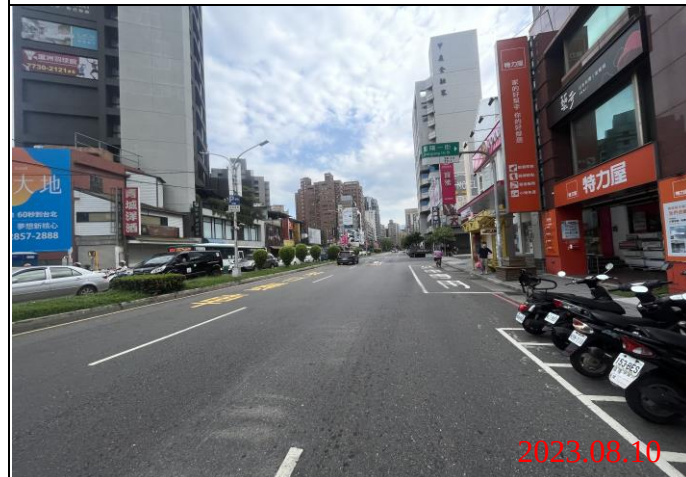
巡查日期地點：112.08.10/ Y21車站  
照片說明：路面龜裂狀況

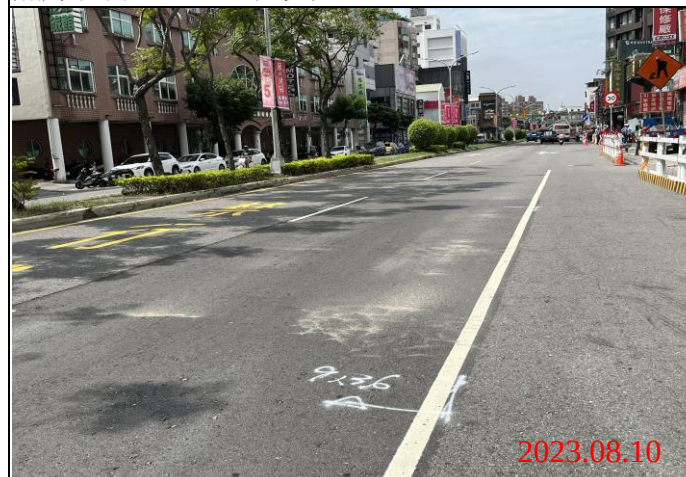
巡查日期地點：112.08.10/ Y21車站  
照片說明：路面龜裂狀況

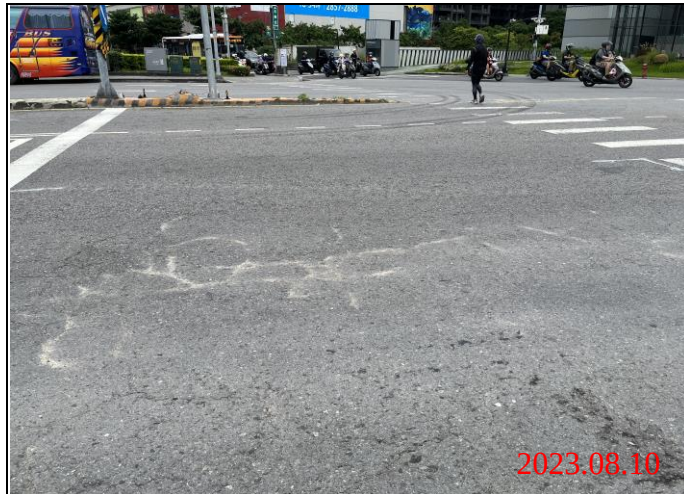
巡查日期地點：112.08.10/ Y22車站  
照片說明：路面龜裂狀況

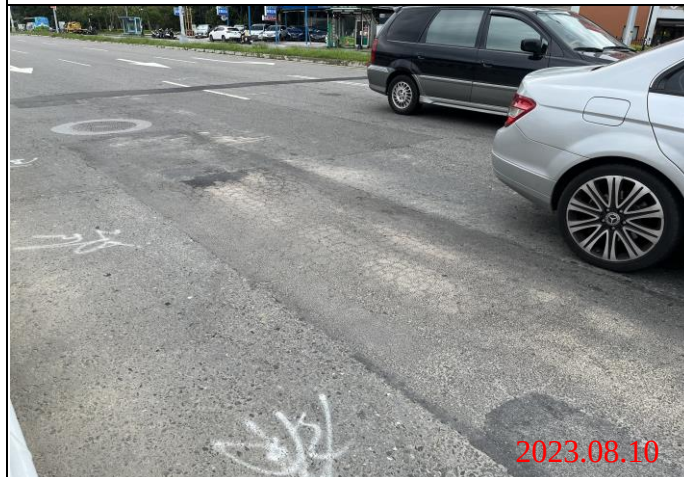
巡查日期地點：112.08.10/ Y22車站  
照片說明：路面龜裂狀況

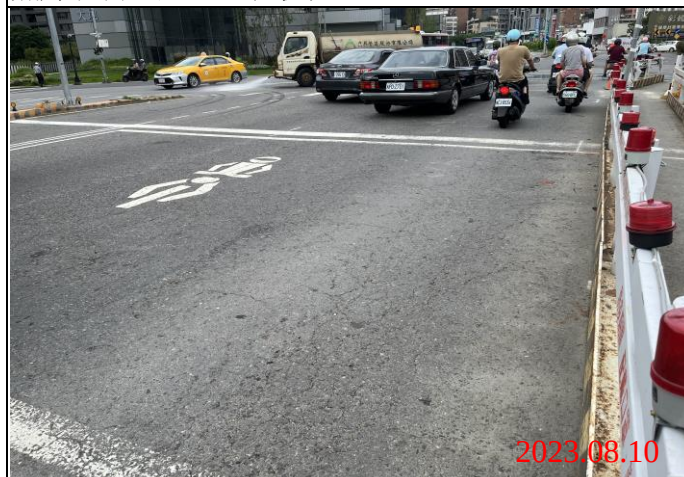
巡查日期地點：112.08.10/ Y22車站  
照片說明：路面龜裂狀況

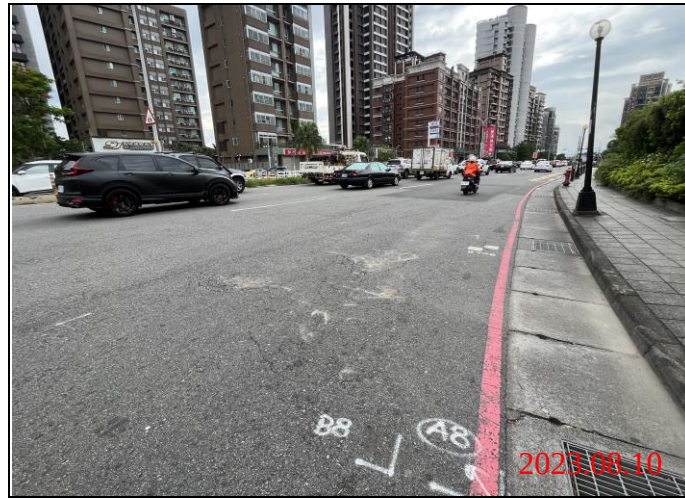
巡查日期地點：112.08.10/ Y23車站

照片說明：路面龜裂狀況

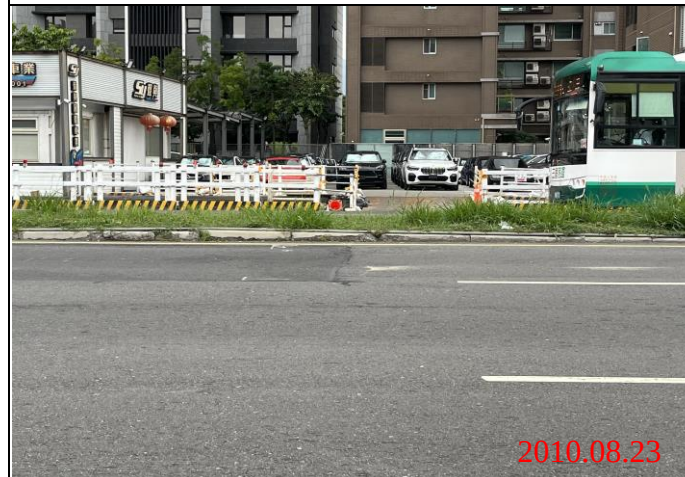
巡查日期地點：112.08.10/ Y23車站

照片說明：路面龜裂狀況

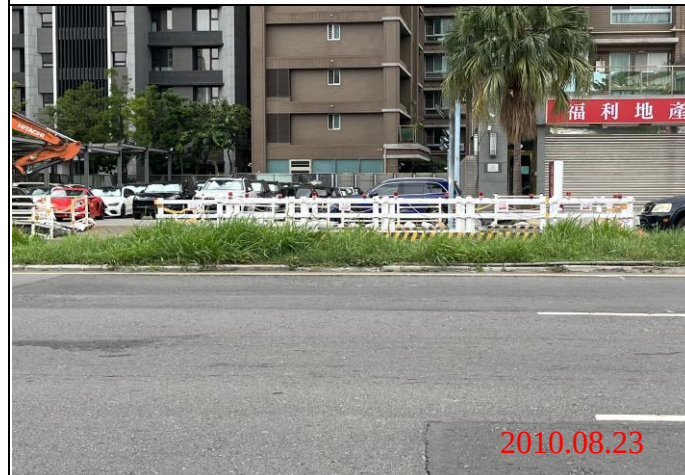
巡查日期地點：112.08.10/ Y23車站

照片說明：路面龜裂狀況

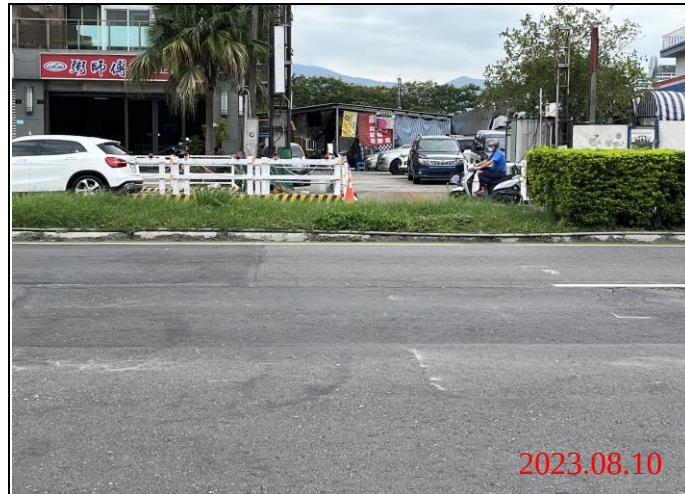
巡查日期地點：112.08.10/ Y23車站  
照片說明：路面龜裂狀況

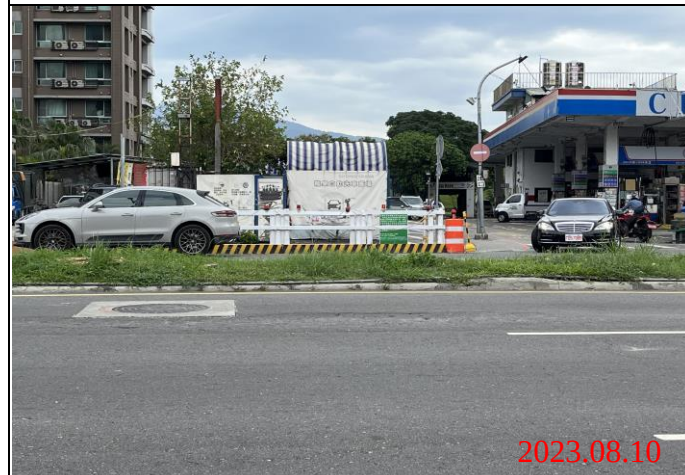
巡查日期地點：112.08.10/ Y23車站  
照片說明：路面龜裂狀況

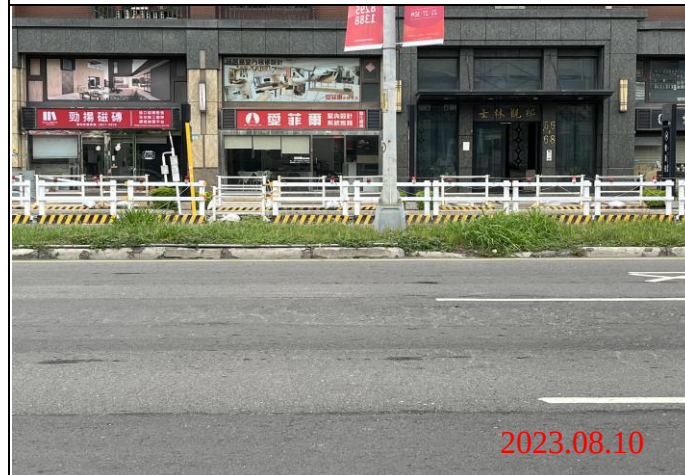
巡查日期地點：112.08.10/ Y23車站  
照片說明：路面龜裂狀況
