# 環狀線東環段Y29站尾軌(不含)~Y33(不含)土木建築及水電環控區段標工程

日期: 115年 5月 20日

## 環狀線CF710區段標道路巡查照片

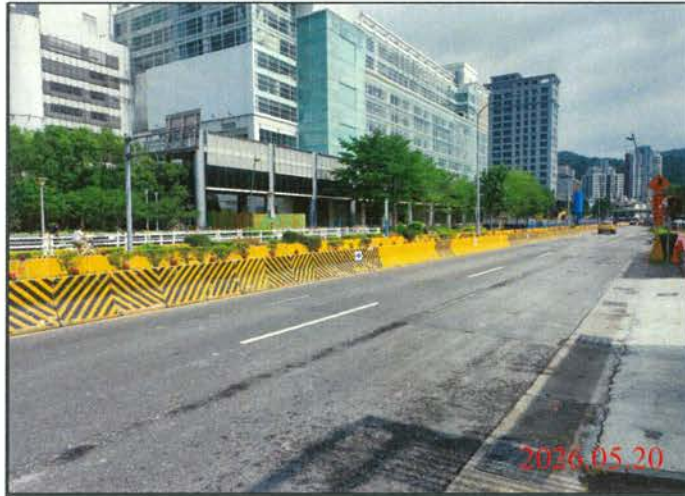
巡查日期地點：115.05.20/ 尾軌

照片說明：路面狀況

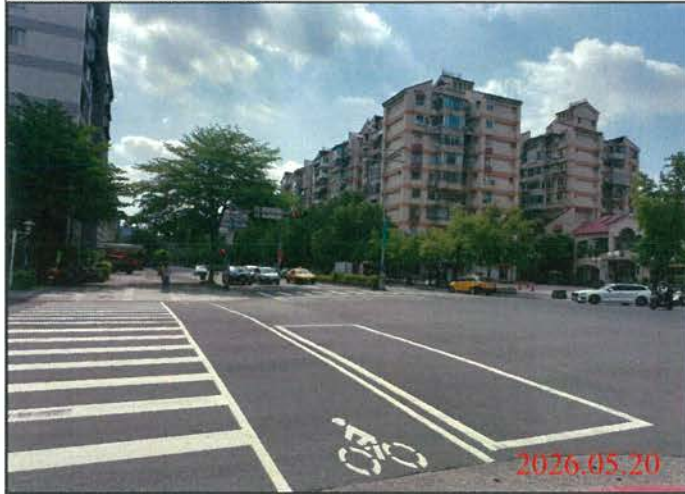
巡查日期地點：115.05.20/ 尾軌

照片說明：路面狀況

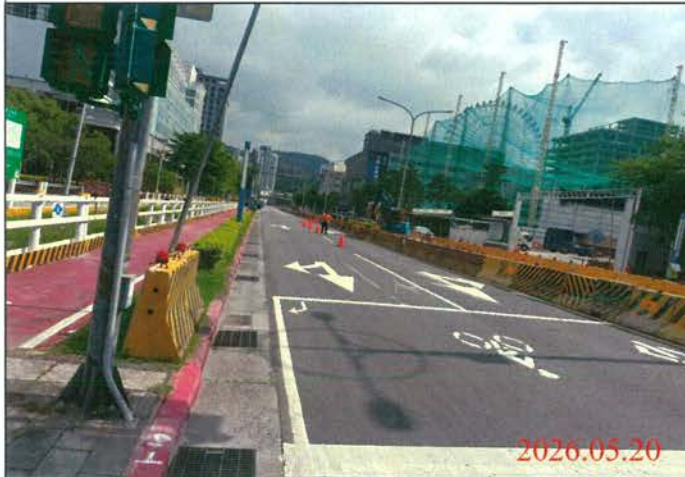
巡查日期地點：115.05.20/ 尾軌

照片說明：路面狀況

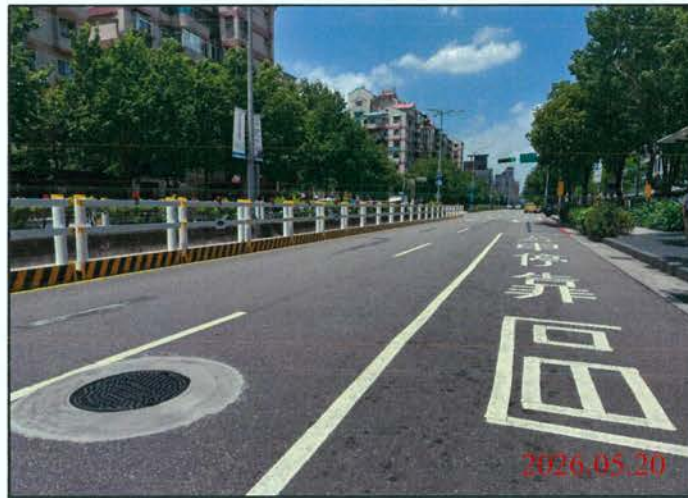
巡查日期地點：115.05.20/ Y30車站  
照片說明：路面狀況

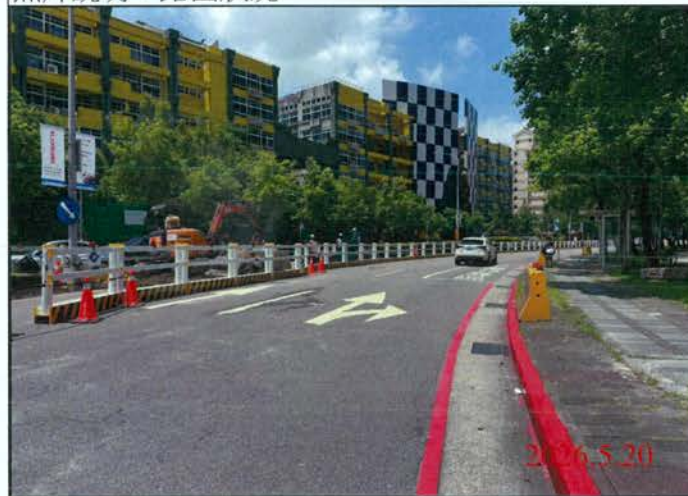
巡查日期地點：115.05.20/ Y30車站  
照片說明：路面狀況

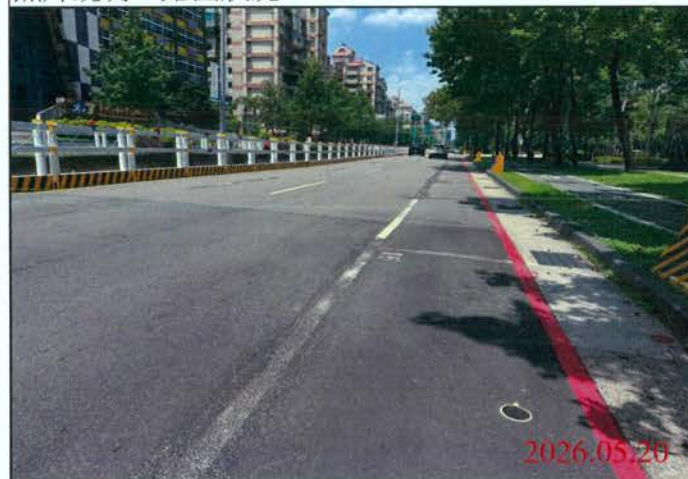
巡查日期地點：115.05.20/ Y30車站  
照片說明：路面狀況

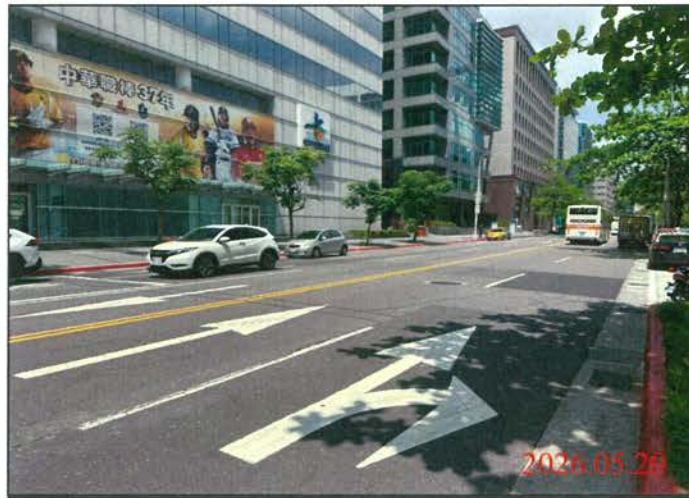
巡查日期地點：115.05.20/ Y31車站  
照片說明：路面狀況

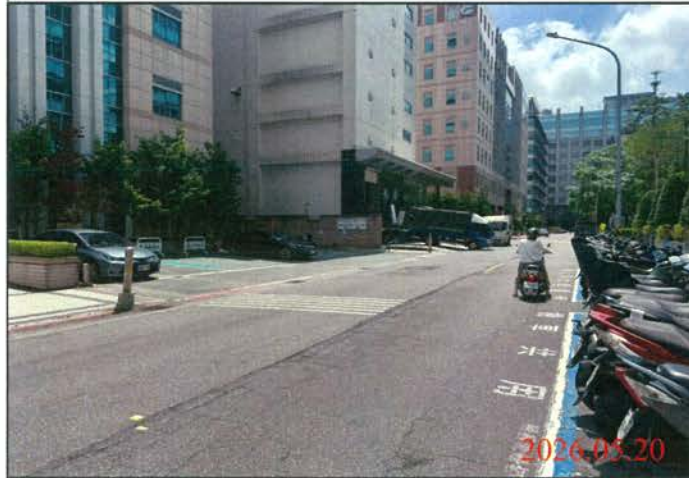
巡查日期地點：115.05.20/ Y31車站  
照片說明：路面狀況

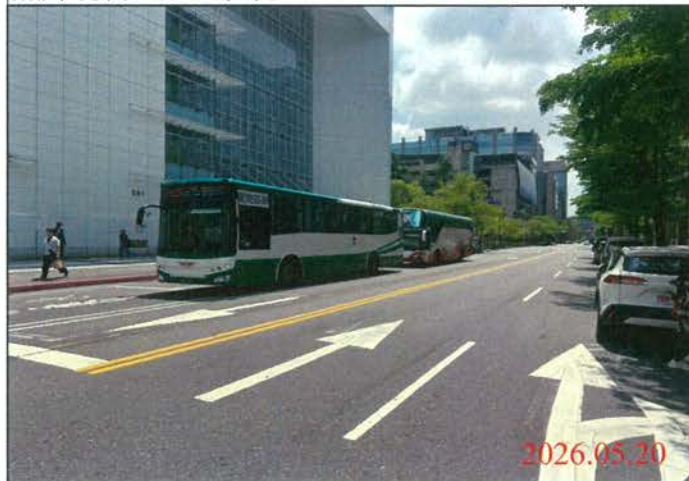
巡查日期地點：115.05.20/ Y31車站  
照片說明：路面狀況

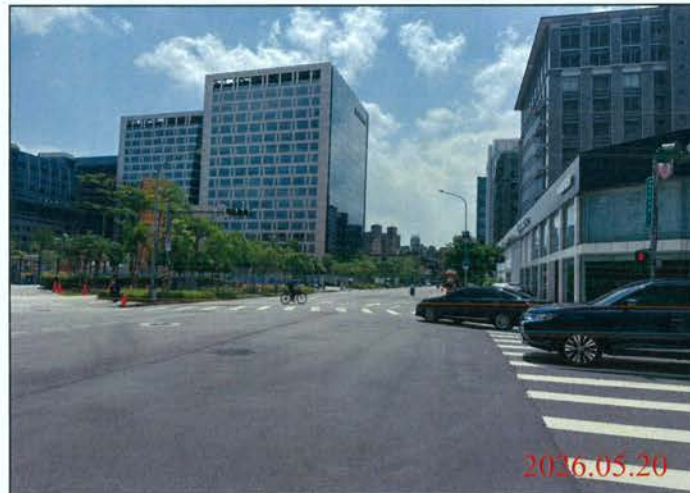
巡查日期地點：115.05.20/ Y32車站  
照片說明：路面狀況

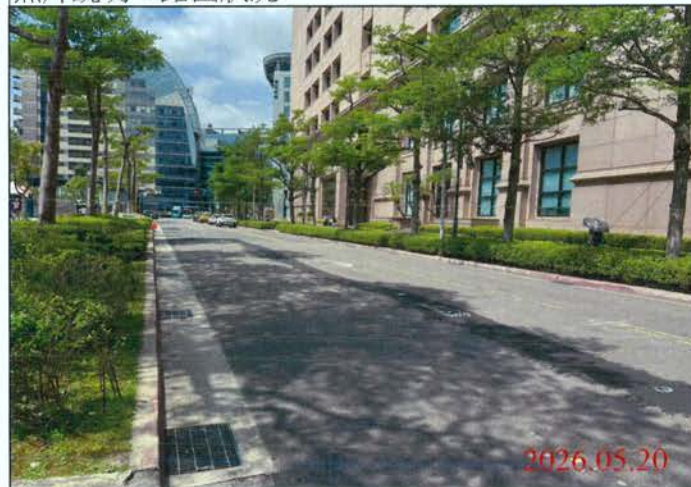
巡查日期地點：115.05.20/ Y32車站  
照片說明：路面狀況

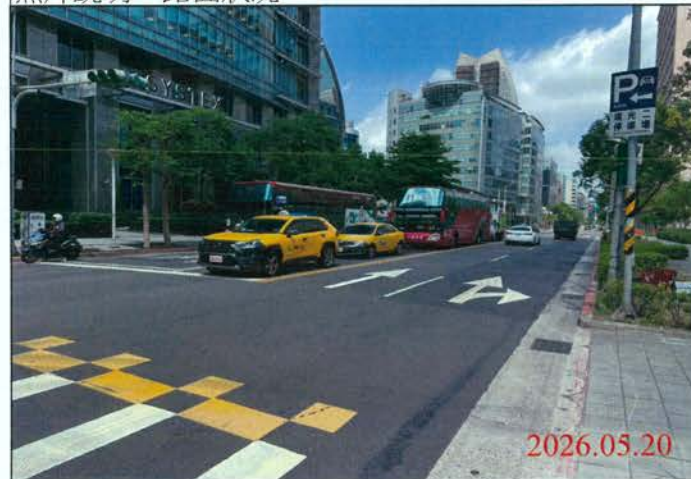
巡查日期地點：115.05.20/ Y32車站  
照片說明：路面狀況
