# 環狀線東環段Y29站尾軌(不含)~Y33(不含)土木建築及水電環控區段標工程

日期: 115年5月21日

## 環狀線CF710區段標道路巡查照片

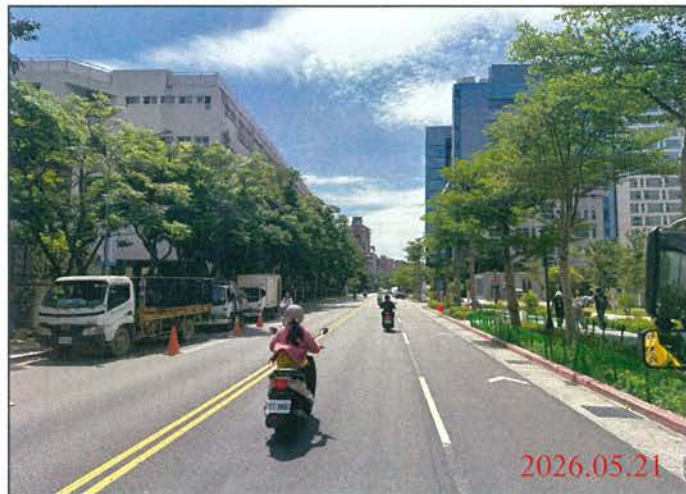
巡查日期地點：115.05.21/ Y32車站

照片說明：路面狀況

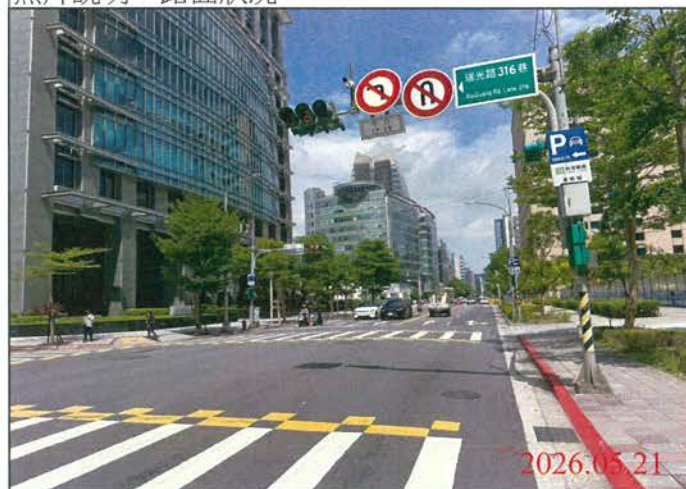
巡查日期地點：115.05.21/ Y32車站

照片說明：路面狀況

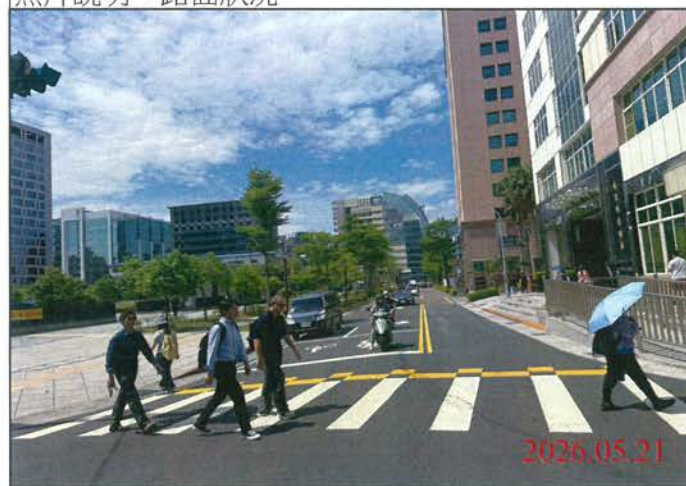
巡查日期地點：115.05.21/ Y32車站

照片說明：路面狀況

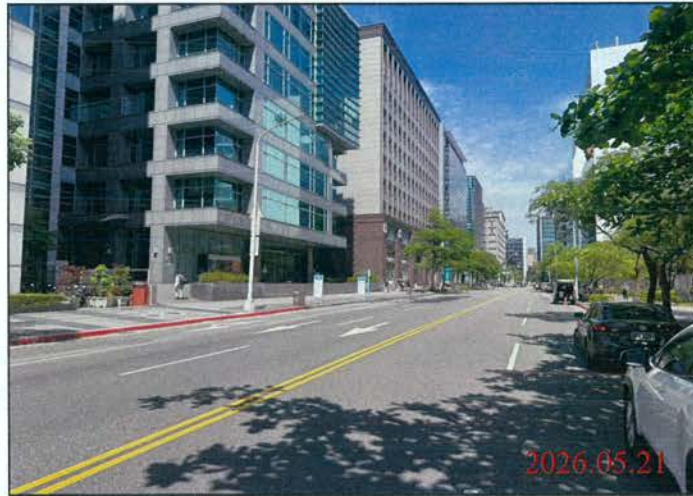
巡查日期地點：115.05.21/ Y31車站  
照片說明：路面狀況

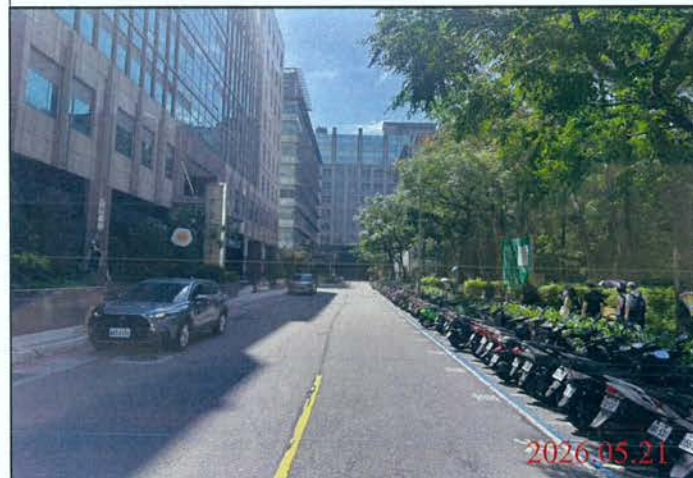
巡查日期地點：115.05.21/ Y31車站  
照片說明：路面狀況

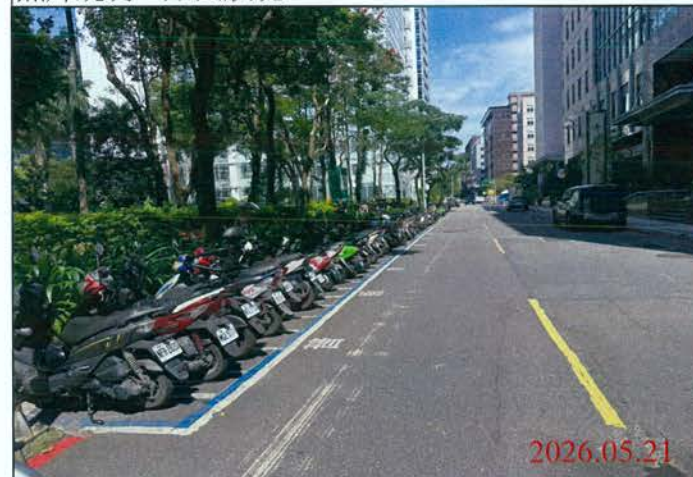
巡查日期地點：115.05.21/ Y31車站  
照片說明：路面狀況

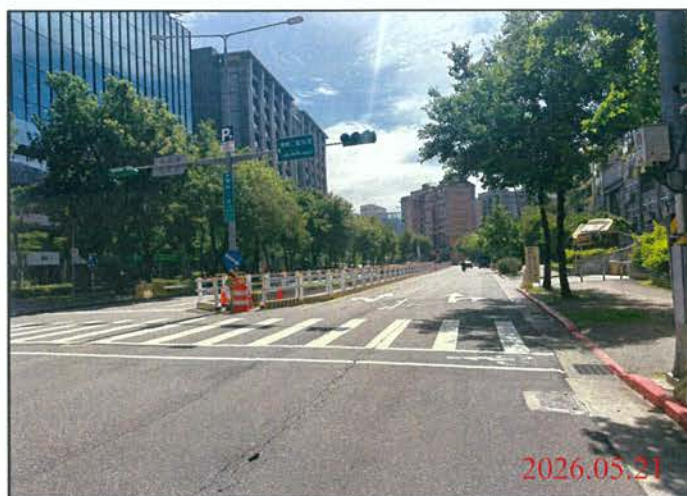
巡查日期地點：115.05.21/ Y30車站

照片說明：路面狀況

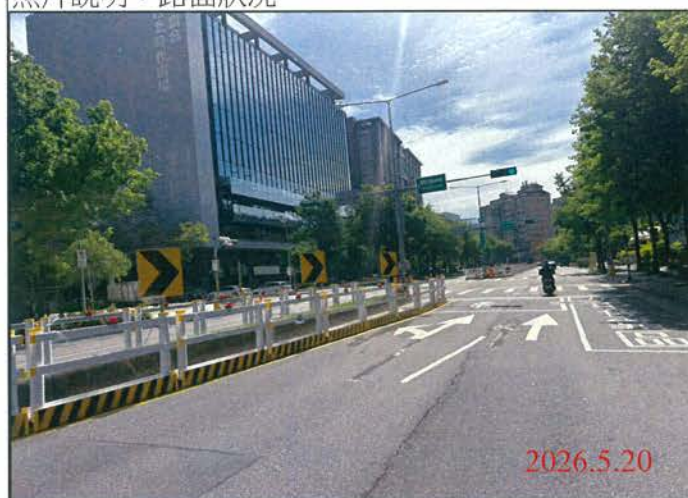
巡查日期地點：115.05.21/ Y30車站

照片說明：路面狀況

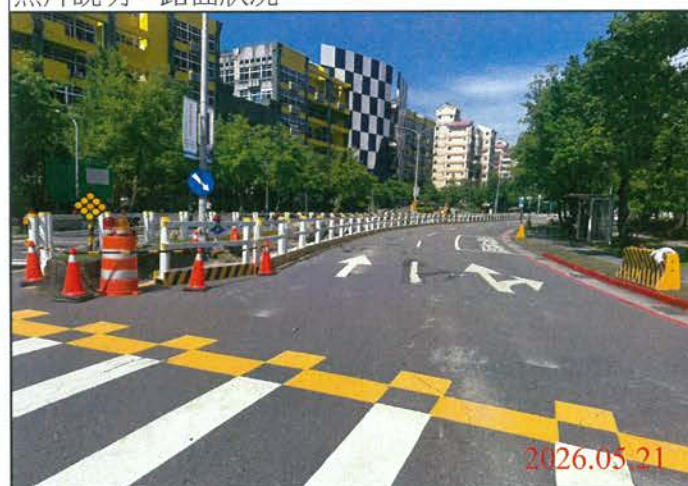
巡查日期地點：115.05.21/ Y30車站

照片說明：路面狀況

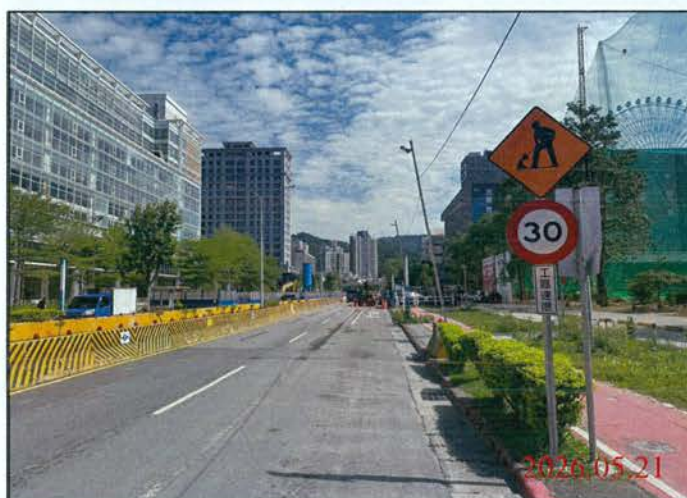
巡查日期地點：115.05.21/ 尾軌  
照片說明：路面狀況

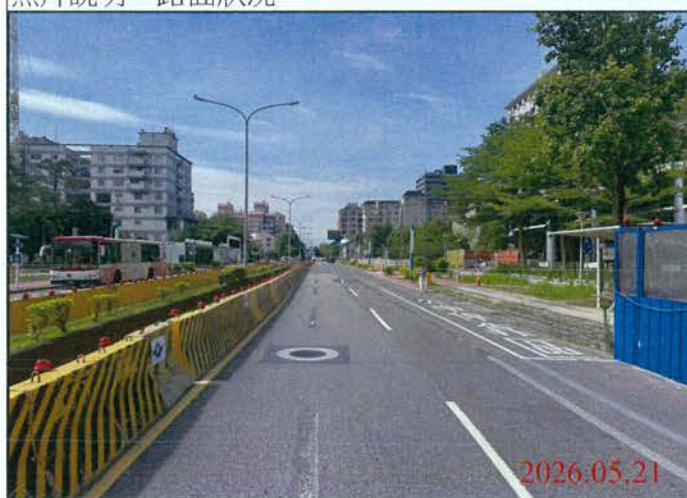
巡查日期地點：115.05.21/ 尾軌  
照片說明：路面狀況

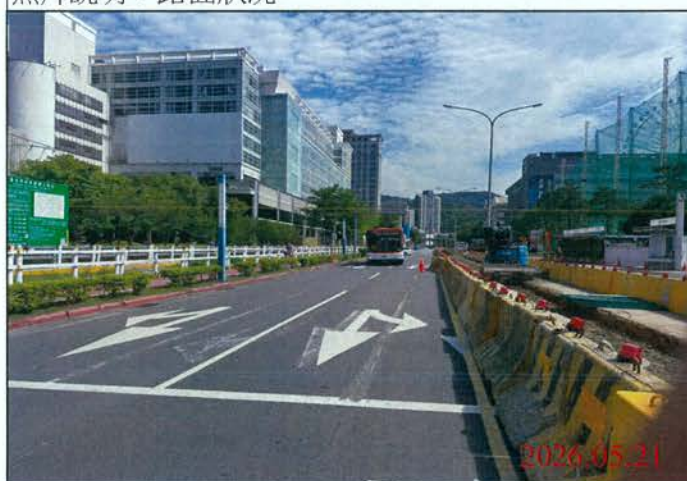
巡查日期地點：115.05.21/ 尾軌  
照片說明：路面狀況
