# 環狀線東環段Y29站尾軌(不含)~Y33(不含)土木建築及水電環控區段標工程

日期：115年05月22日

## 環狀線CF710區段標道路巡查照片

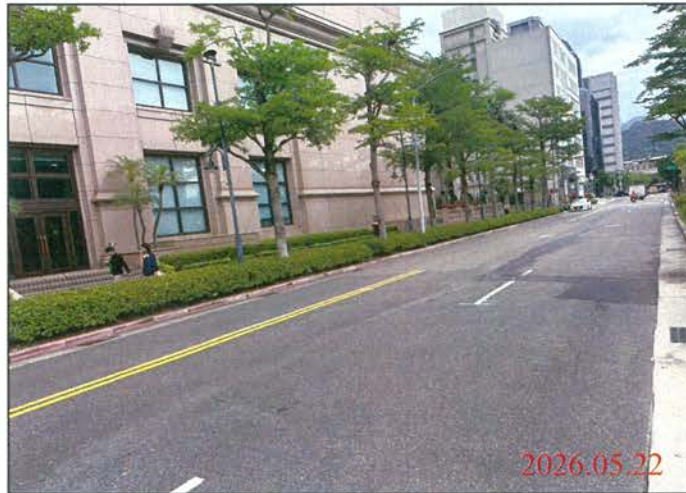
巡查日期地點：115.05.22/ Y32車站  
照片說明：路面狀況

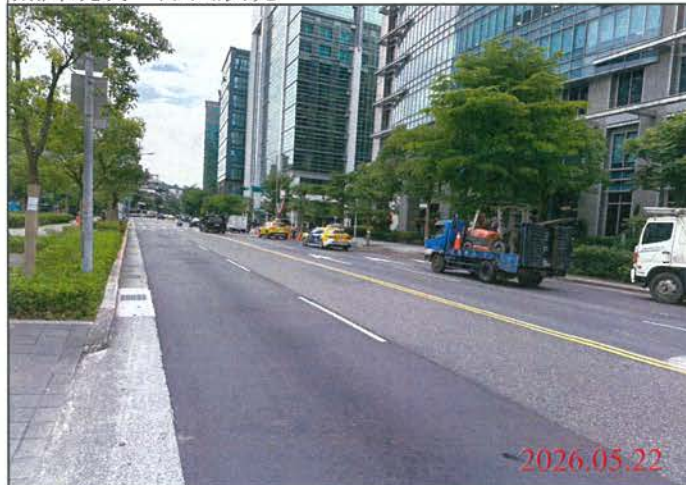
巡查日期地點：115.05.22/ Y32車站  
照片說明：路面狀況

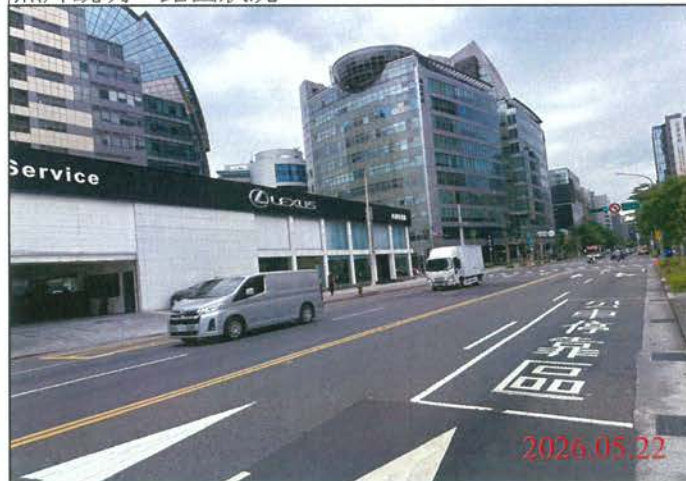
巡查日期地點：115.05.22/ Y32車站  
照片說明：路面狀況

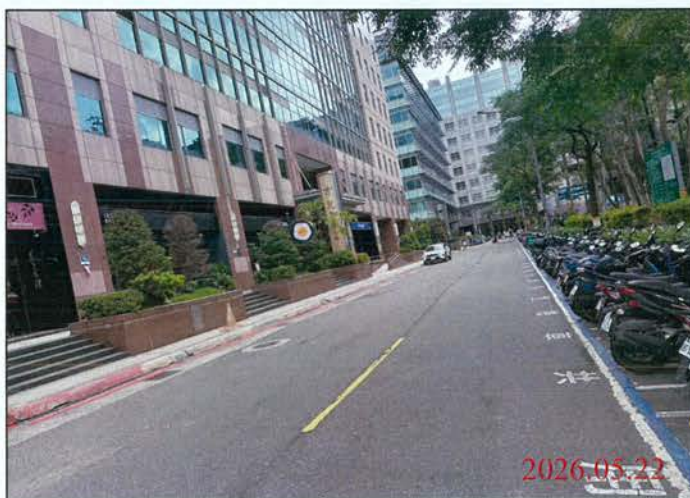
巡查日期地點：115.05.22/ Y31車站  
照片說明：路面狀況

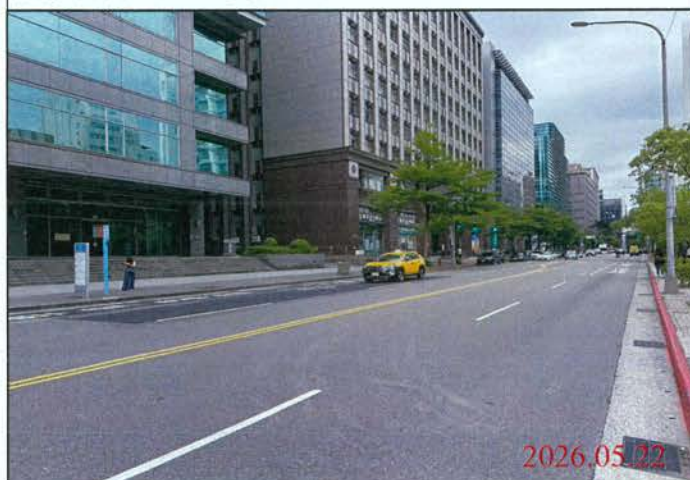
巡查日期地點：115.05.22/ Y31車站  
照片說明：路面狀況

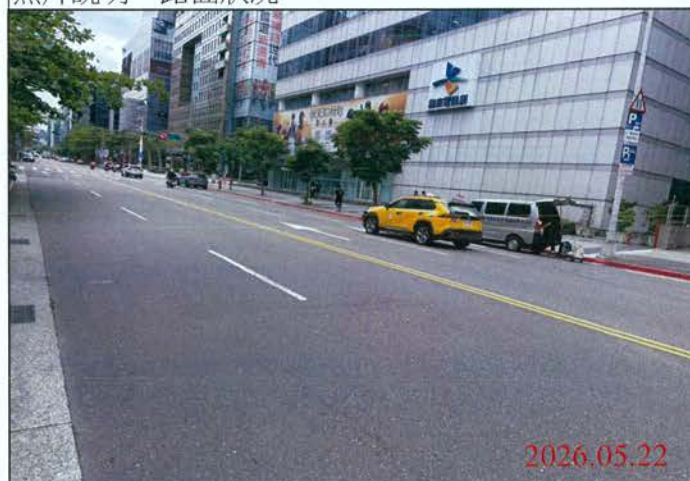
巡查日期地點：115.05.22/ Y31車站  
照片說明：路面狀況

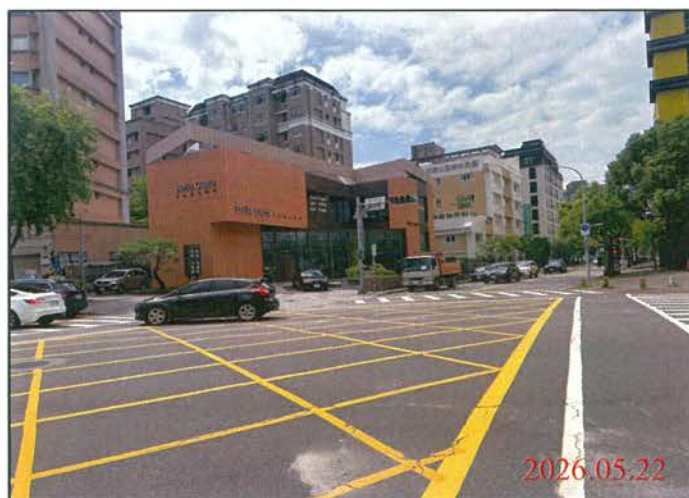
巡查日期地點：115.05.22/ Y30車站  
照片說明：路面狀況

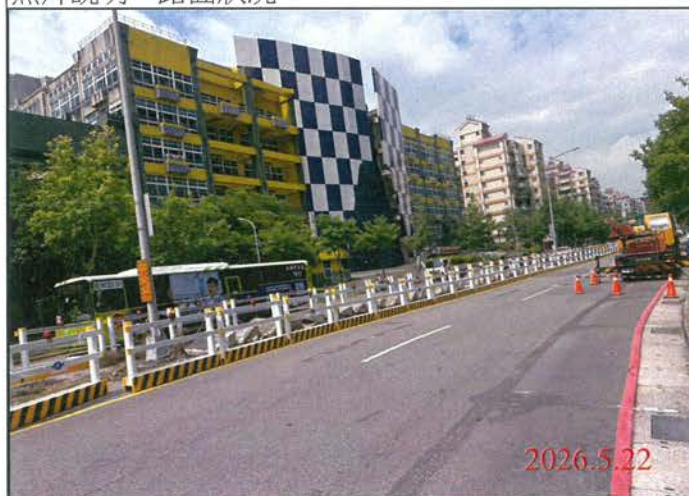
巡查日期地點：115.05.22/ Y30車站  
照片說明：路面狀況

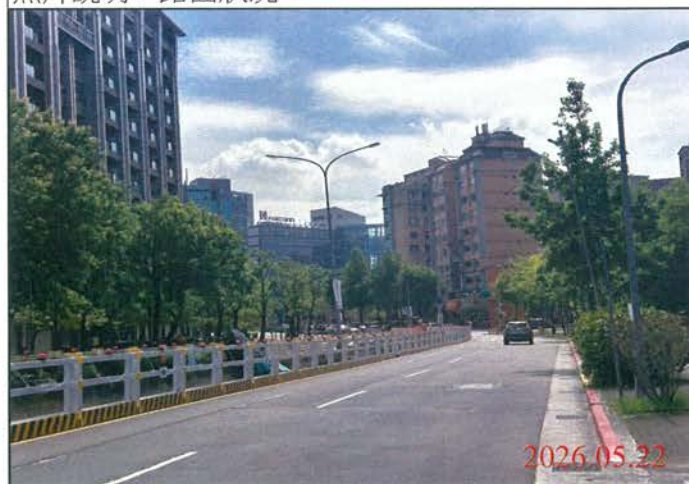
巡查日期地點：115.05.22/ Y30車站  
照片說明：路面狀況

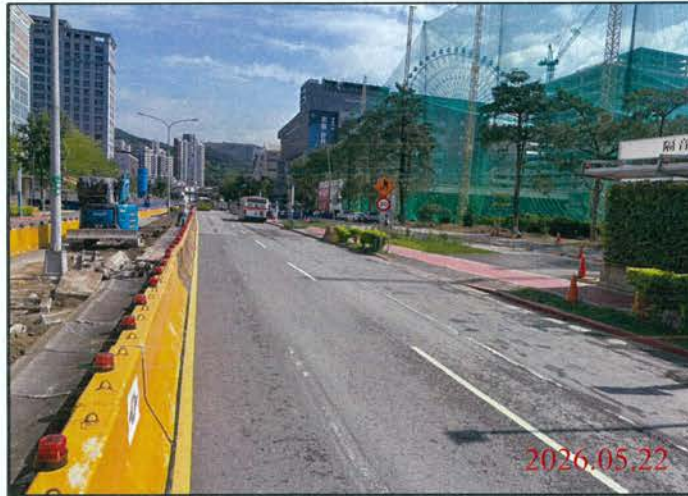
巡查日期地點：115.05.22/ 尾軌  
照片說明：路面狀況

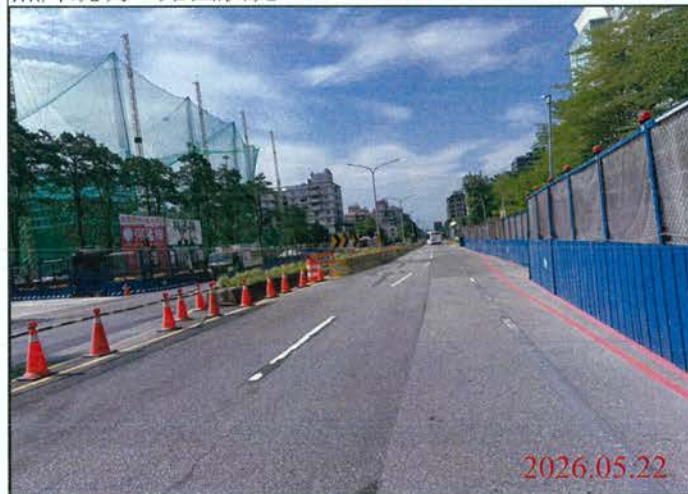
巡查日期地點：115.05.22/ 尾軌  
照片說明：路面狀況

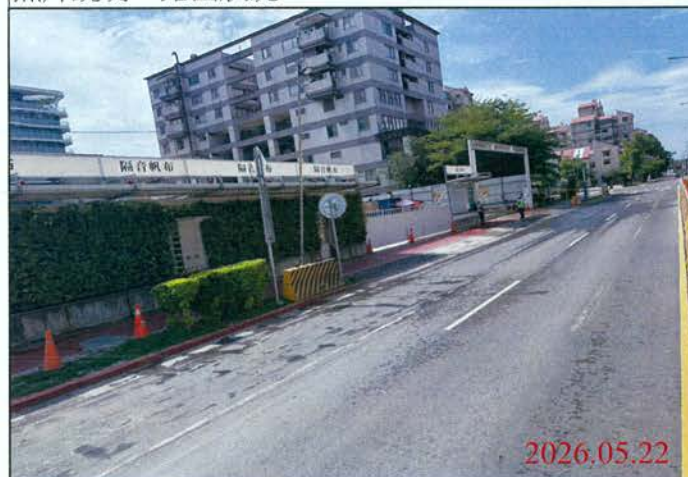
巡查日期地點：115.05.22/ 尾軌  
照片說明：路面狀況
