# 環狀線東環段Y29站尾軌(不含)~Y33(不含)土木建築及水電環控區段標工程

日期: 115年5月23日

## 環狀線CF710區段標道路巡查照片

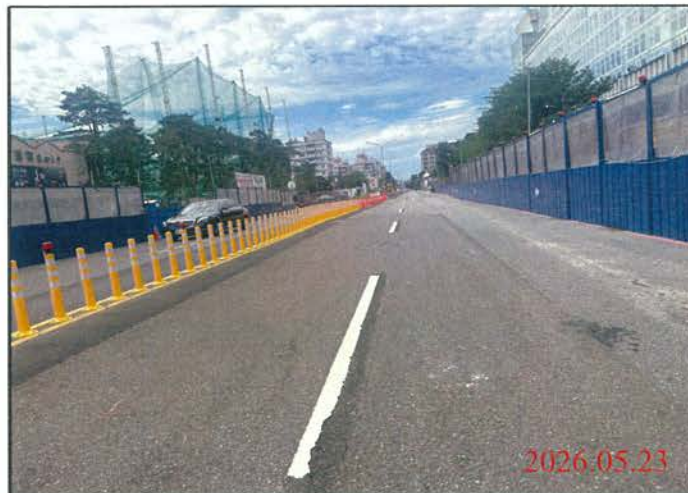
巡查日期地點：115.05.23/ 尾軌

照片說明：路面狀況

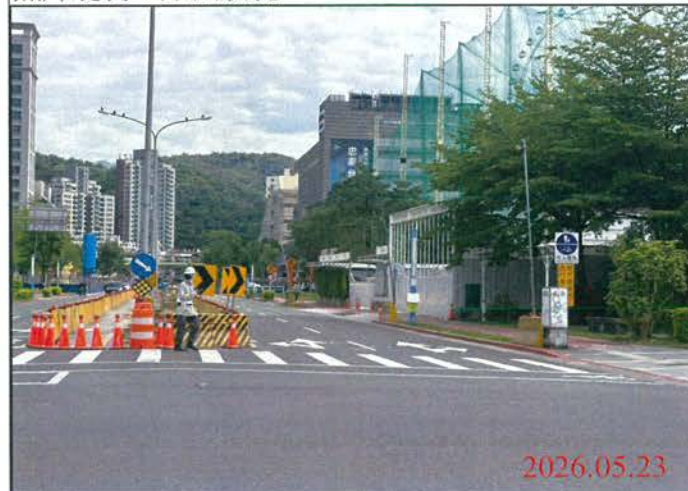
巡查日期地點：115.05.23/ 尾軌

照片說明：路面狀況

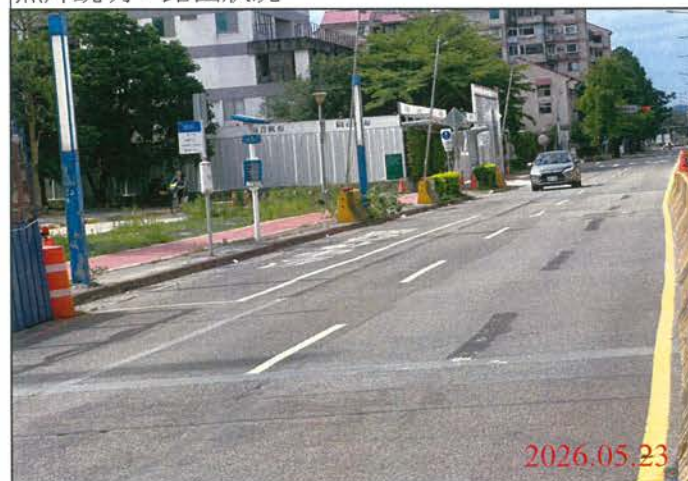
巡查日期地點：115.05.23/ 尾軌

照片說明：路面狀況

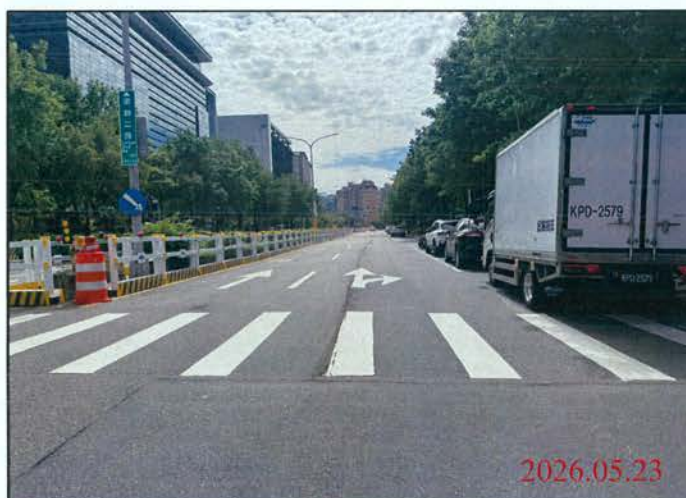
巡查日期地點：115.05.23/ Y30車站

照片說明：路面狀況

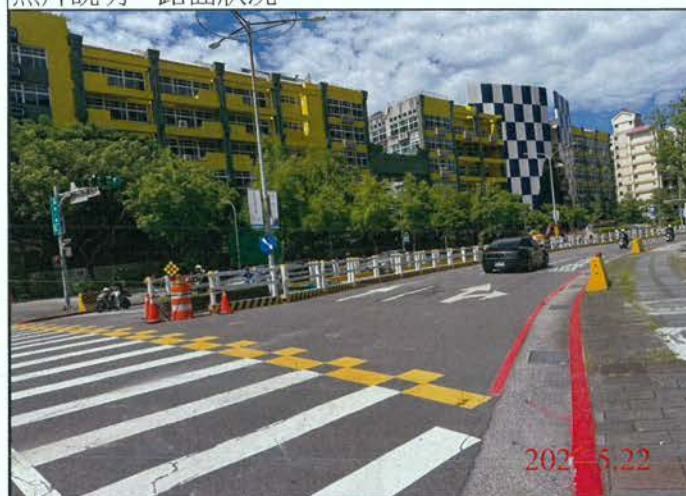
巡查日期地點：115.05.23/ Y30車站

照片說明：路面狀況

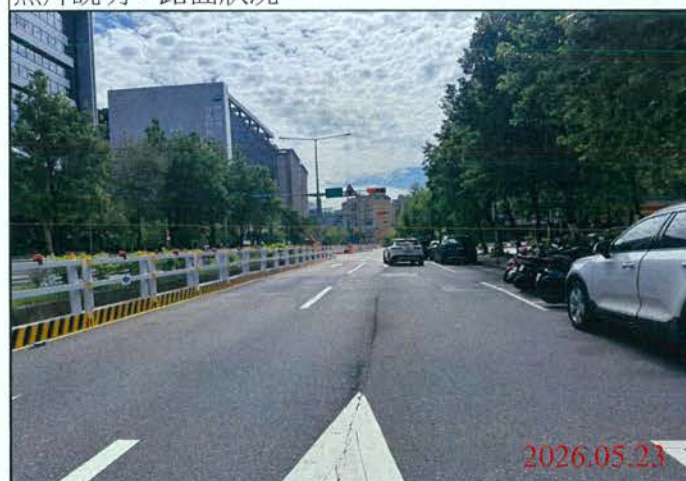
巡查日期地點：115.05.23/ Y30車站

照片說明：路面狀況

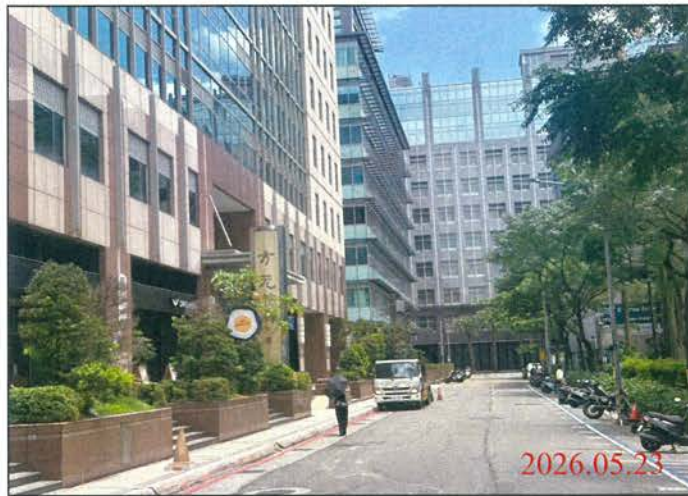
巡查日期地點：115.05.23/ Y31車站  
照片說明：路面狀況

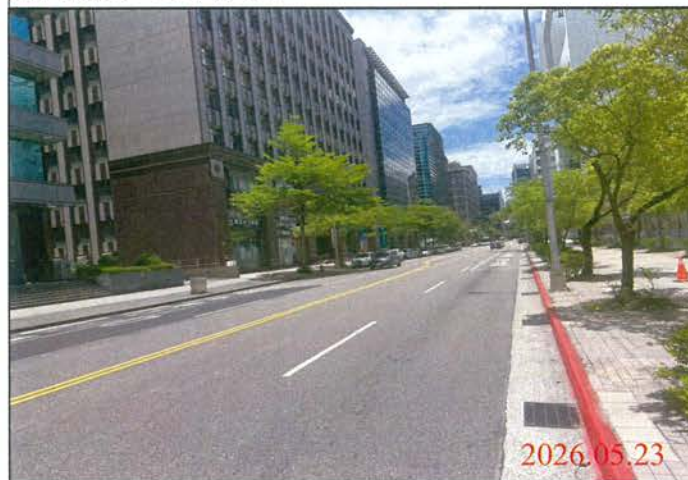
巡查日期地點：115.05.23/ Y31車站  
照片說明：路面狀況

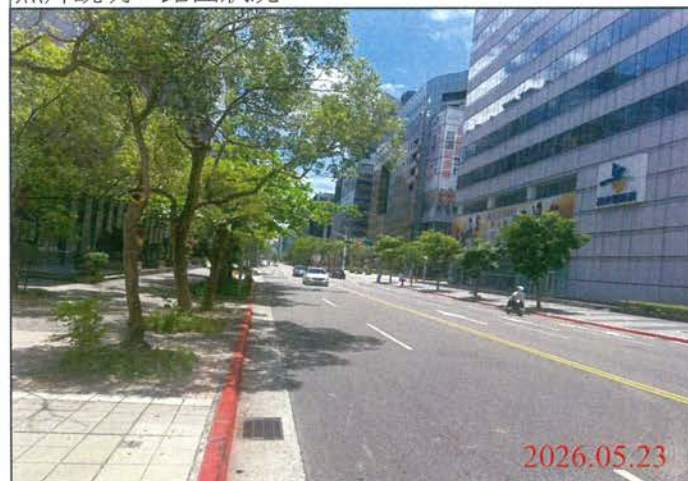
巡查日期地點：115.05.23/ Y31車站  
照片說明：路面狀況

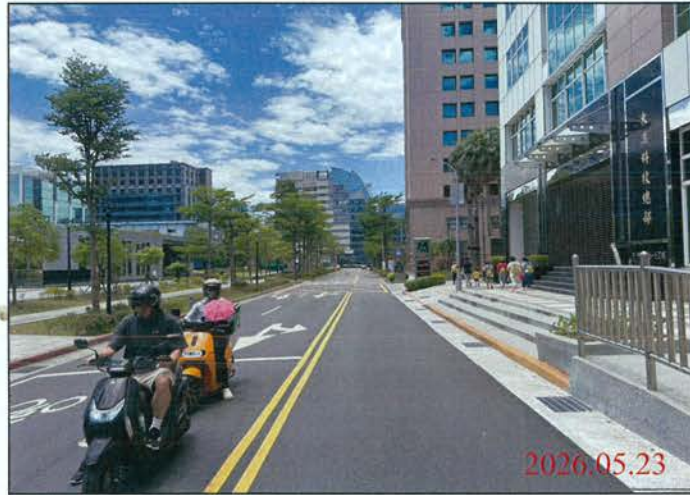
巡查日期地點：115.05.23/ Y32車站  
照片說明：路面狀況

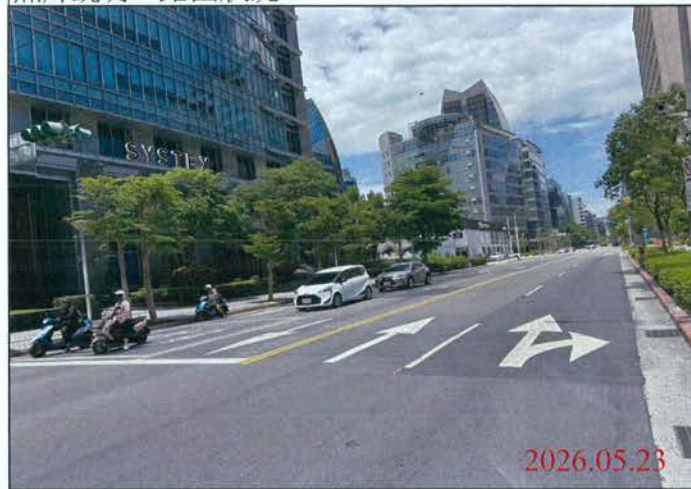
巡查日期地點：115.05.23/ Y32車站  
照片說明：路面狀況

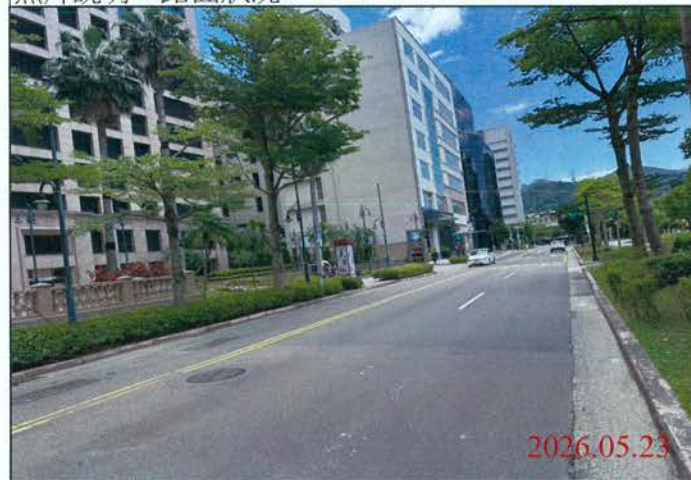
巡查日期地點：115.05.23/ Y32車站  
照片說明：路面狀況
