# 環狀線東環段Y29站尾軌(不含)~Y33(不含)土木建築及水電環控區段標工程

日期: 115年5月24日

## 環狀線CF710區段標道路巡查照片

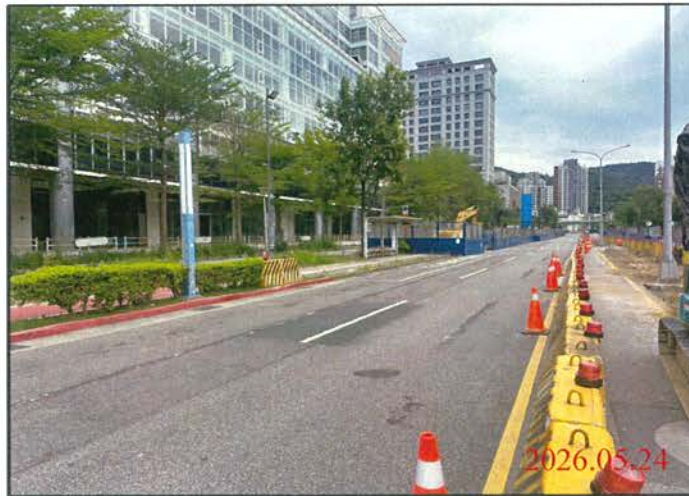
巡查日期地點：115.05.24/ 尾軌  
照片說明：路面狀況

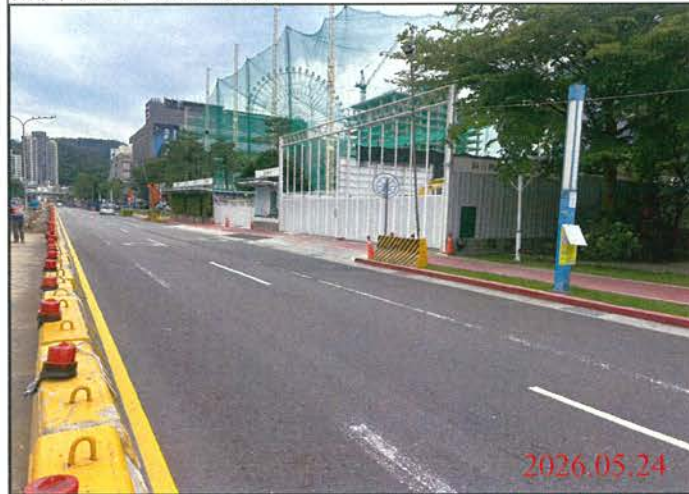
巡查日期地點：115.05.24/ 尾軌  
照片說明：路面狀況

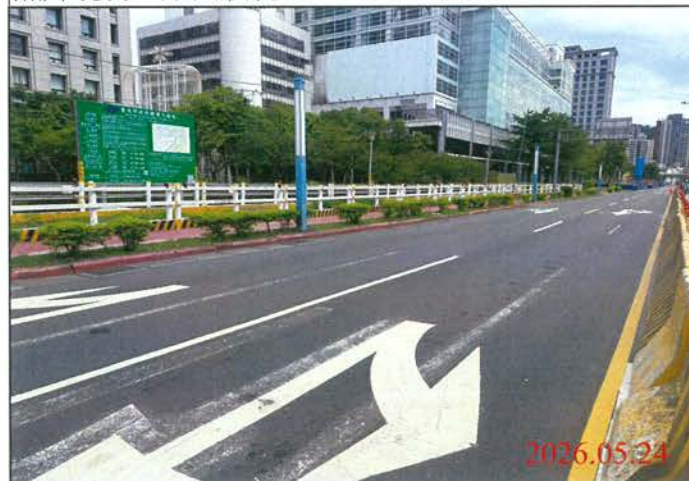
巡查日期地點：115.05.24/ 尾軌  
照片說明：路面狀況

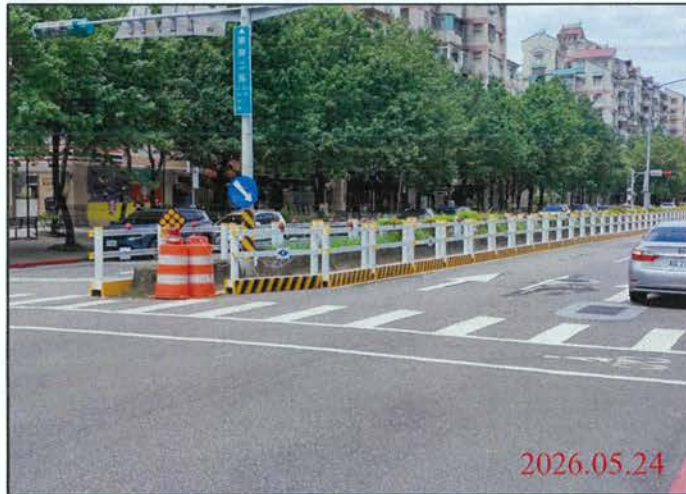
巡查日期地點：115.05.24/ Y30車站  
照片說明：路面狀況

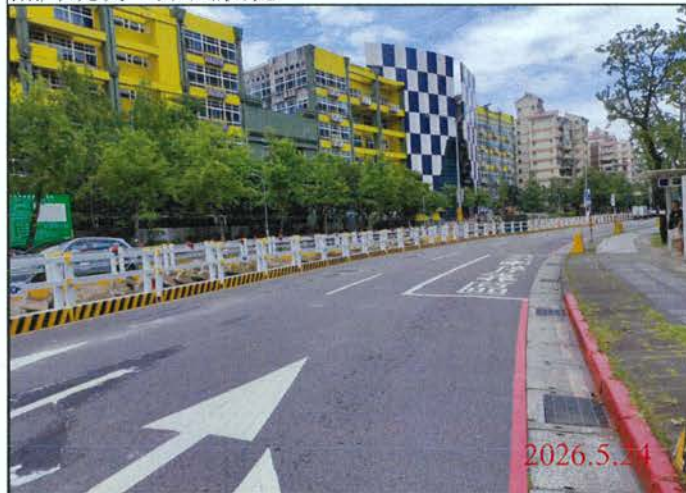
巡查日期地點：115.05.24/ Y30車站  
照片說明：路面狀況

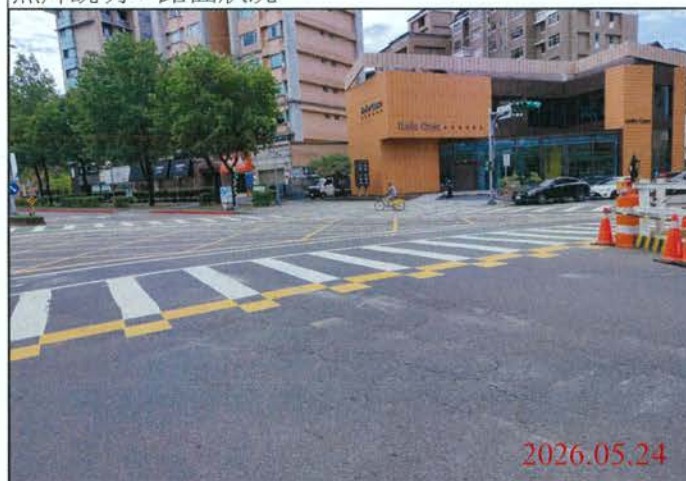
巡查日期地點：115.05.24/ Y30車站  
照片說明：路面狀況

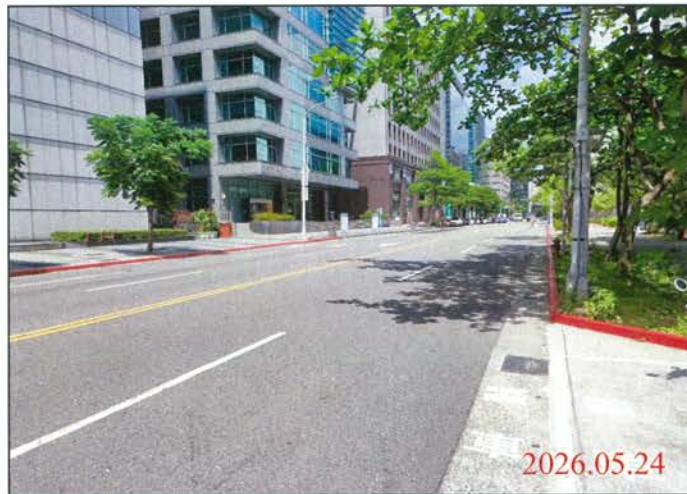
巡查日期地點：115.05.24/ Y31車站  
照片說明：路面狀況

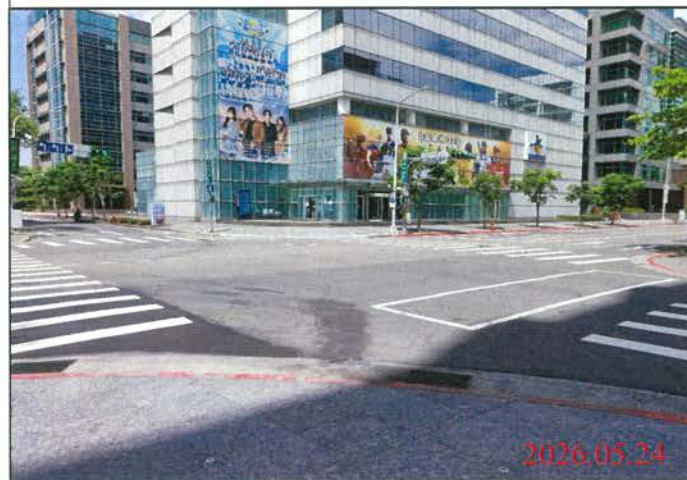
巡查日期地點：115.05.24/ Y31車站  
照片說明：路面狀況

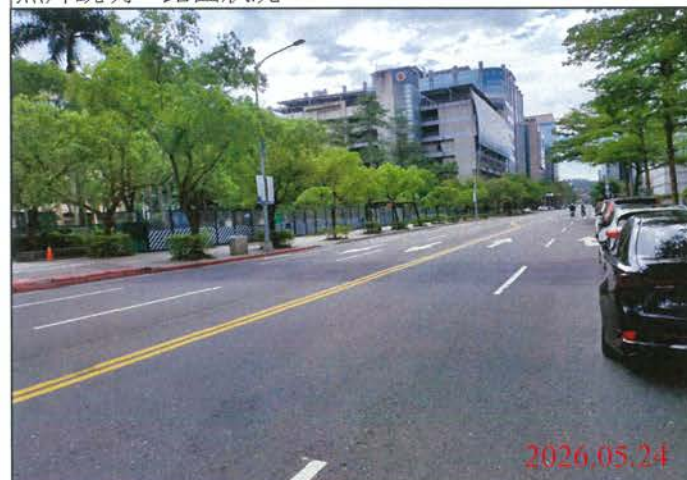
巡查日期地點：115.05.24/ Y31車站  
照片說明：路面狀況

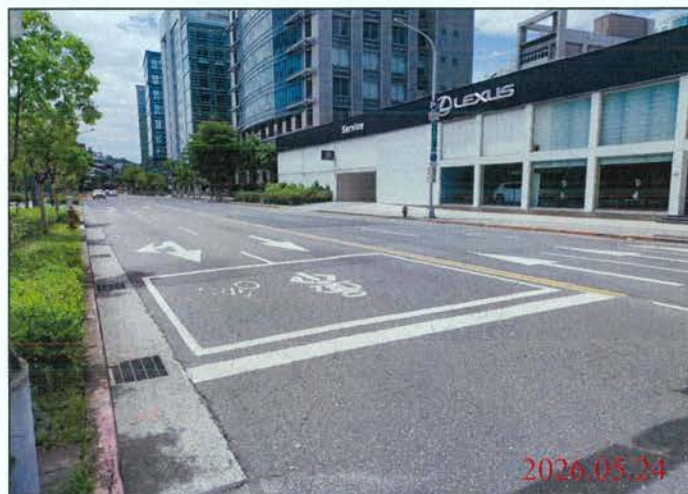
巡查日期地點：115.05.24/ Y32車站  
照片說明：路面狀況

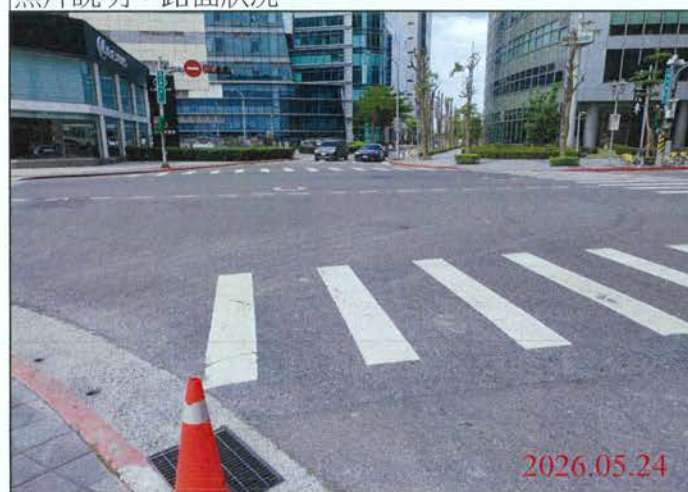
巡查日期地點：115.05.24/ Y32車站  
照片說明：路面狀況

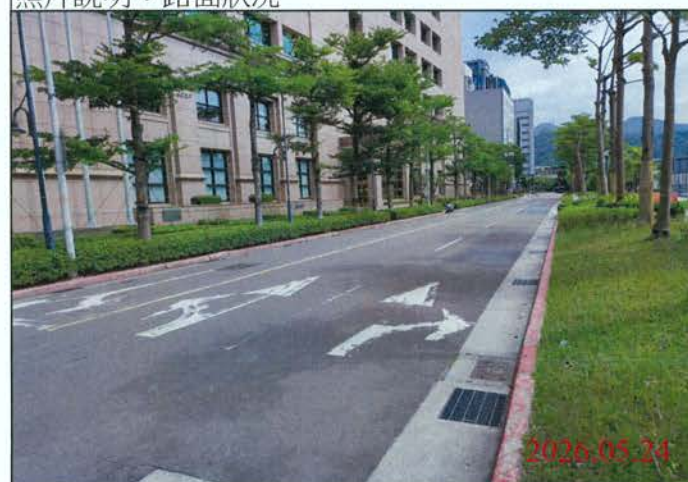
巡查日期地點：115.05.24/ Y32車站  
照片說明：路面狀況
