# 環狀線東環段Y29站尾軌(不含)~Y33(不含)土木建築及水電環控區段標工程

日期: 115 年 5 月 25 日

## 環狀線CF710區段標道路巡查照片

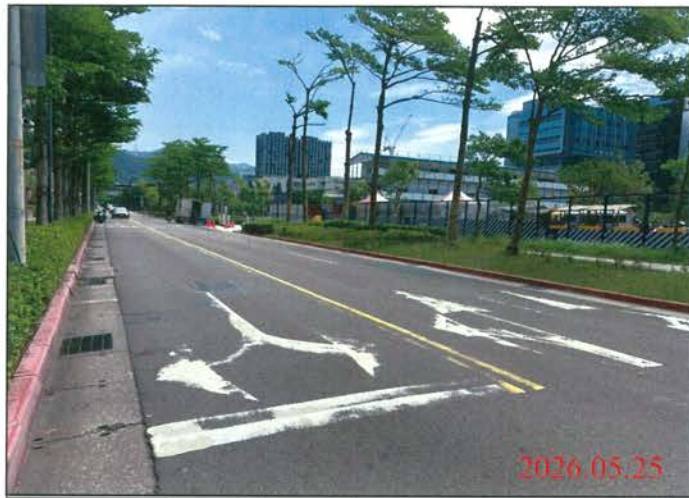
巡查日期地點：115.05.25/ Y32車站  
照片說明：路面狀況

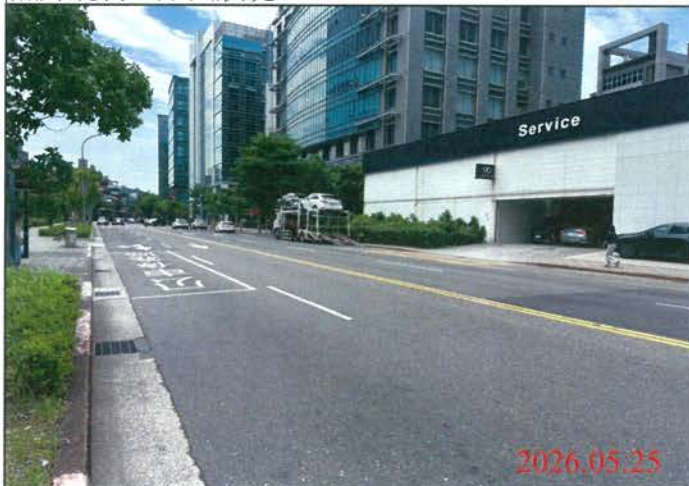
巡查日期地點：115.05.25/ Y32車站  
照片說明：路面狀況

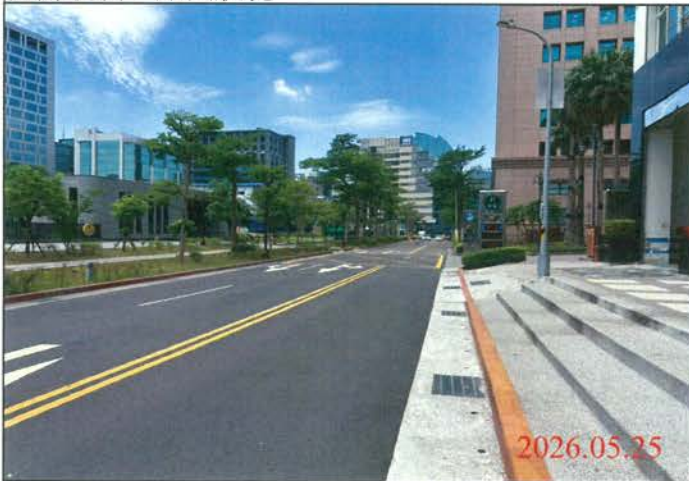
巡查日期地點：115.05.25/ Y32車站  
照片說明：路面狀況

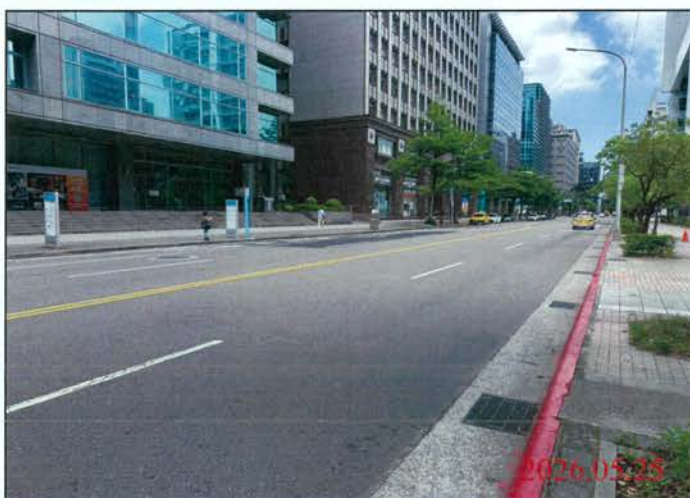
巡查日期地點：115.05.25/ Y31車站  
照片說明：路面狀況

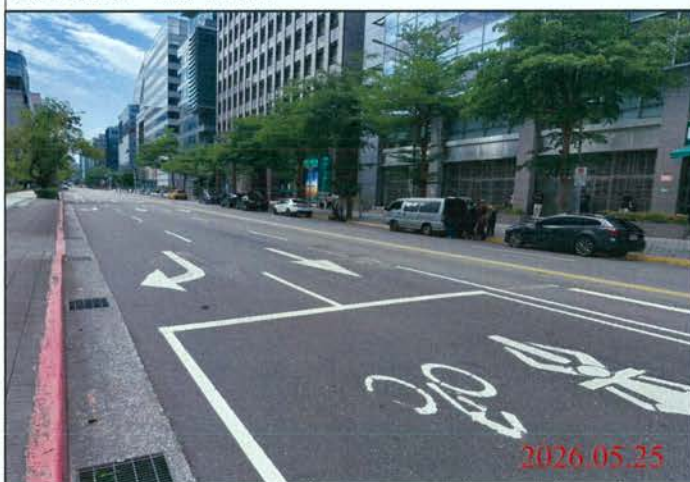
巡查日期地點：115.05.25/ Y31車站  
照片說明：路面狀況

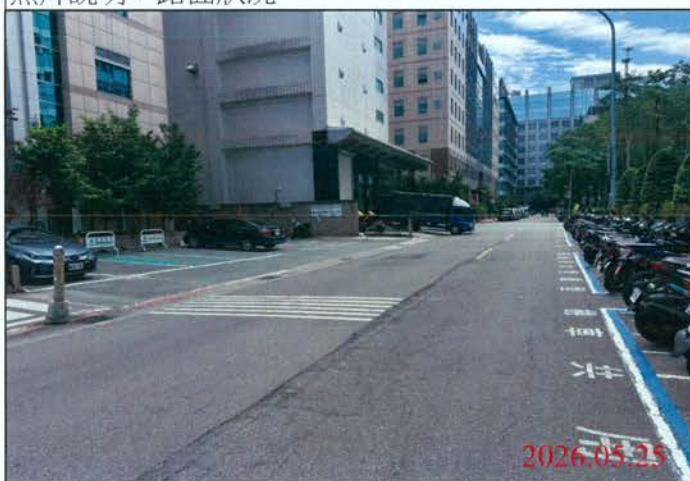
巡查日期地點：115.05.25/ Y31車站  
照片說明：路面狀況

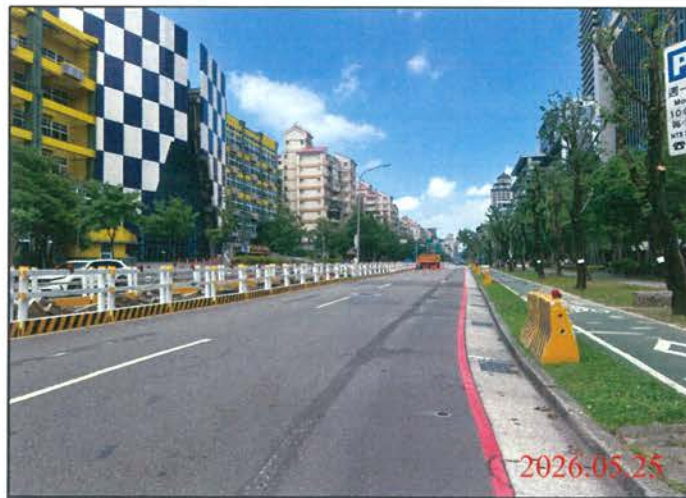
巡查日期地點：115.05.25/ Y30車站

照片說明：路面狀況

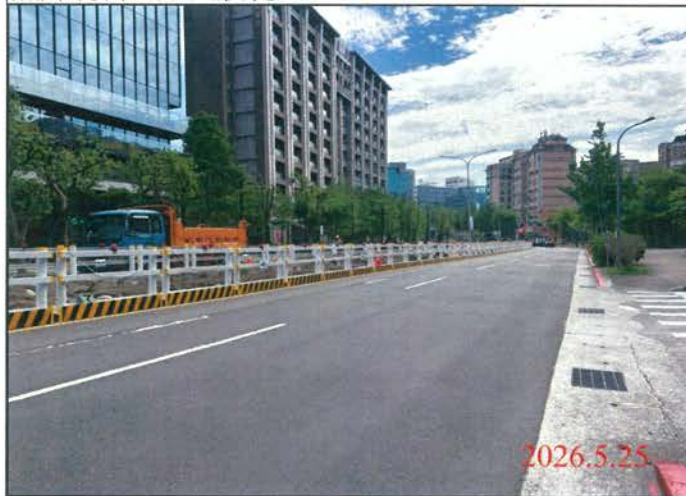
巡查日期地點：115.05.25/ Y30車站

照片說明：路面狀況

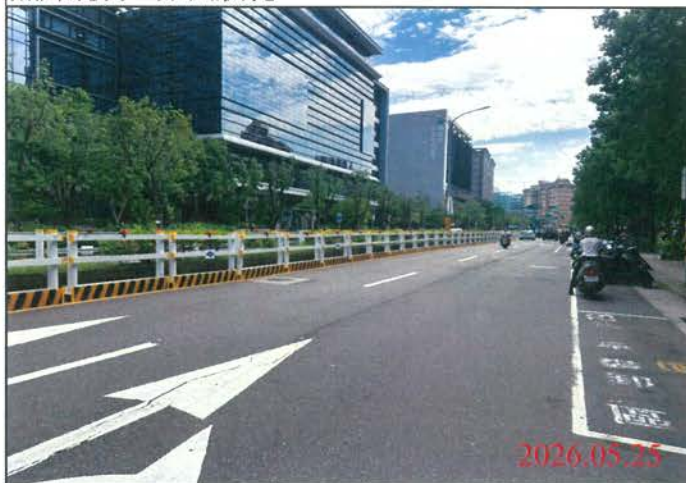
巡查日期地點：115.05.25/ Y30車站

照片說明：路面狀況

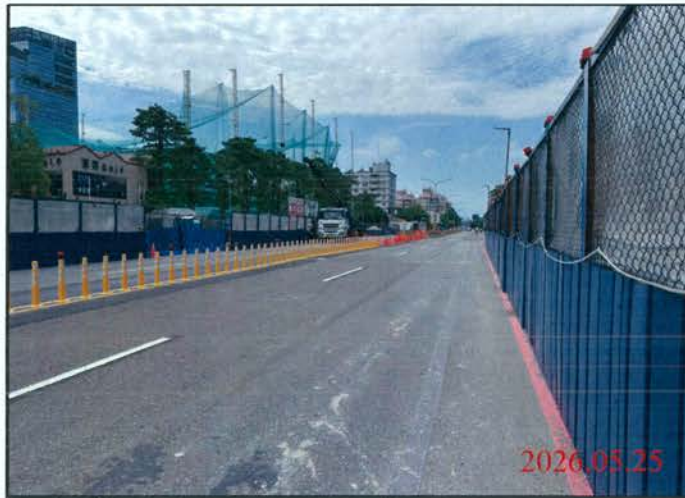
巡查日期地點：115.05.25/ 尾軌  
照片說明：路面狀況

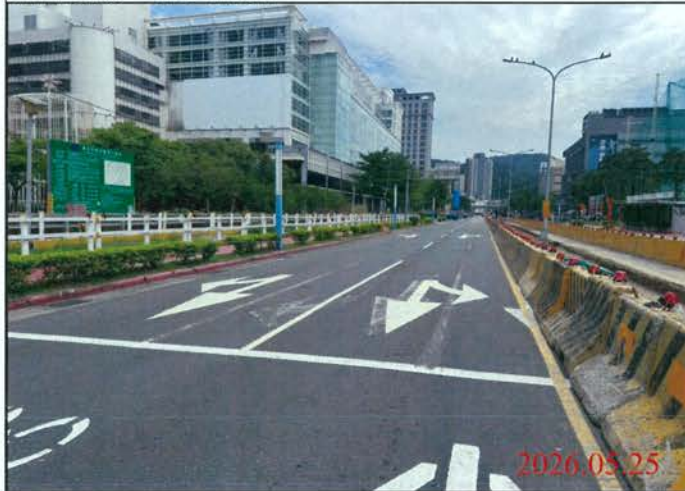
巡查日期地點：115.05.25/ 尾軌  
照片說明：路面狀況

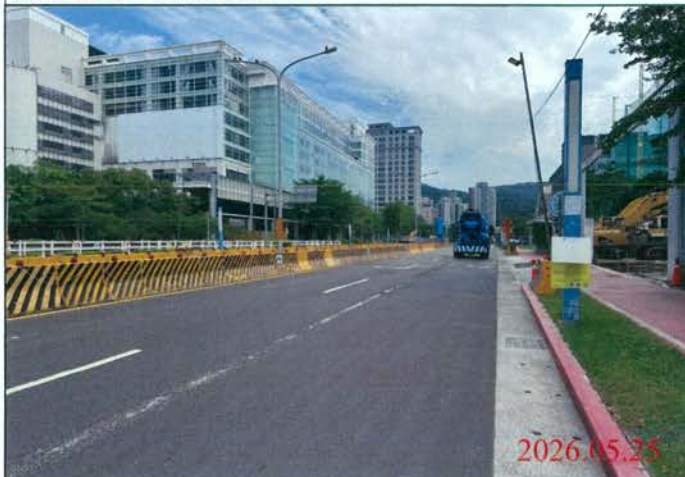
巡查日期地點：115.05.25/ 尾軌  
照片說明：路面狀況
