# 環狀線東環段Y29站尾軌(不含)~Y33(不含)土木建築及水電環控區段標工程

日期: 115年 5月 26日

## 環狀線CF710區段標道路巡查照片

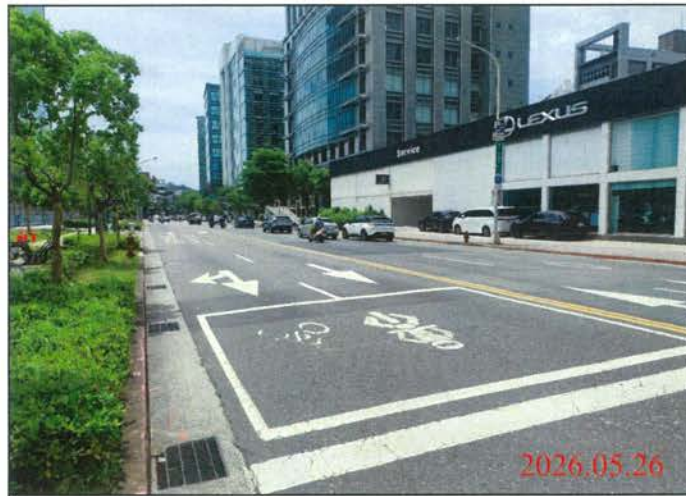
巡查日期地點：115.05.26/ Y32車站  
照片說明：路面狀況

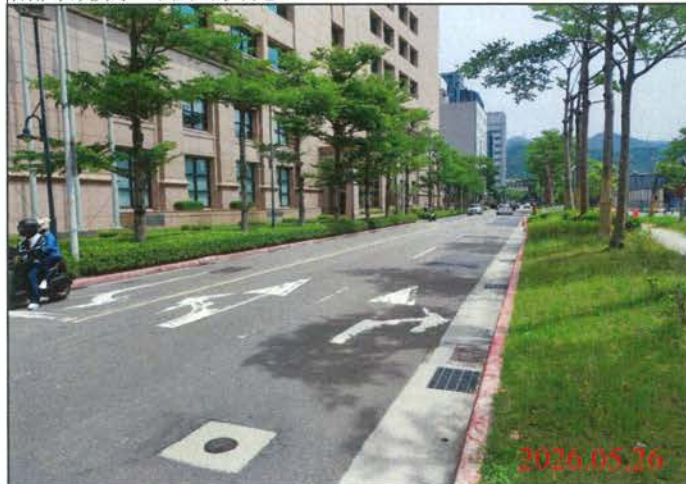
巡查日期地點：115.05.26/ Y32車站  
照片說明：路面狀況

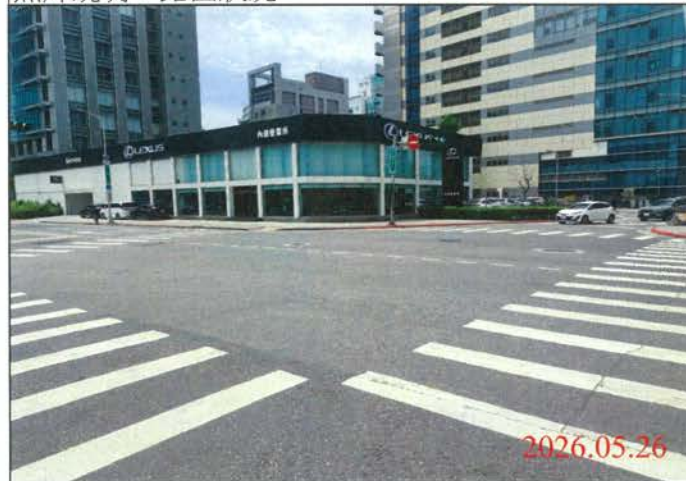
巡查日期地點：115.05.26/ Y32車站  
照片說明：路面狀況

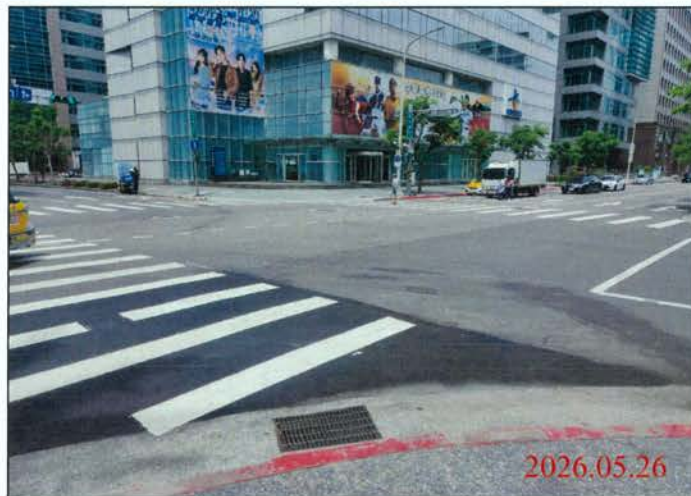
巡查日期地點：115.05.26/ Y31車站  
照片說明：路面狀況

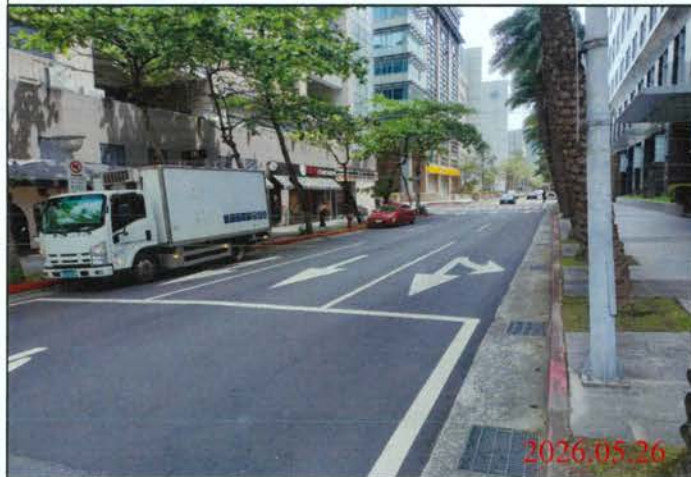
巡查日期地點：115.05.26/ Y31車站  
照片說明：路面狀況

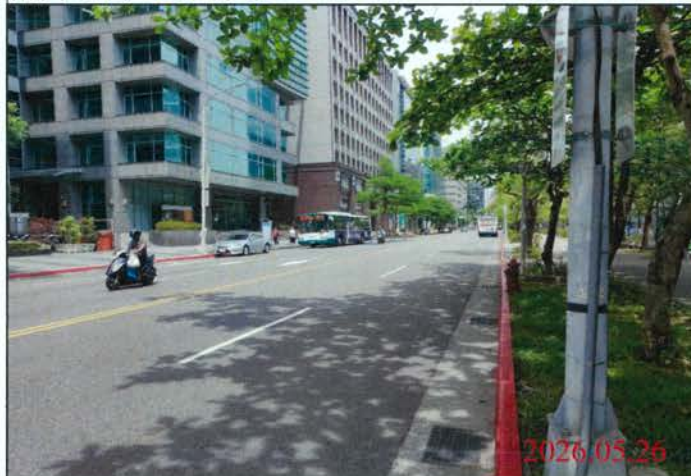
巡查日期地點：115.05.26/ Y31車站  
照片說明：路面狀況

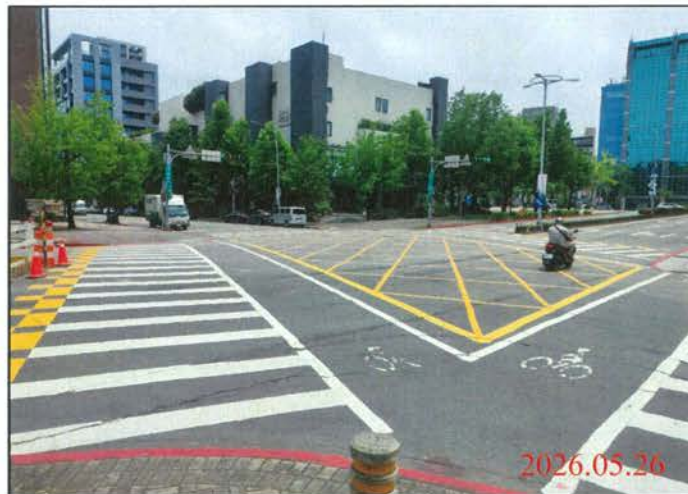
巡查日期地點：115.05.26/ Y30車站  
照片說明：路面狀況

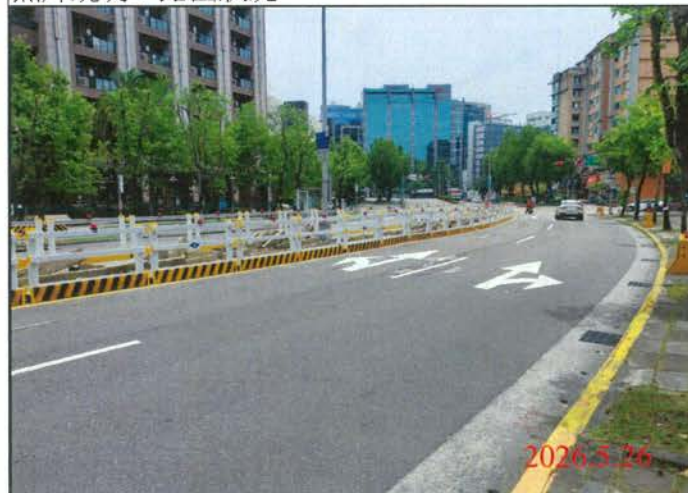
巡查日期地點：115.05.26/ Y30車站  
照片說明：路面狀況

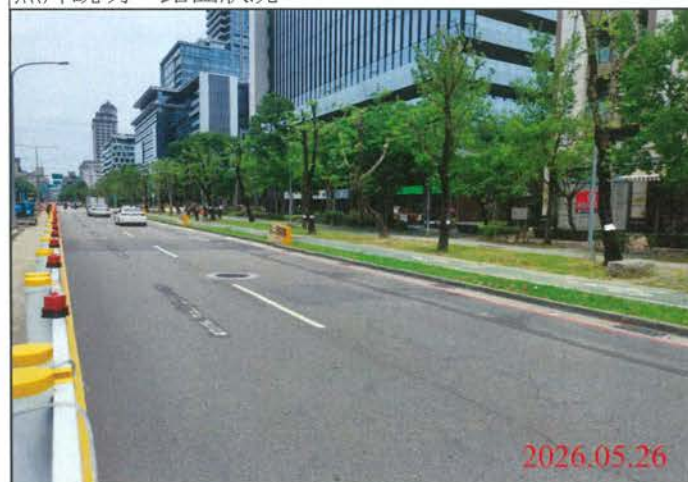
巡查日期地點：115.05.26/ Y30車站  
照片說明：路面狀況

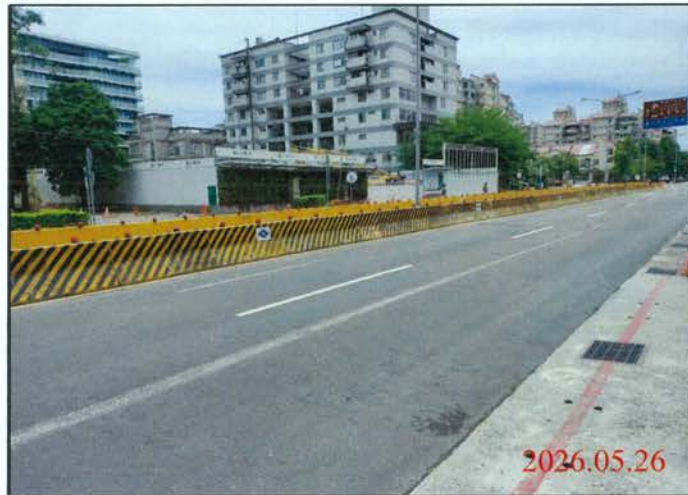
巡查日期地點：115.05.26/ 尾軌  
照片說明：路面狀況

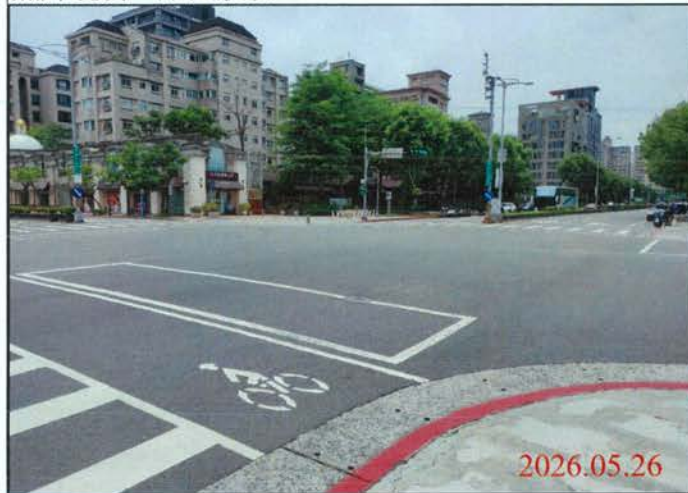
巡查日期地點：115.05.26/ 尾軌  
照片說明：路面狀況

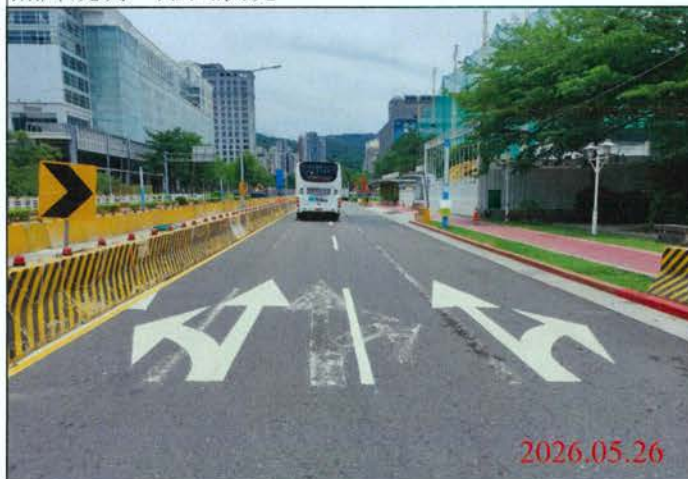
巡查日期地點：115.05.26/ 尾軌  
照片說明：路面狀況
