環狀線東環段Y29站尾軌(不含)~Y33(不含)土木建築及水電環控區段標工程

日期：115 年 5 月 27 日

## 環狀線CF710區段標道路巡查照片

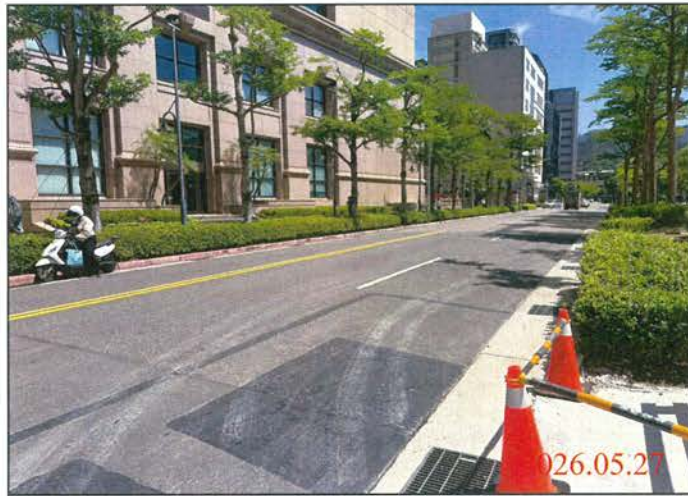
巡查日期地點：115.05.27/ Y32車站  
照片說明：路面狀況

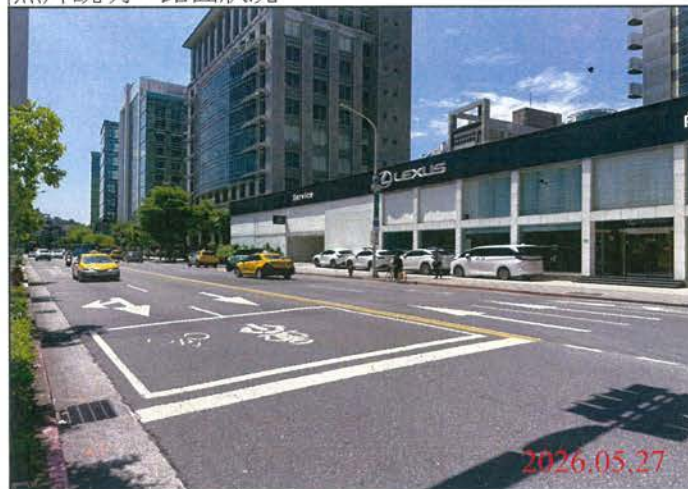
巡查日期地點：115.05.27/ Y32車站  
照片說明：路面狀況

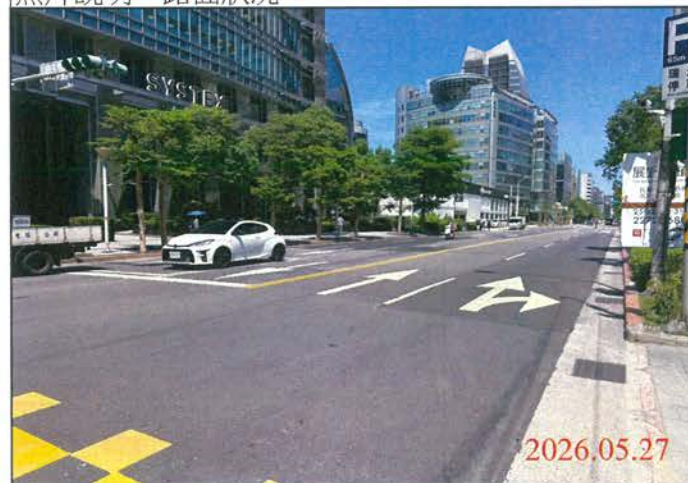
巡查日期地點：115.05.27/ Y32車站  
照片說明：路面狀況

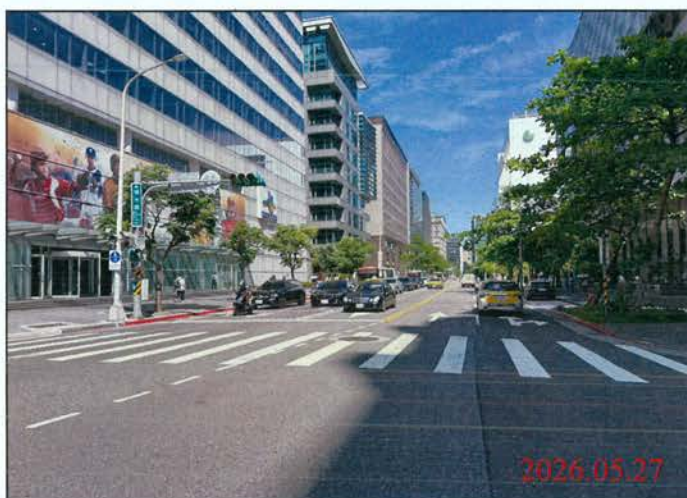
巡查日期地點：115.05.27/ Y31車站

照片說明：路面狀況

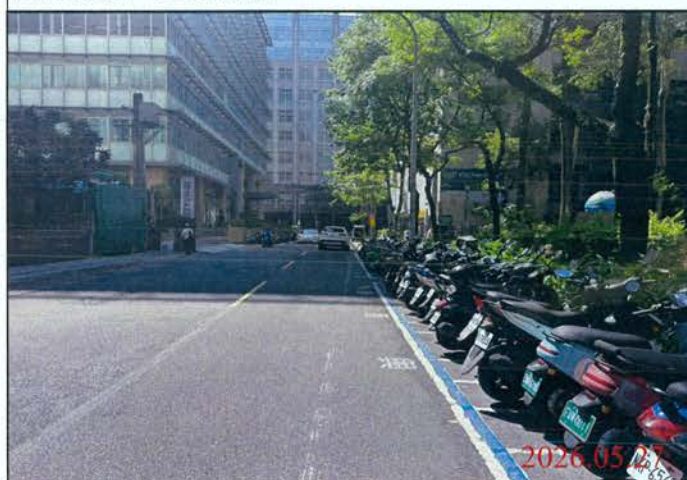
巡查日期地點：115.05.27/ Y31車站

照片說明：路面狀況

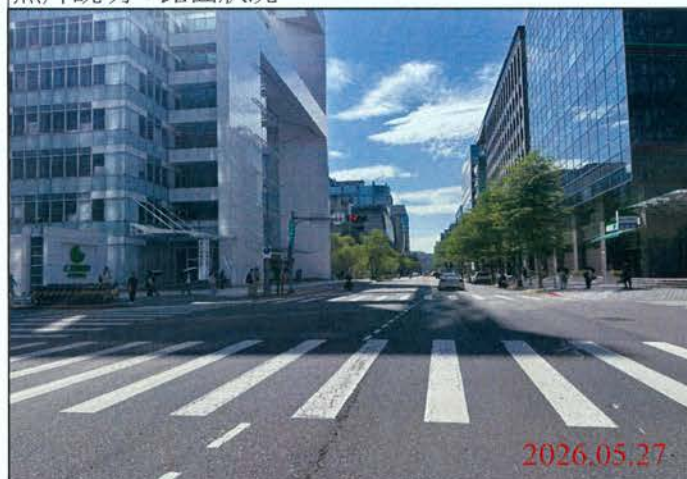
巡查日期地點：115.05.27/ Y31車站

照片說明：路面狀況

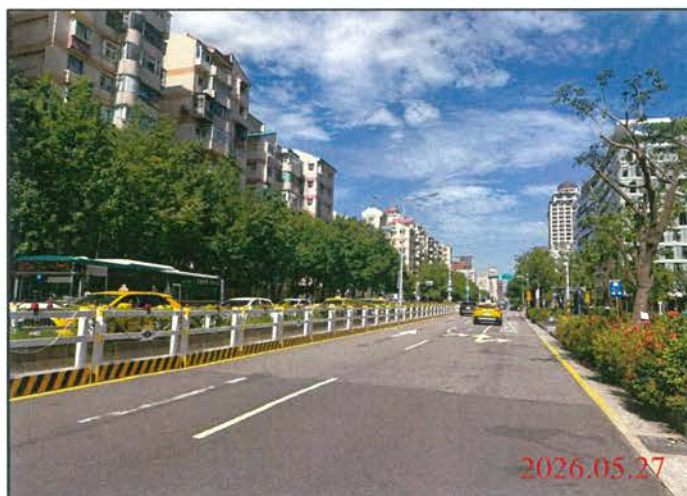
巡查日期地點：115.05.27/ Y30車站

照片說明：路面狀況

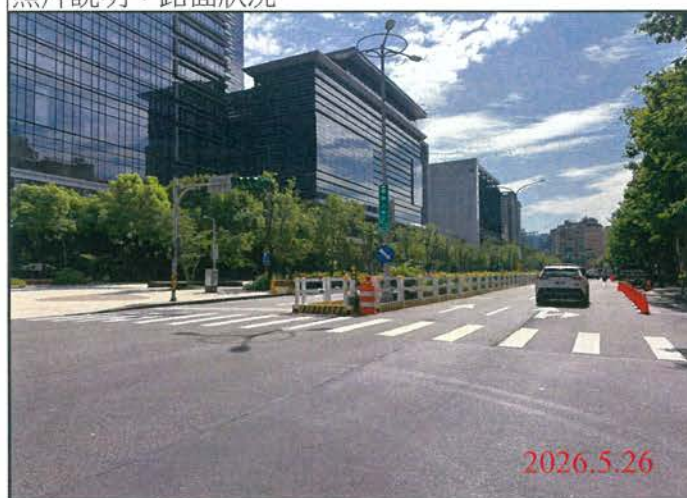
巡查日期地點：115.05.27/ Y30車站

照片說明：路面狀況

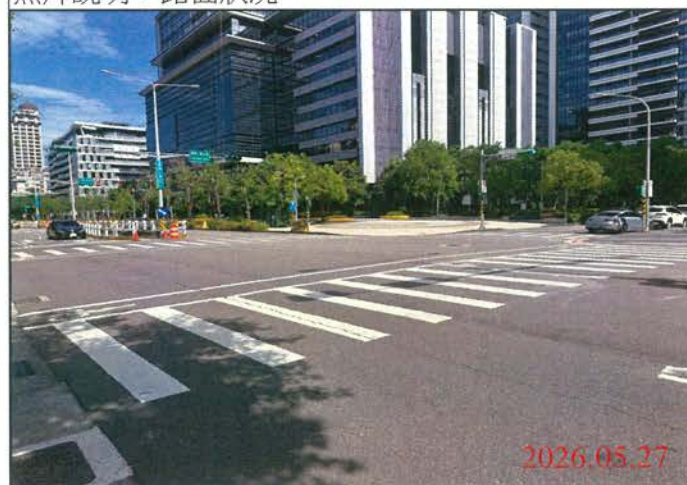
巡查日期地點：115.05.27/ Y30車站

照片說明：路面狀況

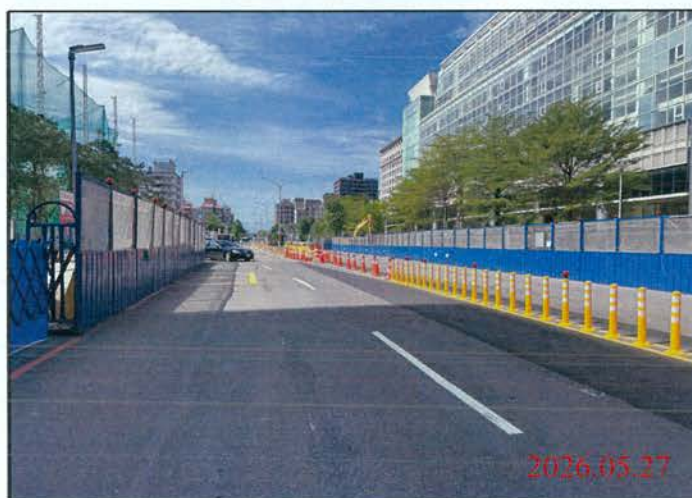
巡查日期地點：115.05.27/ 尾軌  
照片說明：路面狀況

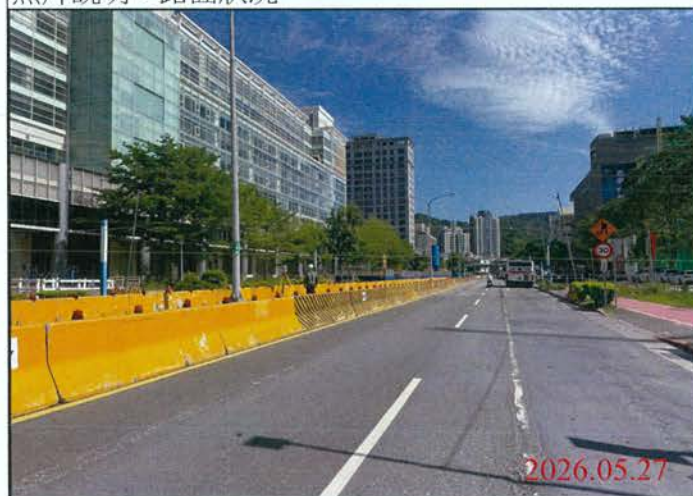
巡查日期地點：115.05.27/ 尾軌  
照片說明：路面狀況

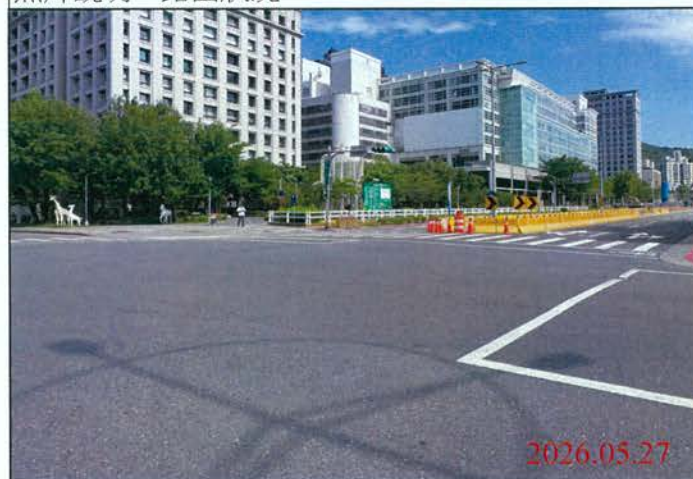
巡查日期地點：115.05.27/ 尾軌  
照片說明：路面狀況
