# 環狀線東環段Y29站尾軌(不含)~Y33(不含)土木建築及水電環控區段標工程

日期: 115 年 5 月 28 日

## 環狀線CF710區段標道路巡查照片

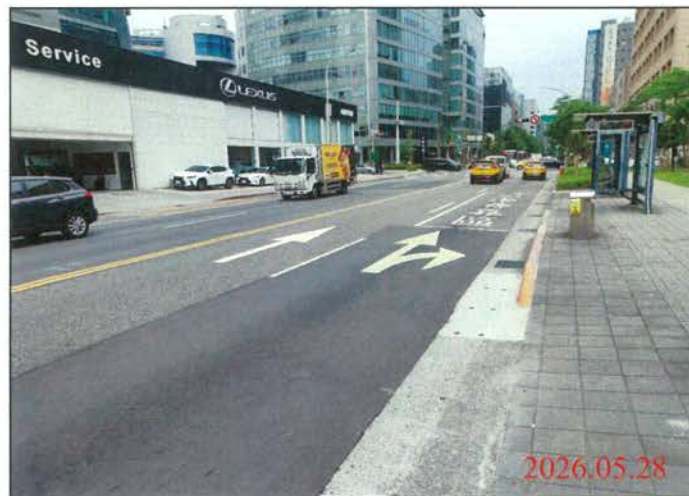
巡查日期地點：115.05.28/ Y32車站  
照片說明：路面狀況

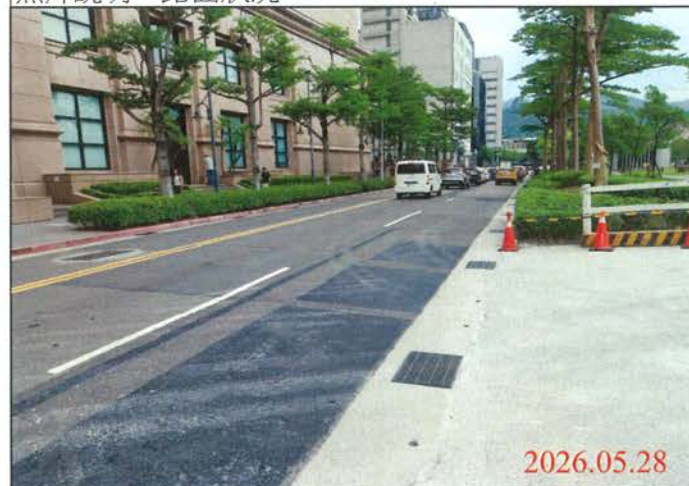
巡查日期地點：115.05.28/ Y32車站  
照片說明：路面狀況

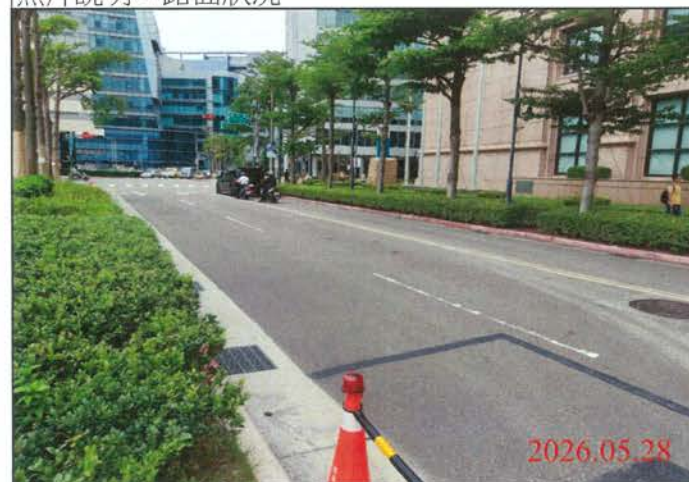
巡查日期地點：115.05.28/ Y32車站  
照片說明：路面狀況

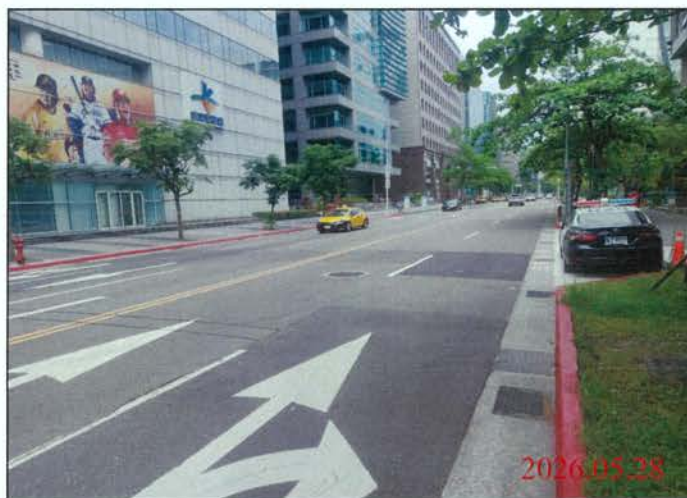
巡查日期地點：115.05.28/ Y31車站  
照片說明：路面狀況

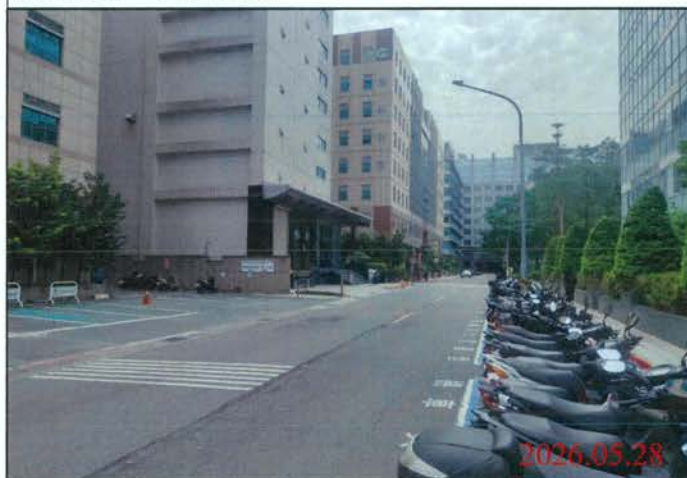
巡查日期地點：115.05.28/ Y31車站  
照片說明：路面狀況

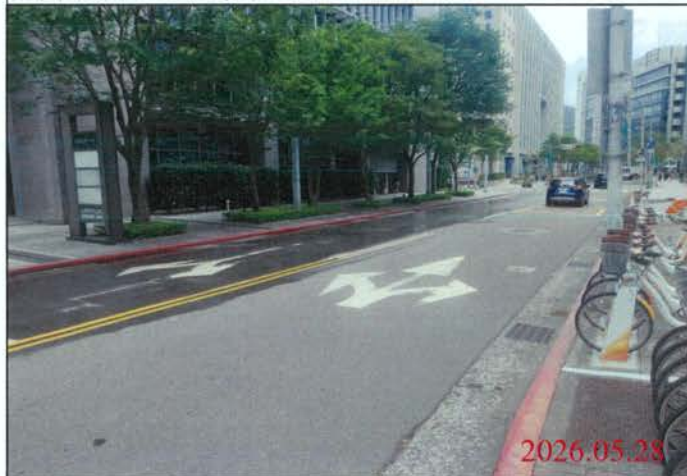
巡查日期地點：115.05.28/ Y31車站  
照片說明：路面狀況

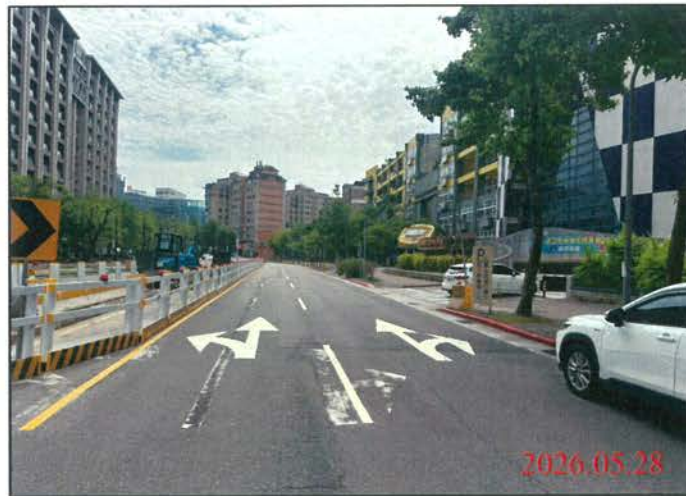
巡查日期地點：115.05.28/ Y30車站  
照片說明：路面狀況

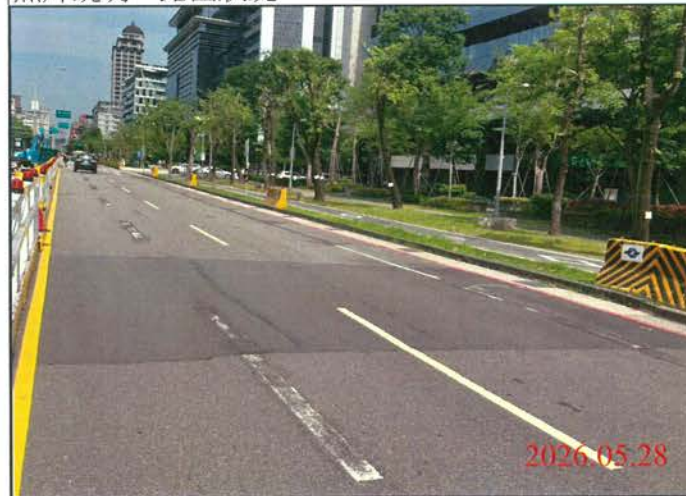
巡查日期地點：115.05.28/ Y30車站  
照片說明：路面狀況

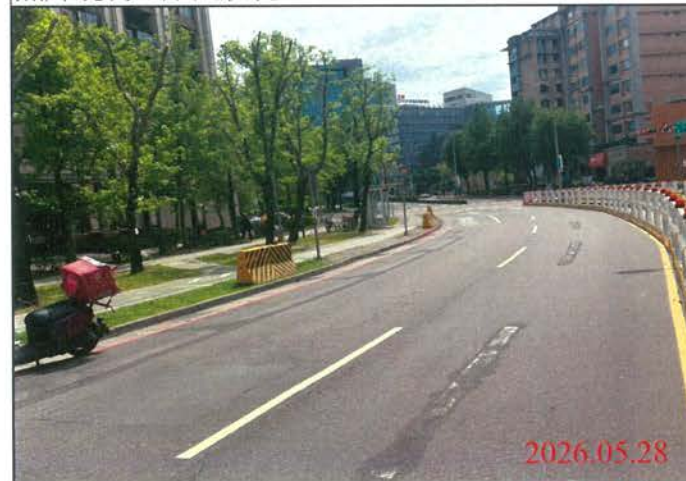
巡查日期地點：115.05.28/ Y30車站  
照片說明：路面狀況

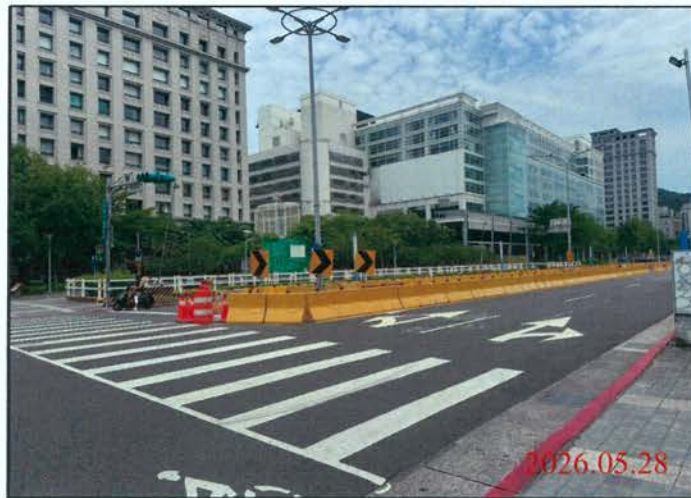
巡查日期地點：115.05.28/ 尾軌  
照片說明：路面狀況

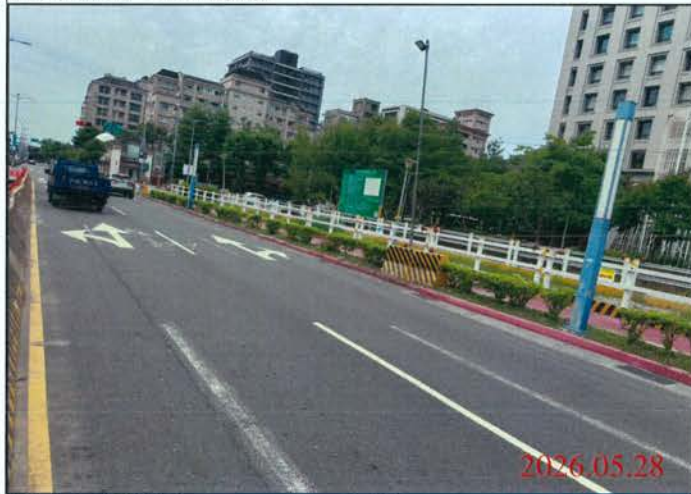
巡查日期地點：115.05.28/ 尾軌  
照片說明：路面狀況

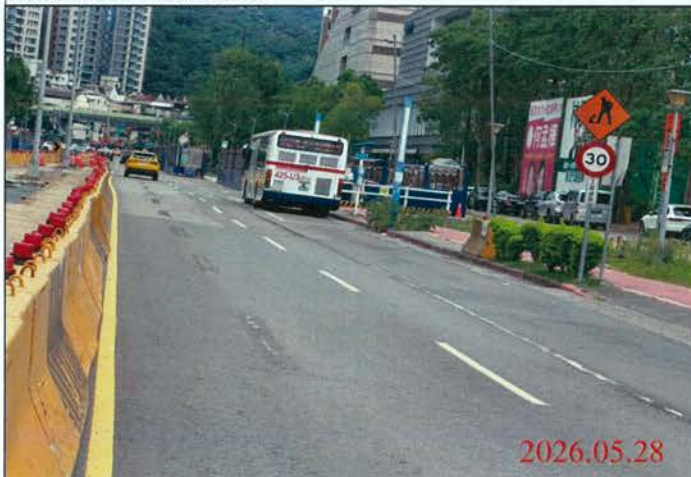
巡查日期地點：115.05.28/ 尾軌  
照片說明：路面狀況
