# 環狀線東環段Y29站尾軌(不含)~Y33(不含)土木建築及水電環控區段標工程

日期: 115年05月29日

## 環狀線CF710區段標道路巡查照片

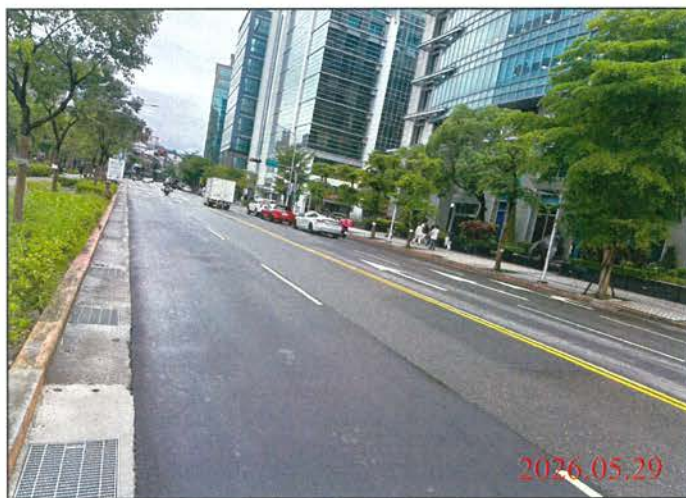
巡查日期地點：115.05.29/ Y32車站

照片說明：路面狀況

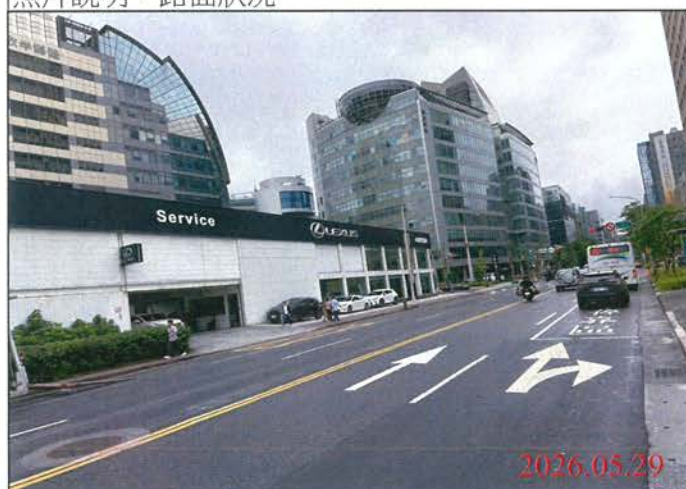
巡查日期地點：115.05.29/ Y32車站

照片說明：路面狀況

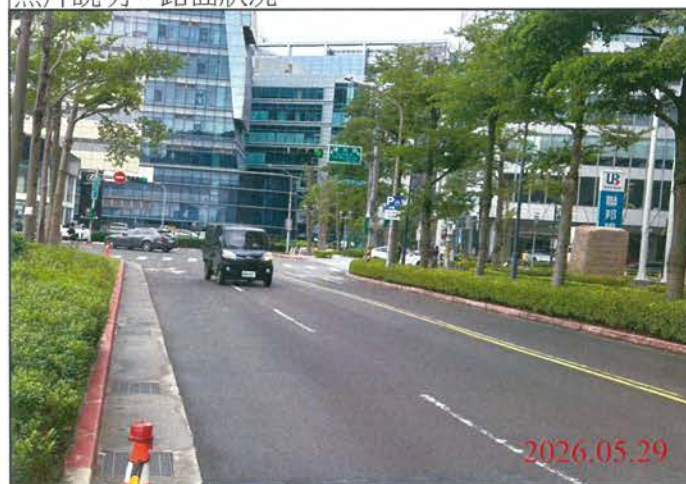
巡查日期地點：115.05.29/ Y32車站

照片說明：路面狀況

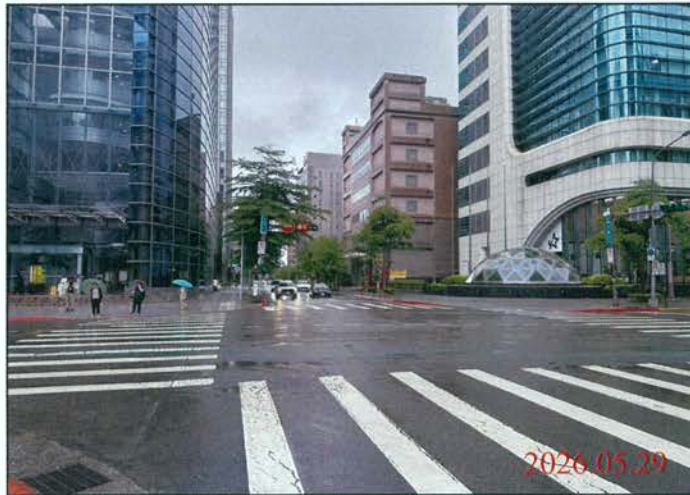
巡查日期地點：115.05.29/ Y31車站  
照片說明：路面狀況

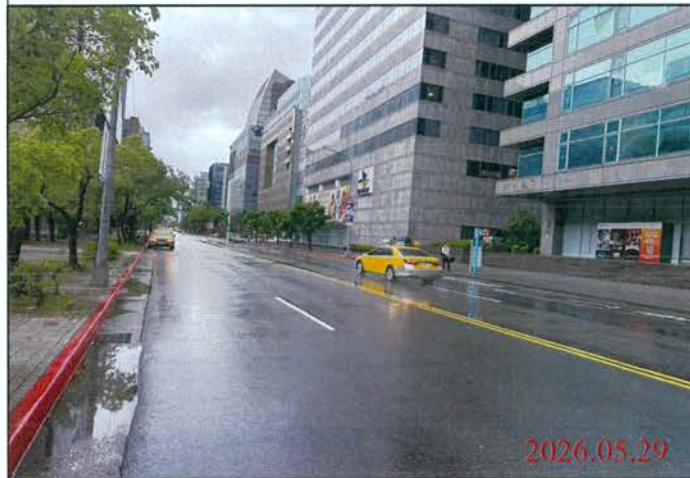
巡查日期地點：115.05.29/ Y31車站  
照片說明：路面狀況

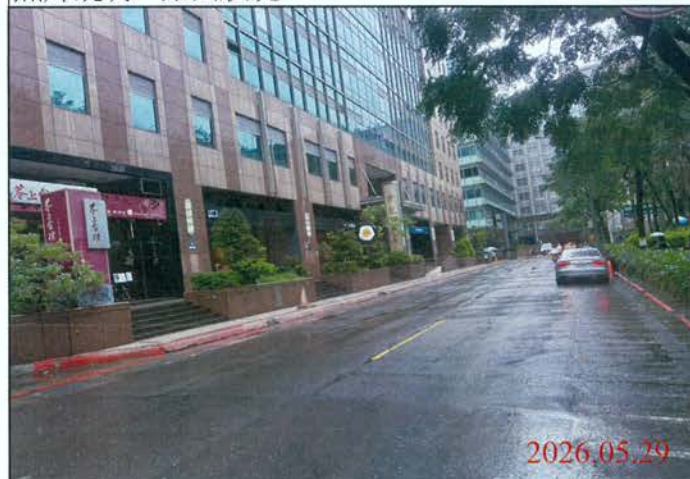
巡查日期地點：115.05.29/ Y31車站  
照片說明：路面狀況

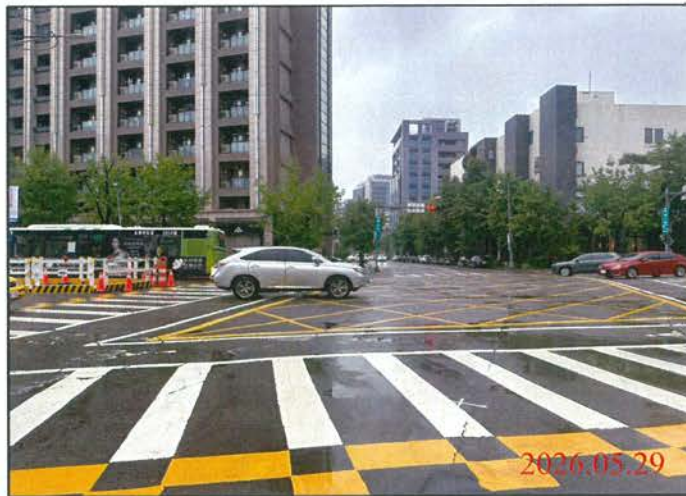
巡查日期地點：115.05.29/ Y30車站

照片說明：路面狀況

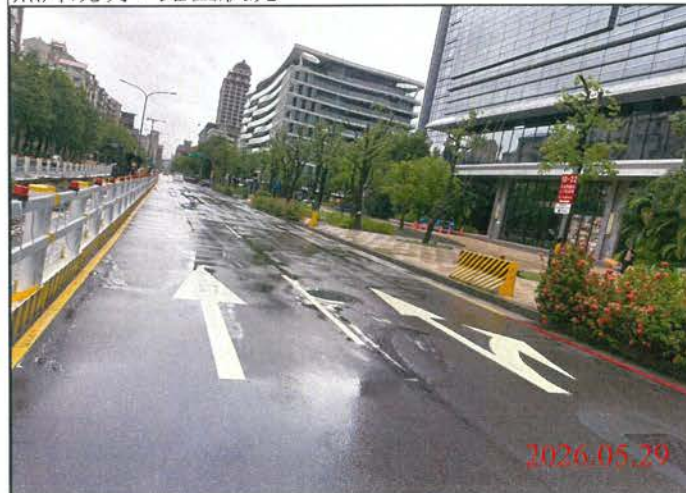
巡查日期地點：115.05.29/ Y30車站

照片說明：路面狀況

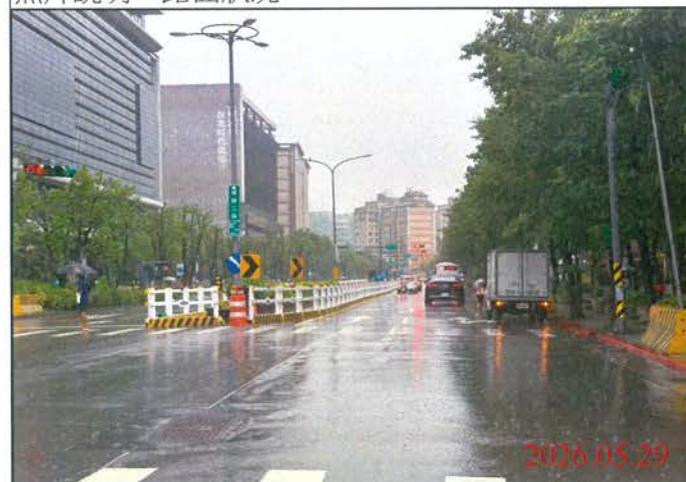
巡查日期地點：115.05.29/ Y30車站

照片說明：路面狀況

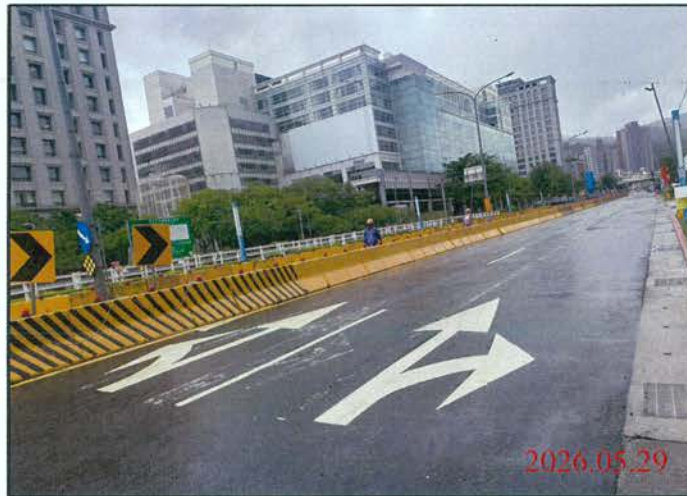
巡查日期地點：115.05.29/ 尾軌  
照片說明：路面狀況

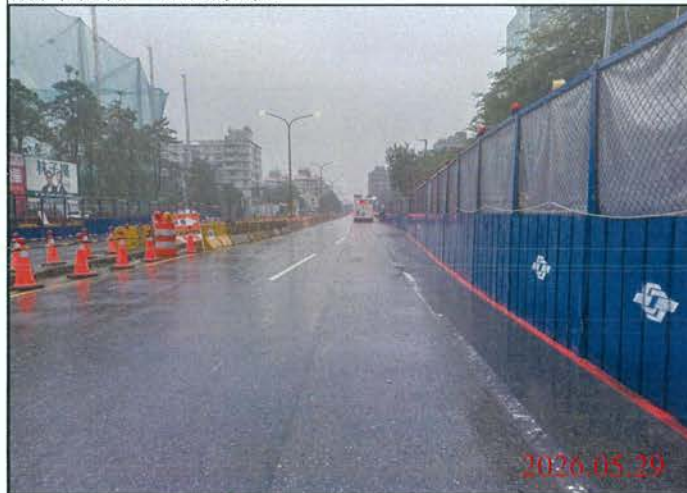
巡查日期地點：115.05.29/ 尾軌  
照片說明：路面狀況

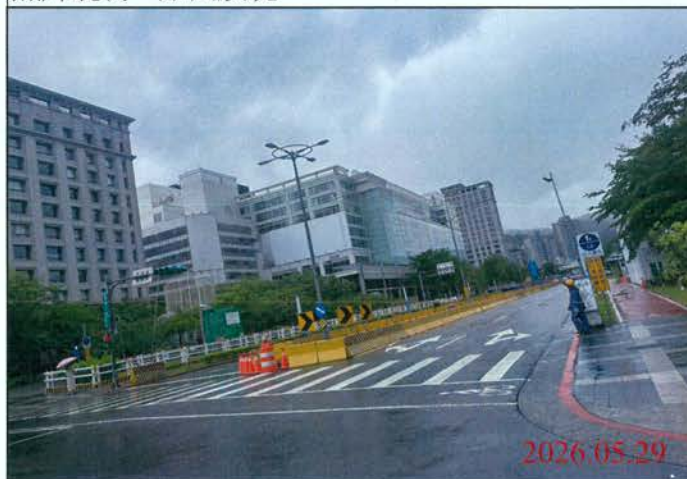
巡查日期地點：115.05.29/ 尾軌  
照片說明：路面狀況
