# 環狀線北環段Y20(不含)~Y23(含)土建及水電環控區段標工程

日期: 112年8月11日

## 環狀線CF680B區段標道路巡查照片

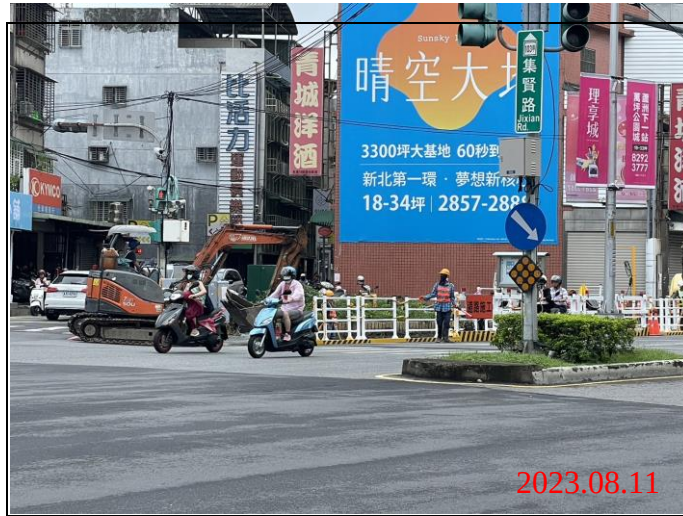
巡查日期地點：112.08.11/ Y21車站  
照片說明：牌面設置狀況

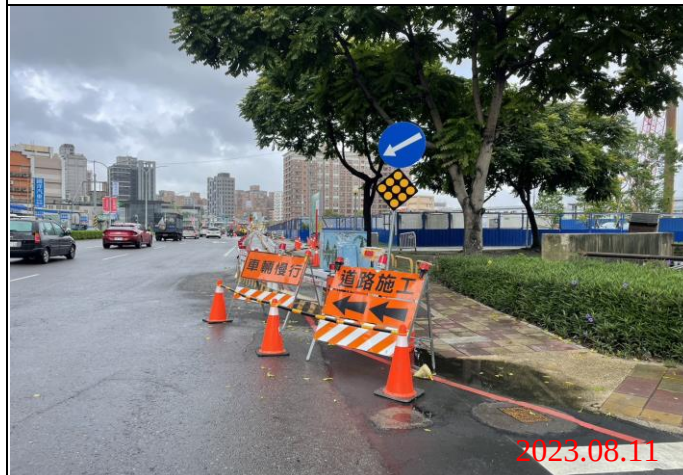
巡查日期地點：112.08.11/ Y22車站  
照片說明：牌面設置狀況

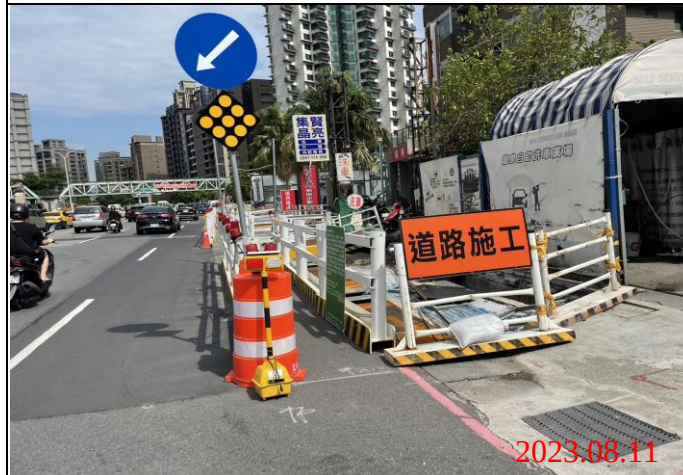
巡查日期地點：112.08.11/ Y23車站  
照片說明：牌面設置狀況

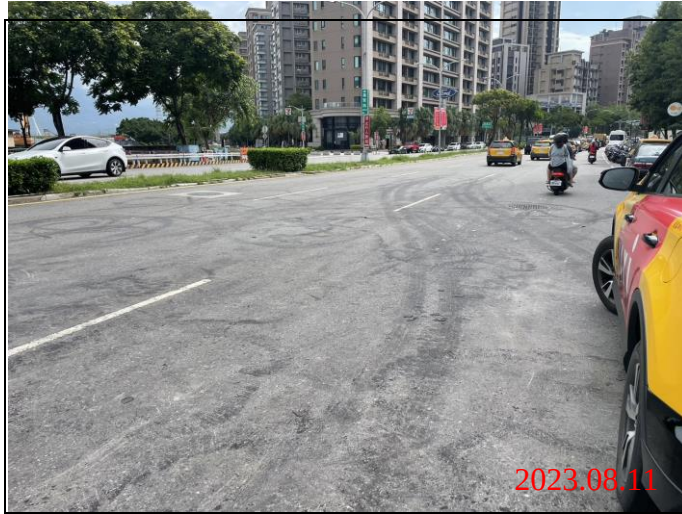
| 時段 | 號誌 | 標誌 | 標線 | 警示燈<br>(爆閃) | 帆布圍籬 | 籬外施工<br>(外單位) | 時間、位置、坑洞修補改正措施 |
|---|---|---|---|---|---|---|---|
| 上午 | 1000 680B全線狀況良好 | | | | | | 1000 Y21, Y22 車站周邊道路巡檢<br>發現3處龜裂情形 |

巡查日期地點：112.08.11/ Y22車站  
照片說明：路面龜裂狀況

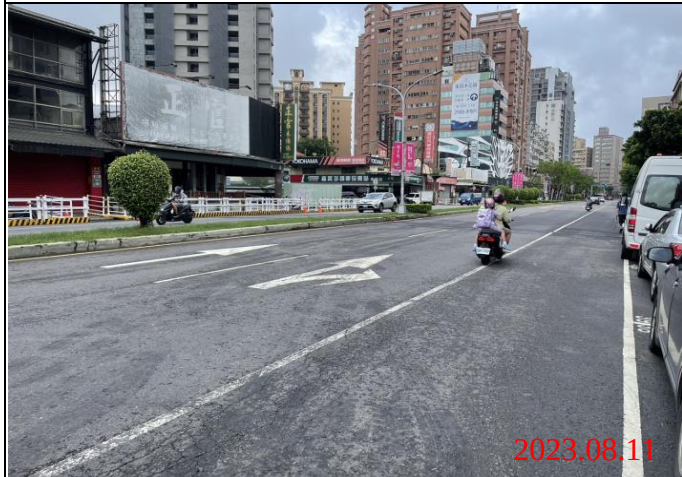
巡查日期地點：112.08.11/ Y21車站  
照片說明：路面龜裂狀況

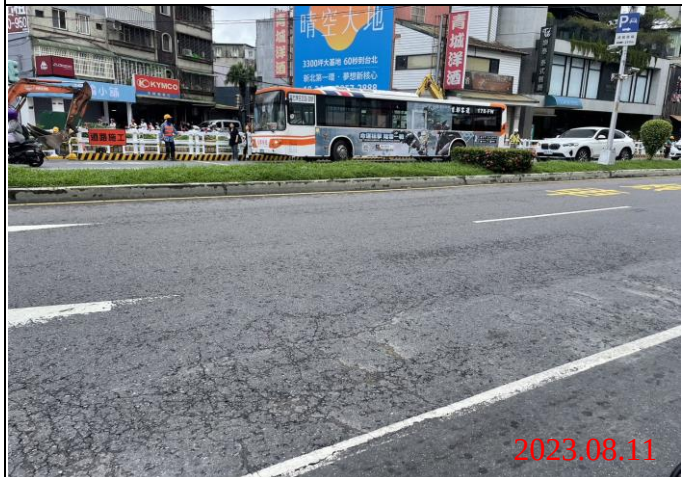
巡查日期地點：112.08.11/ Y21車站  
照片說明：路面龜裂狀況

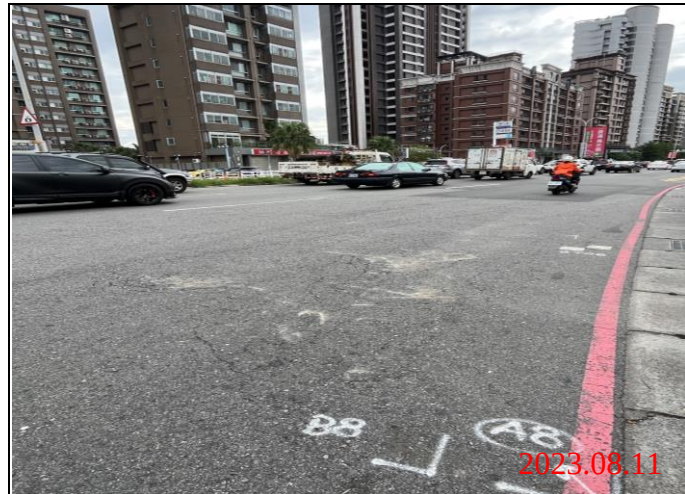
巡查日期地點：112.08.11/ Y23車站

| 時段 | 號誌 | 標誌 | 標線 | 警示燈<br>(爆閃) | 帆布圍籬 | 籬外施工<br>(外單位) | 時間、位置、坑洞修補改正措施 |
|---|---|---|---|---|---|---|---|
| 下午 | 1600 680B全線狀況良好 | | | | | | 1600 Y23車站周邊道路巡檢<br>發現3處龜裂情形 |

照片說明：路面龜裂狀況

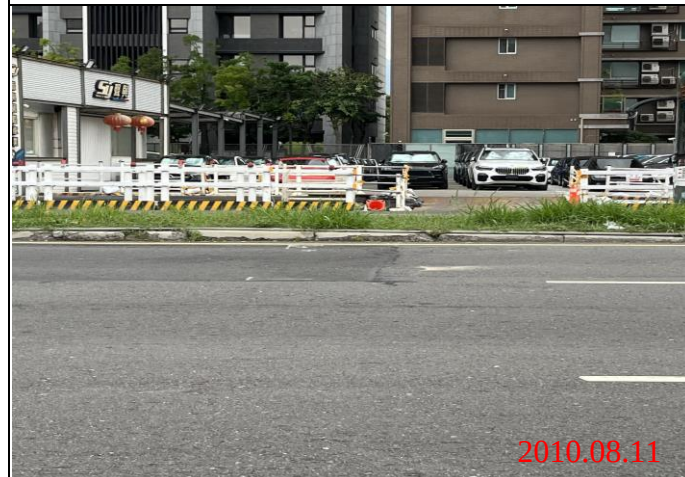
巡查日期地點：112.08.11+6/ Y23車站

照片說明：路面龜裂狀況

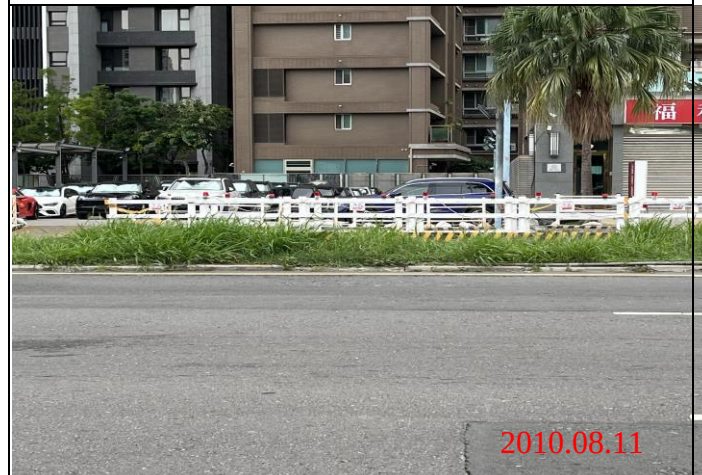
巡查日期地點：112.08.11/ Y23車站

照片說明：路面龜裂狀況
