# 環狀線東環段Y29站尾軌(不含)~Y33(不含)土木建築及水電環控區段標工程

日期: 115年5月30日

## 環狀線CF710區段標道路巡查照片

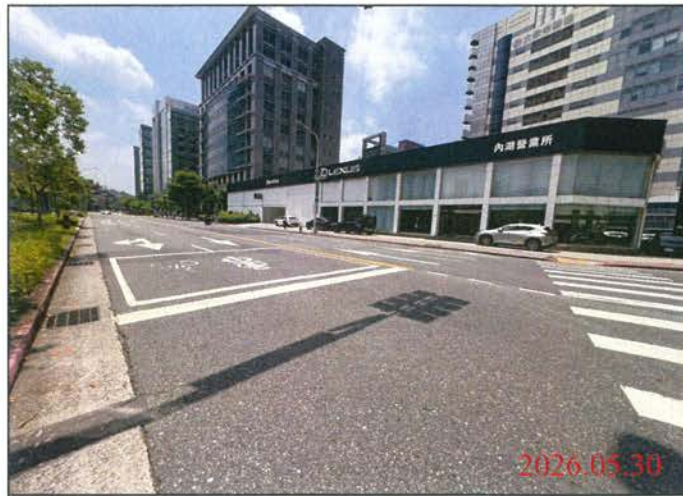
巡查日期地點：115.05.30/ Y32車站  
照片說明：路面狀況

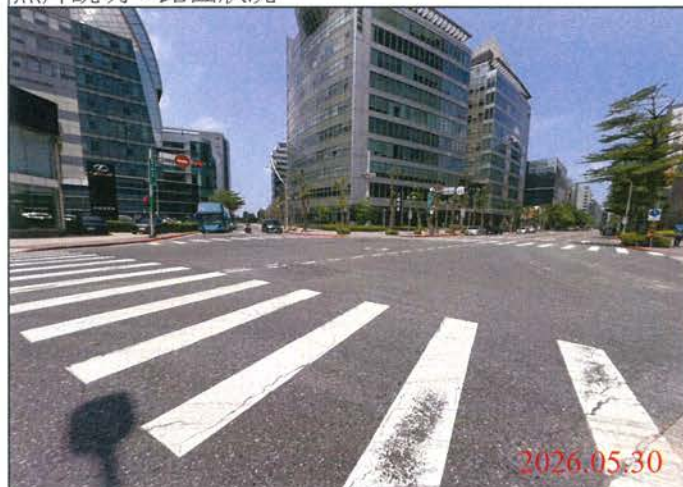
巡查日期地點：115.05.30/ Y32車站  
照片說明：路面狀況

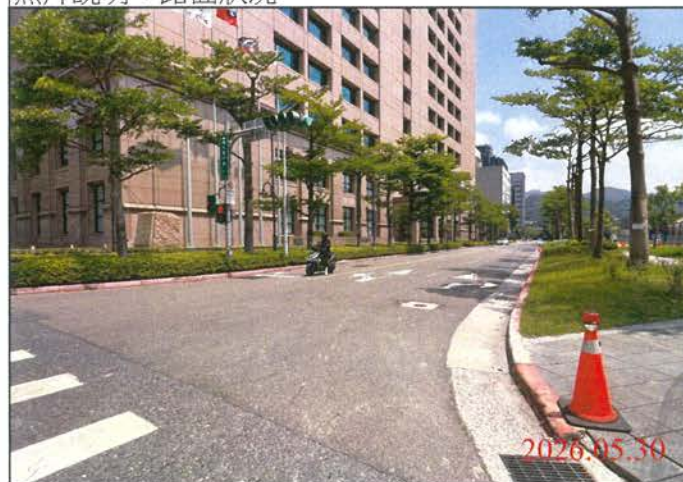
巡查日期地點：115.05.30/ Y32車站  
照片說明：路面狀況

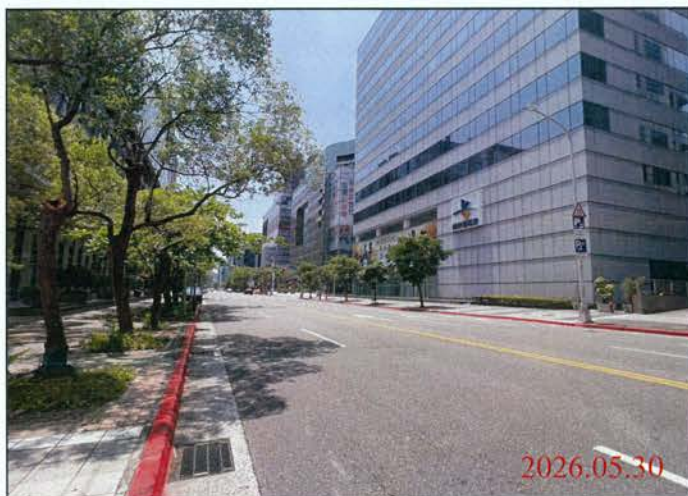
巡查日期地點：115.05.30/ Y31車站

照片說明：路面狀況

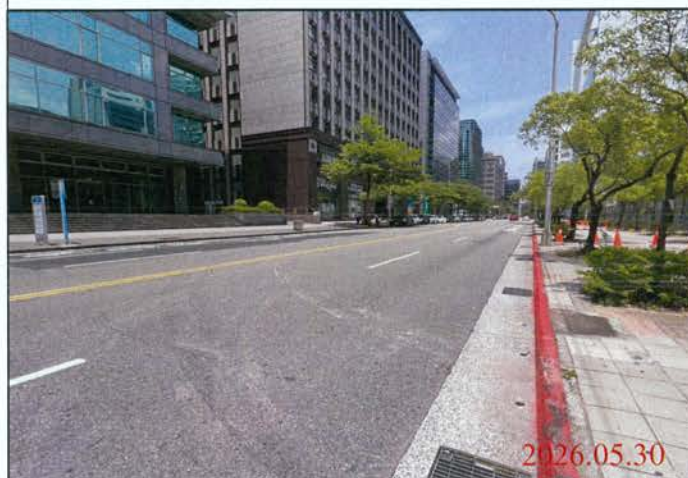
巡查日期地點：115.05.30/ Y31車站

照片說明：路面狀況

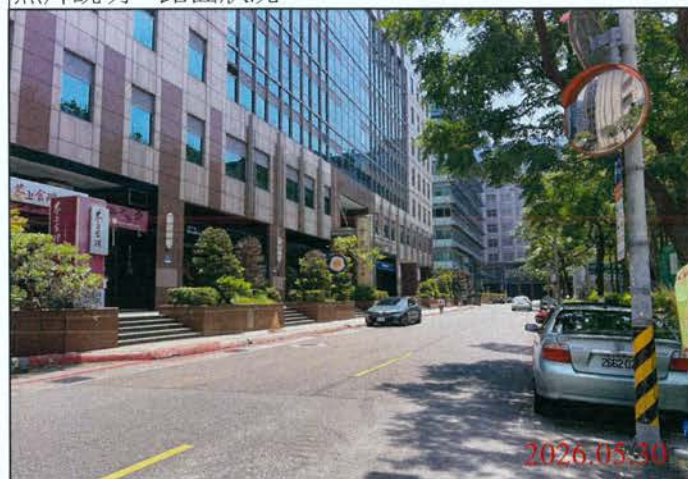
巡查日期地點：115.05.30/ Y31車站

照片說明：路面狀況

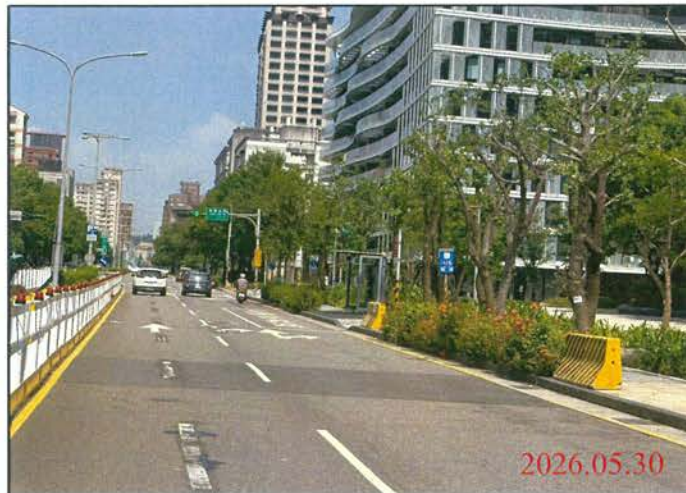
巡查日期地點：115.05.30/ Y30車站

照片說明：路面狀況

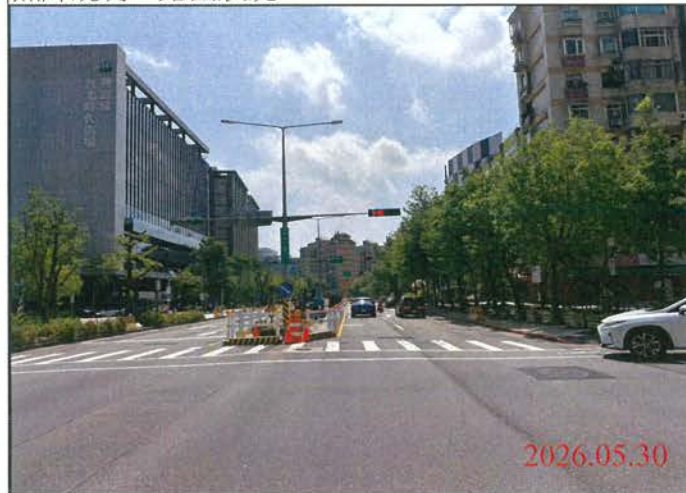
巡查日期地點：115.05.30/ Y30車站

照片說明：路面狀況

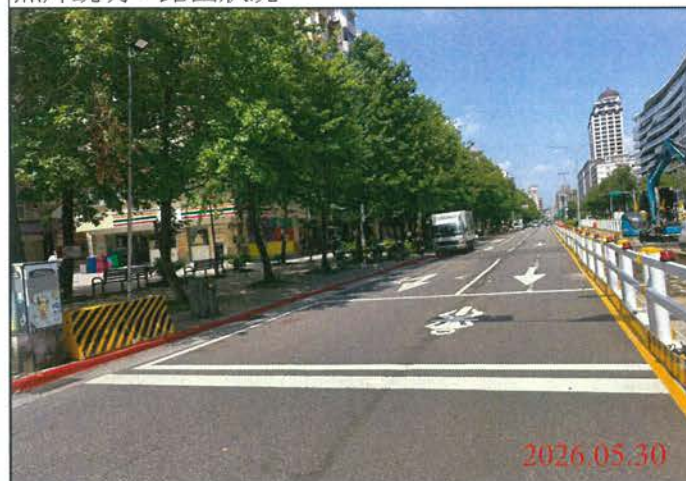
巡查日期地點：115.05.30/ Y30車站

照片說明：路面狀況

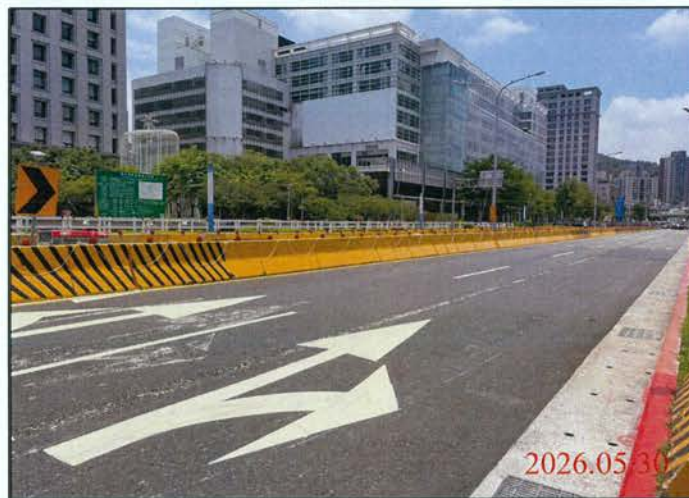
巡查日期地點：115.05.30/ 尾軌  
照片說明：路面狀況

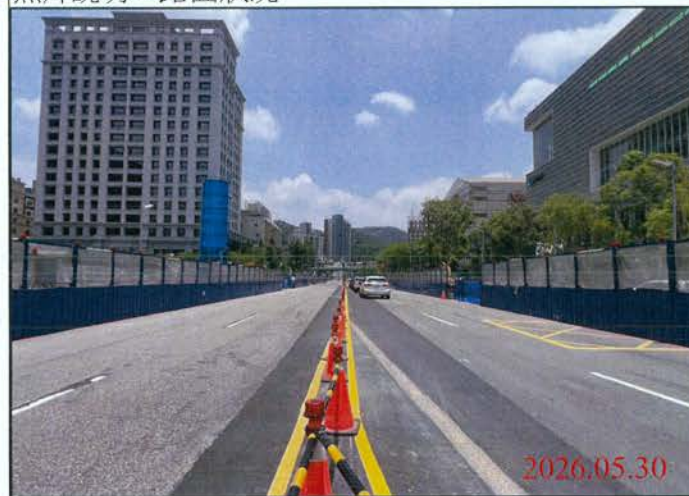
巡查日期地點：115.05.30/ 尾軌  
照片說明：路面狀況

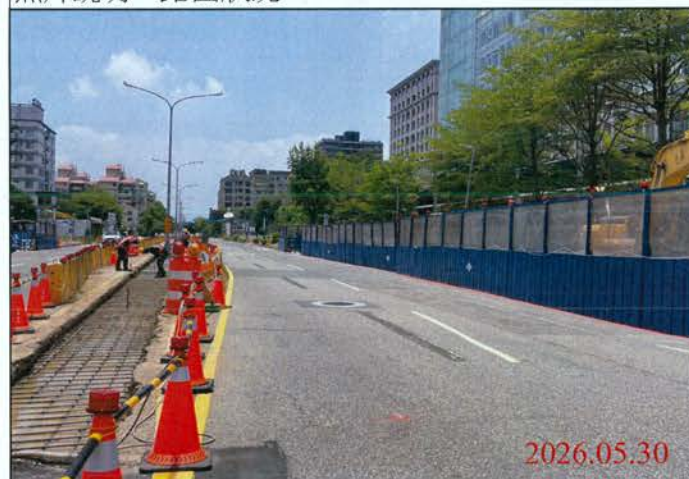
巡查日期地點：115.05.30/ 尾軌  
照片說明：路面狀況
