# 環狀線東環段Y29站尾軌(不含)~Y33(不含)土木建築及水電環控區段標工程

日期: 115年5月21日

## 環狀線CF710區段標道路巡查照片

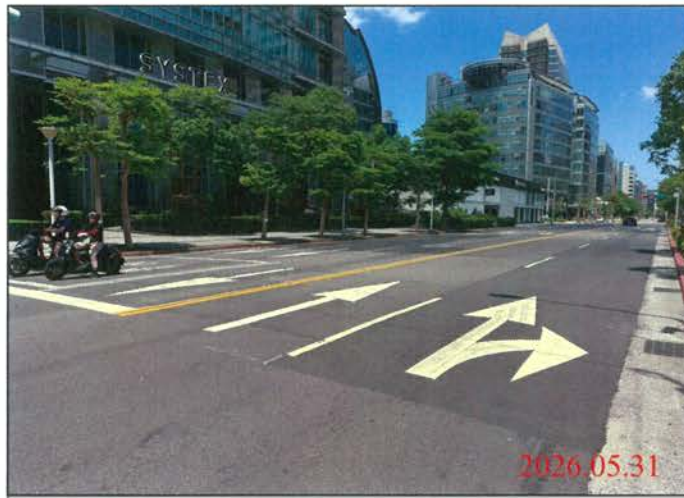
巡查日期地點：115.05.31/ Y32車站

照片說明：路面狀況

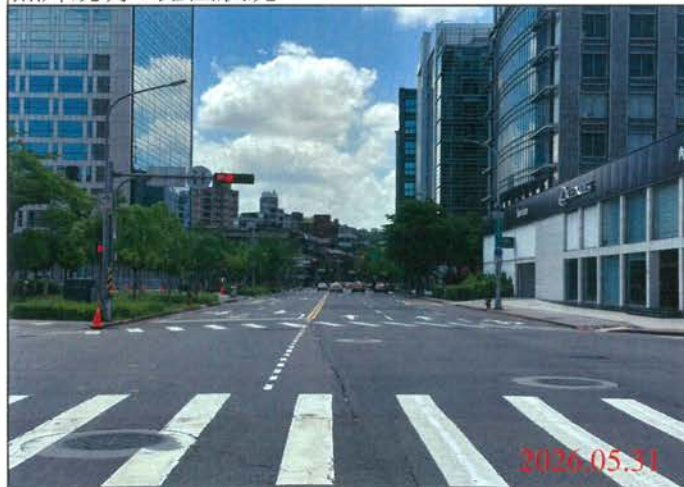
巡查日期地點：115.05.31/ Y32車站

照片說明：路面狀況

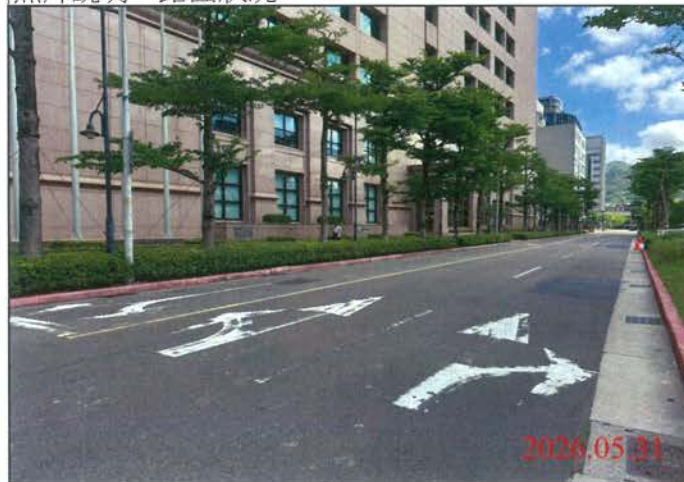
巡查日期地點：115.05.31/ Y32車站

照片說明：路面狀況

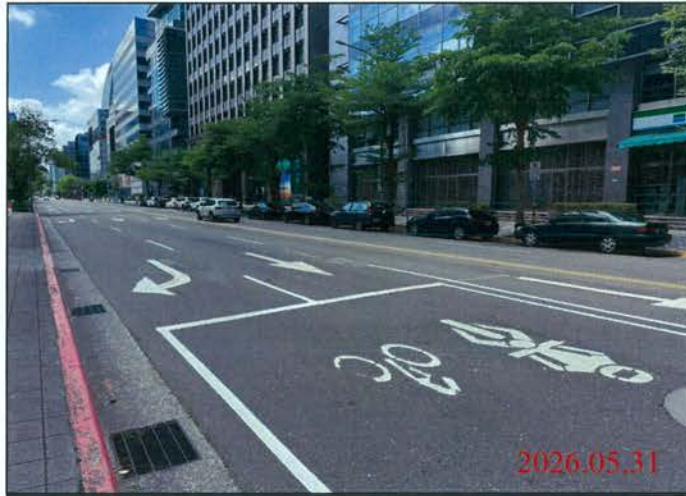
巡查日期地點：115.05.31/ Y31車站  
照片說明：路面狀況

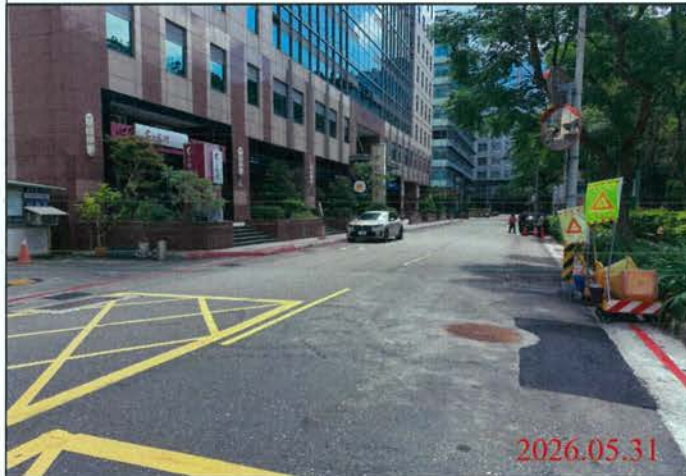
巡查日期地點：115.05.31/ Y31車站  
照片說明：路面狀況

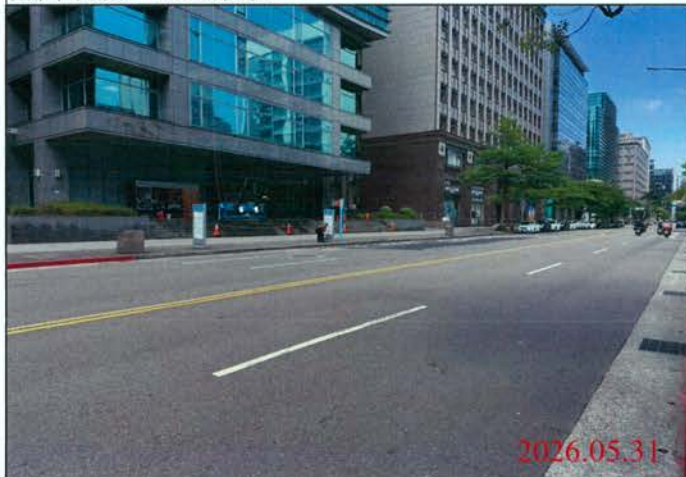
巡查日期地點：115.05.31/ Y31車站  
照片說明：路面狀況

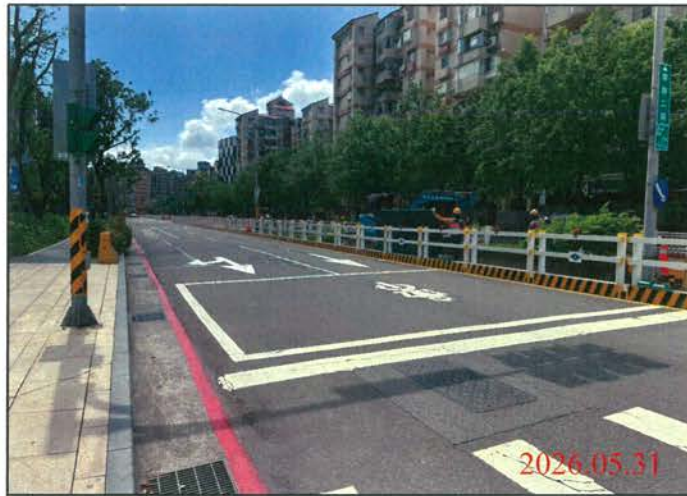
巡查日期地點：115.05.31/ Y30車站  
照片說明：路面狀況

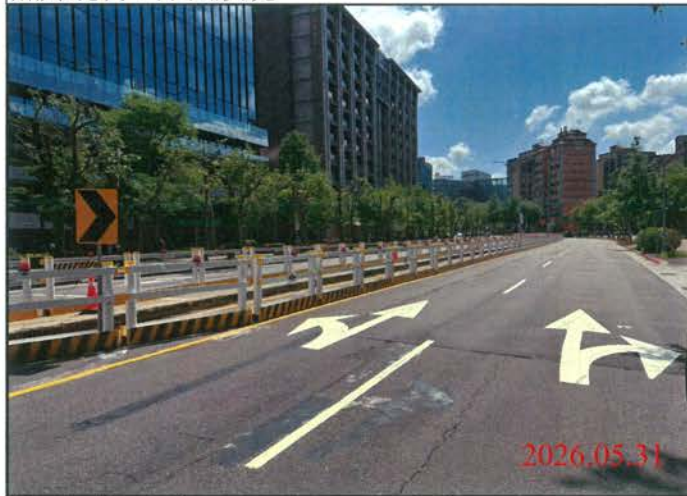
巡查日期地點：115.05.31/ Y30車站  
照片說明：路面狀況

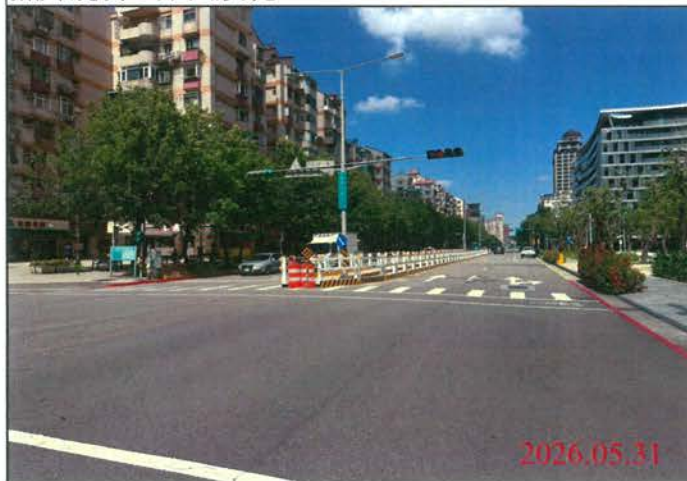
巡查日期地點：115.05.31/ Y30車站  
照片說明：路面狀況

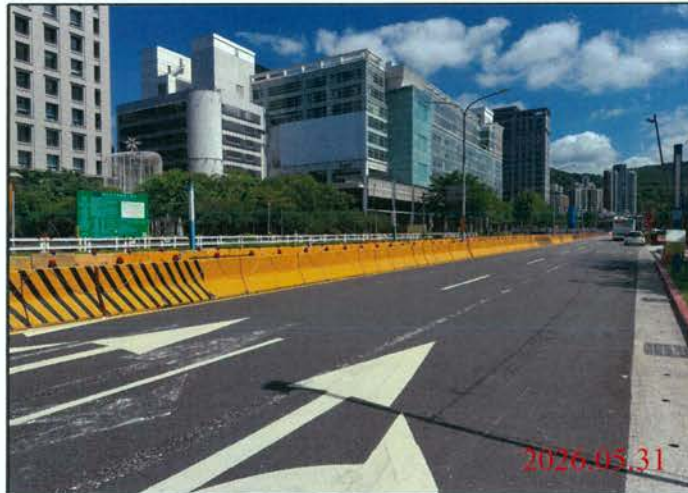
巡查日期地點：115.05.31/ 尾軌  
照片說明：路面狀況

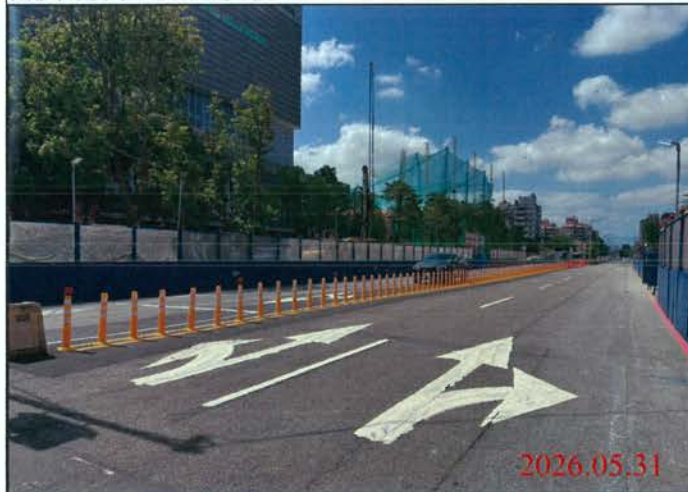
巡查日期地點：115.05.31/ 尾軌  
照片說明：路面狀況

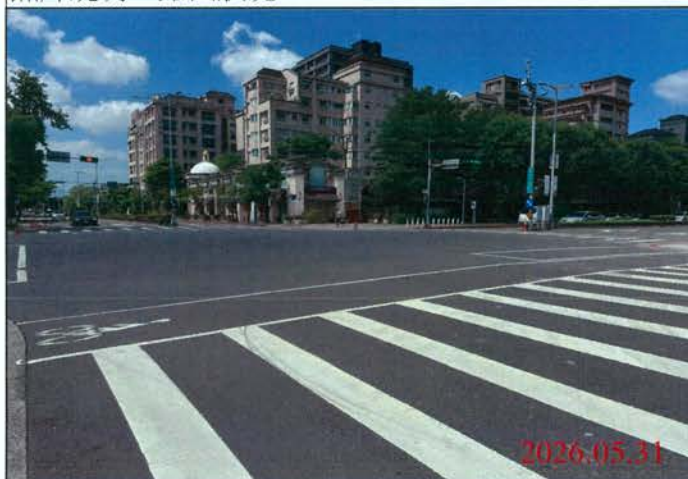
巡查日期地點：115.05.31/ 尾軌  
照片說明：路面狀況
