# 環狀線東環段Y29站尾軌(不含)~Y33(不含)土木建築及水電環控區段標工程

日期: 115年 6月 1日

## 環狀線CF710區段標道路巡查照片

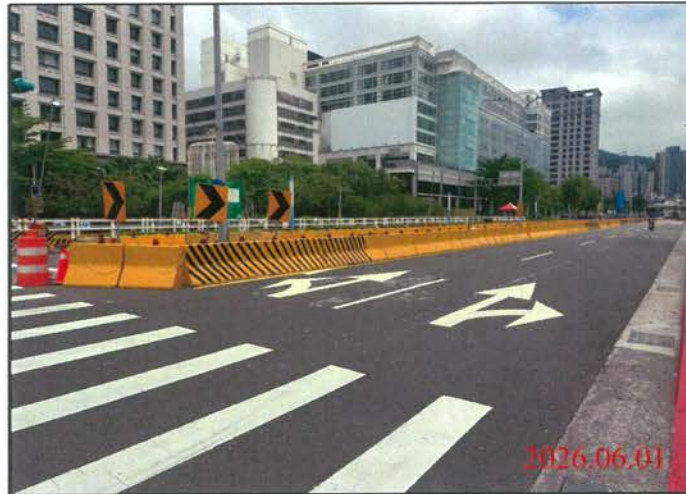
巡查日期地點：115.06.01/ 尾軌  
照片說明：路面狀況

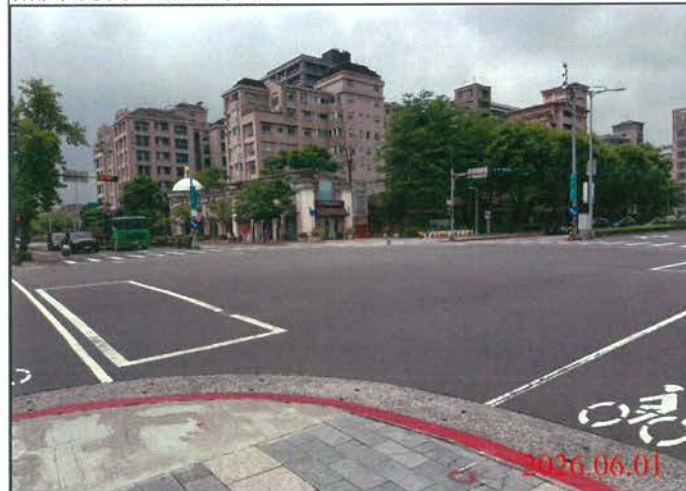
巡查日期地點：115.06.01/ 尾軌  
照片說明：路面狀況

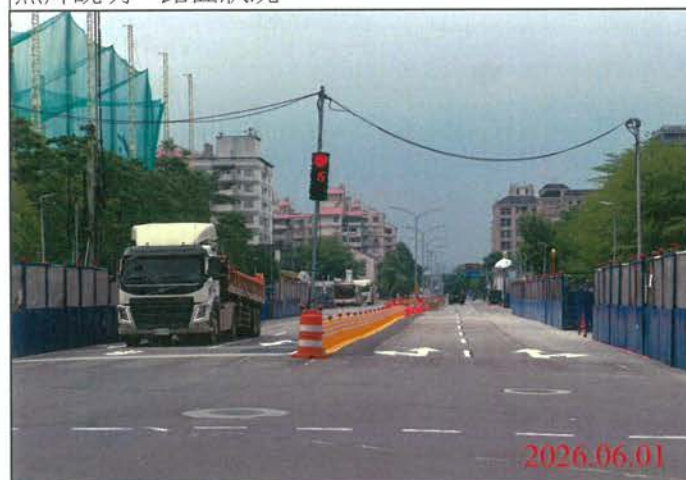
巡查日期地點：115.06.01/ 尾軌  
照片說明：路面狀況

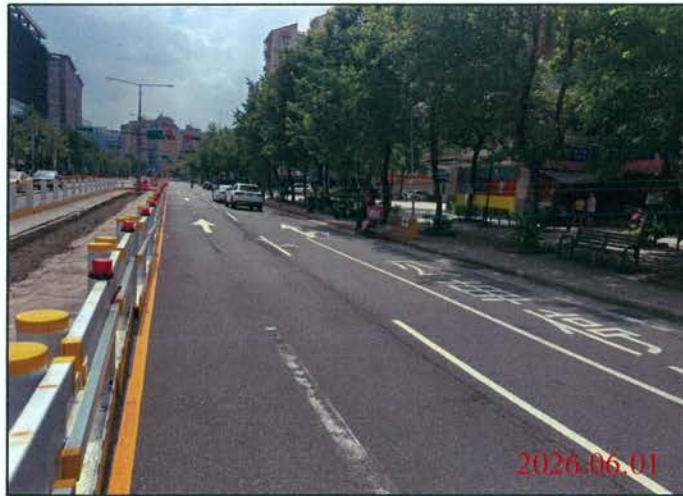
巡查日期地點：115.06.01/ Y30車站  
照片說明：路面狀況

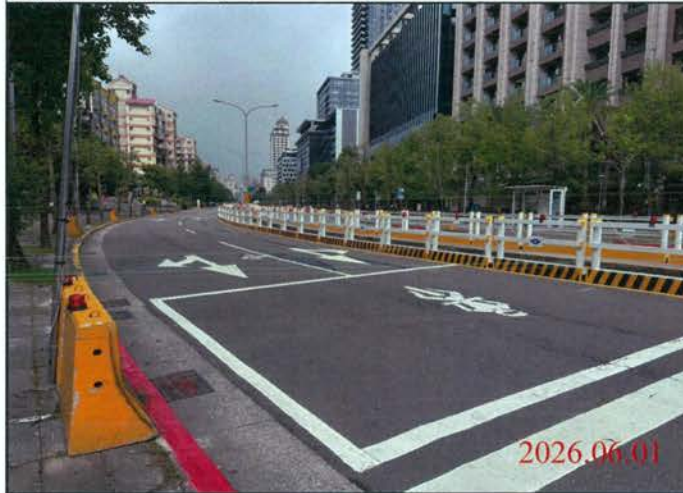
巡查日期地點：115.06.01/ Y30車站  
照片說明：路面狀況

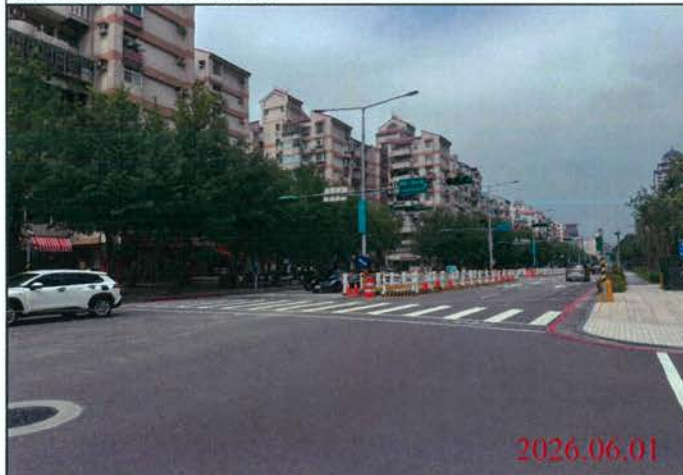
巡查日期地點：115.06.01/ Y30車站  
照片說明：路面狀況

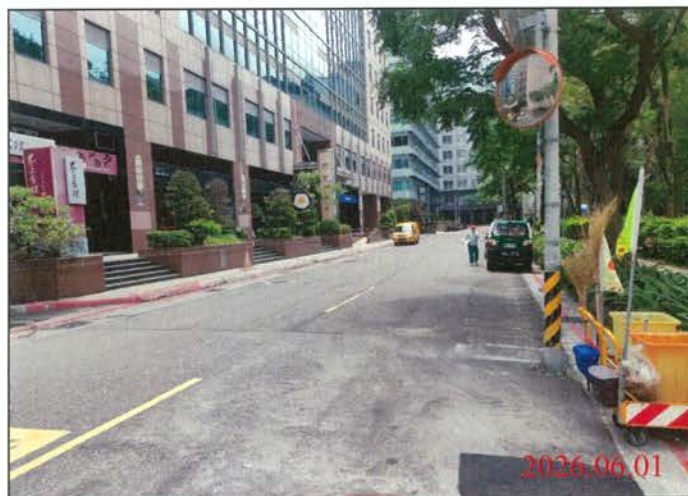
巡查日期地點：115.06.01/ Y31車站  
照片說明：路面狀況

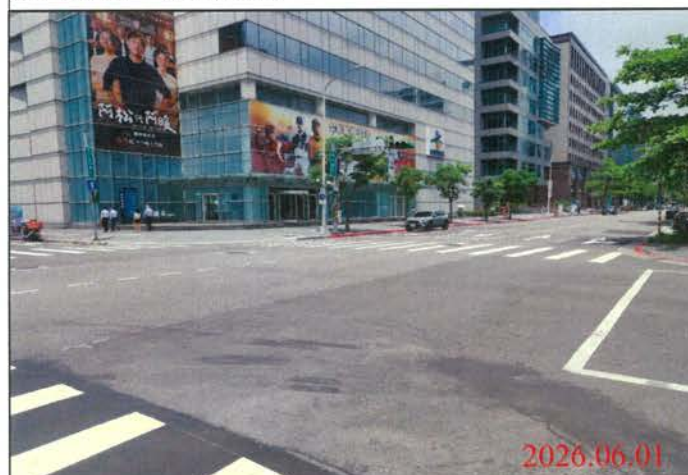
巡查日期地點：115.06.01/ Y31車站  
照片說明：路面狀況

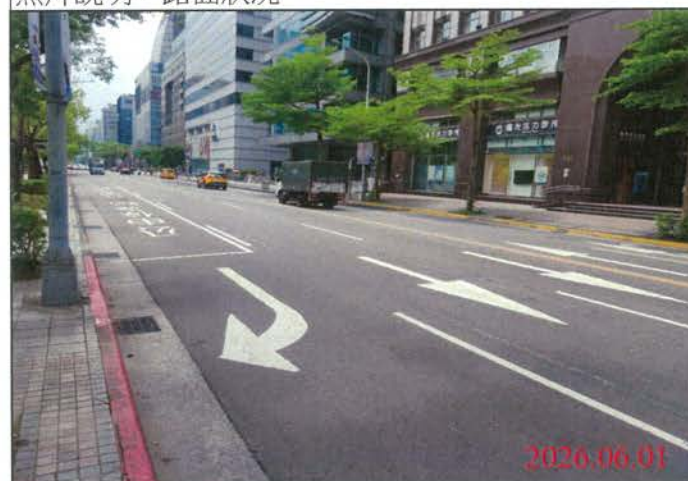
巡查日期地點：115.06.01/ Y31車站  
照片說明：路面狀況

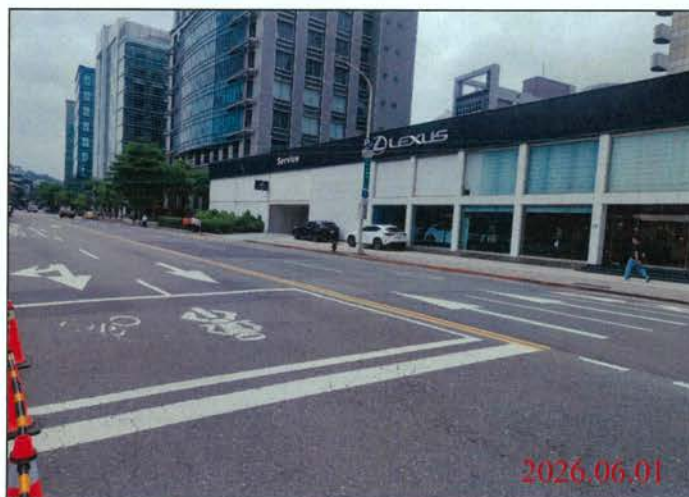
巡查日期地點：115.06.01/ Y32車站

照片說明：路面狀況

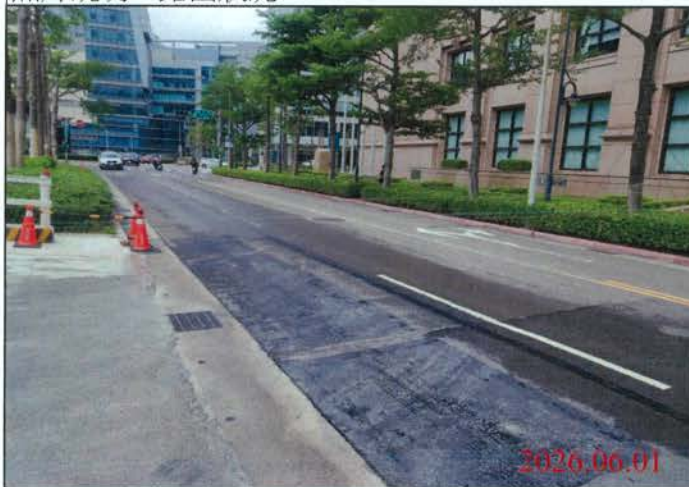
巡查日期地點：115.06.01/ Y32車站

照片說明：路面狀況

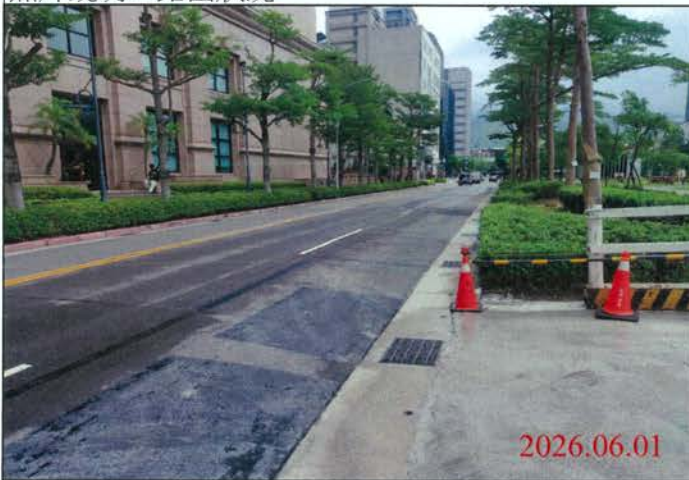
巡查日期地點：115.06.01/ Y32車站

照片說明：路面狀況
