# 環狀線東環段Y29尾軌(不含)~Y33(不含)土木建築及水電環控區段標工程

## 每日管養道路巡查表

日期: 115 年 6 月 2 日

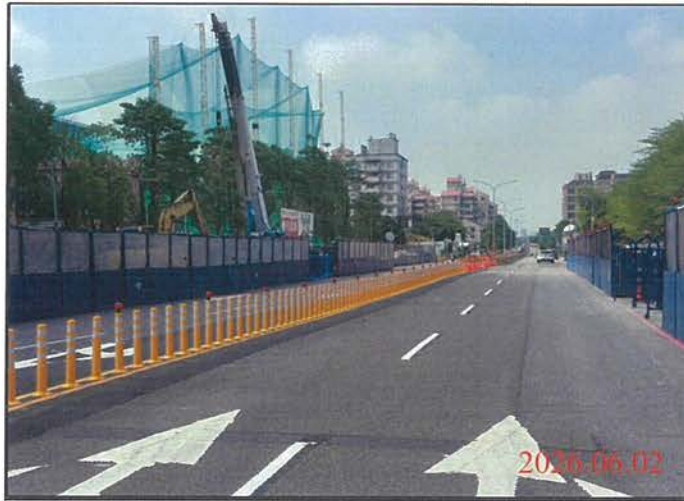
巡查日期地點：115.06.02/ 尾軌

照片說明：路面狀況

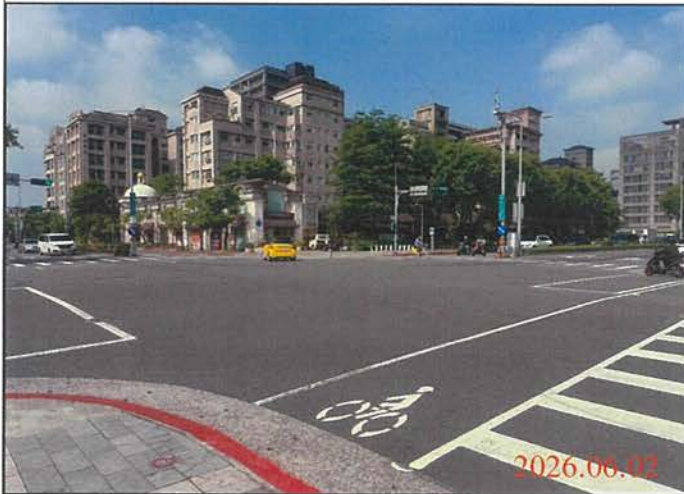
巡查日期地點：115.06.02/ 尾軌

照片說明：路面狀況

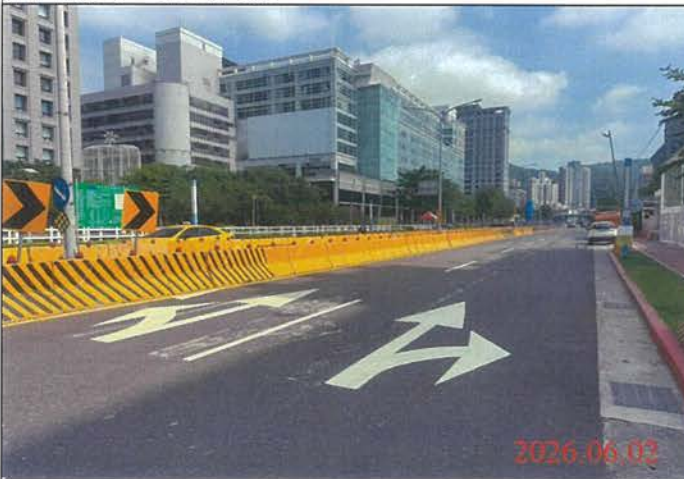
巡查日期地點：115.06.02/ 尾軌

照片說明：路面狀況

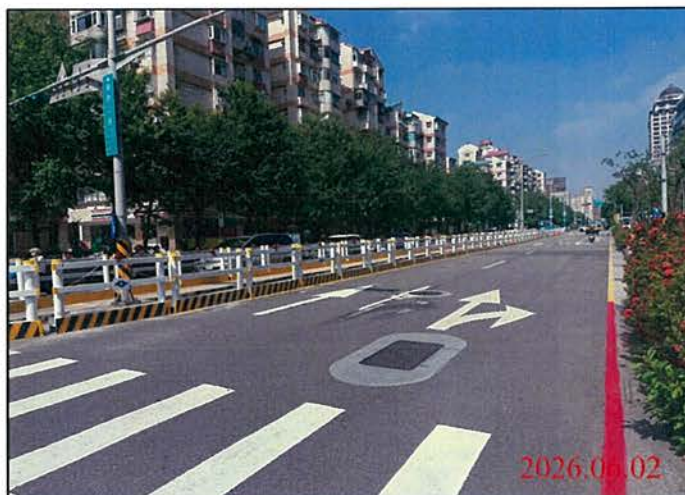
巡查日期地點：115.06.02/ Y30車站

照片說明：路面狀況

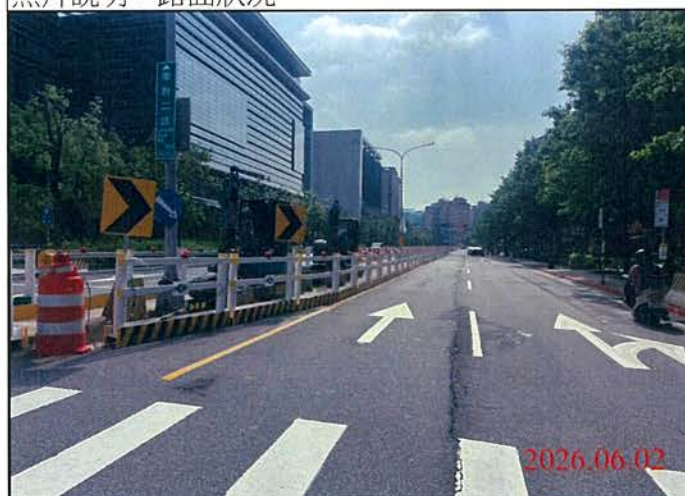
巡查日期地點：115.06.02/ Y30車站

照片說明：路面狀況

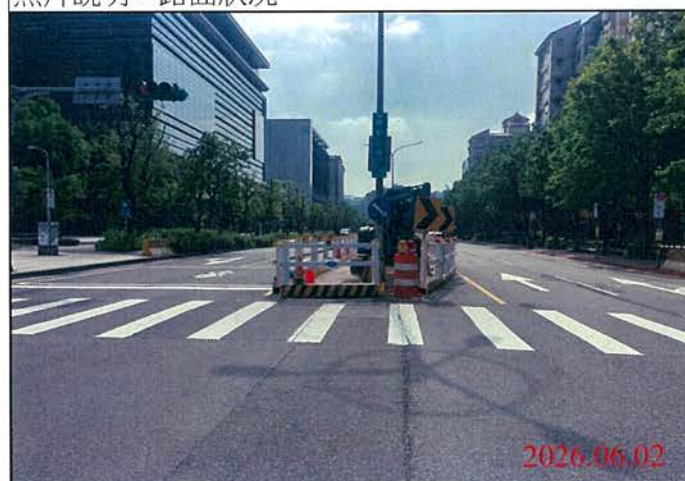
巡查日期地點：115.06.02/ Y30車站

照片說明：路面狀況

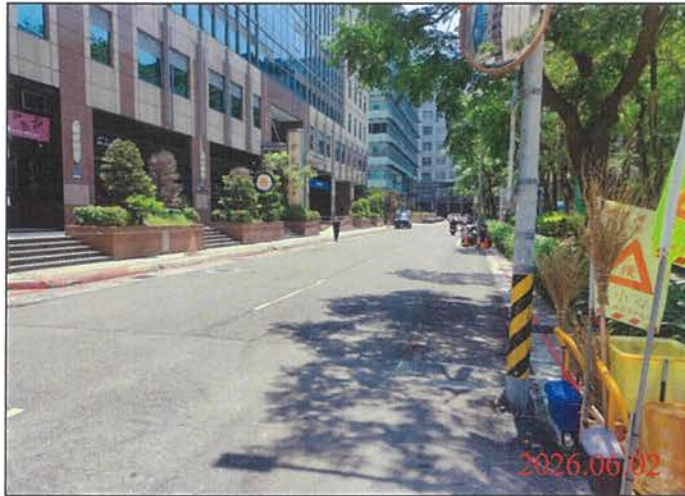
巡查日期地點：115.06.02/ Y31車站  
照片說明：路面狀況

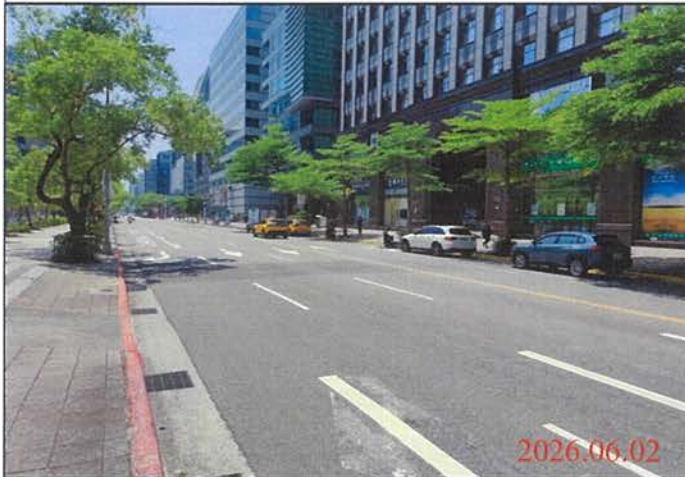
巡查日期地點：115.06.02/ Y31車站  
照片說明：路面狀況

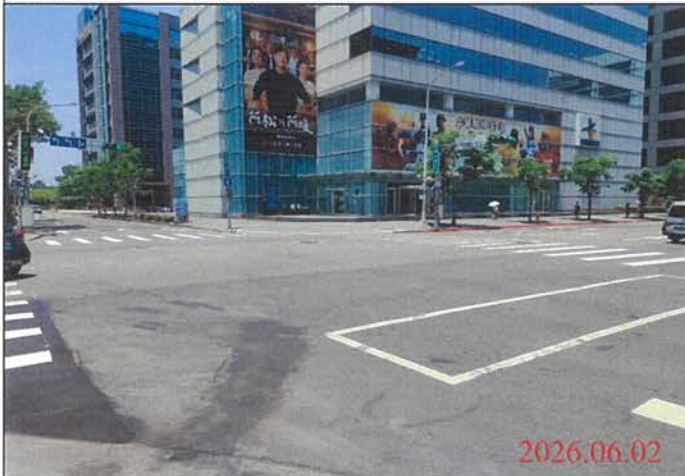
巡查日期地點：115.06.02/ Y31車站  
照片說明：路面狀況

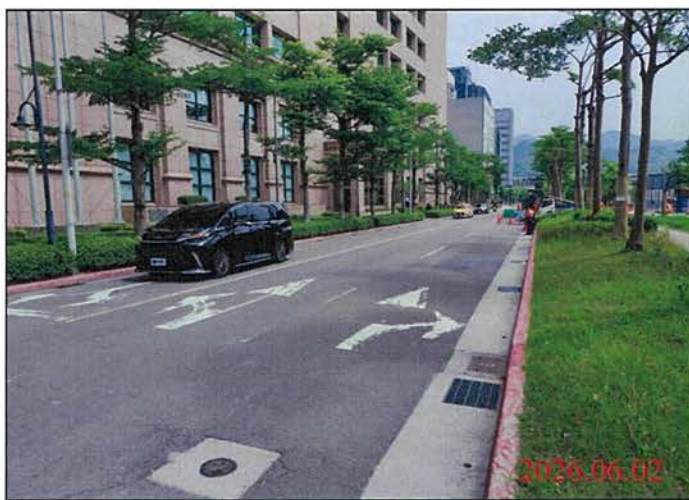
巡查日期地點：115.06.02/ Y32車站

照片說明：路面狀況

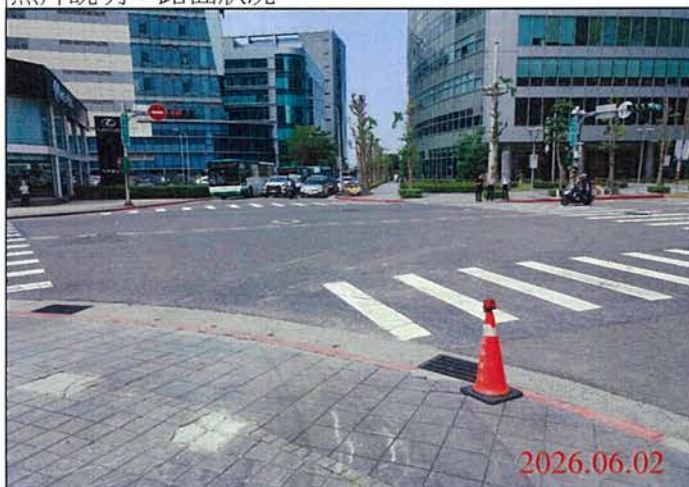
巡查日期地點：115.06.02/ Y32車站

照片說明：路面狀況

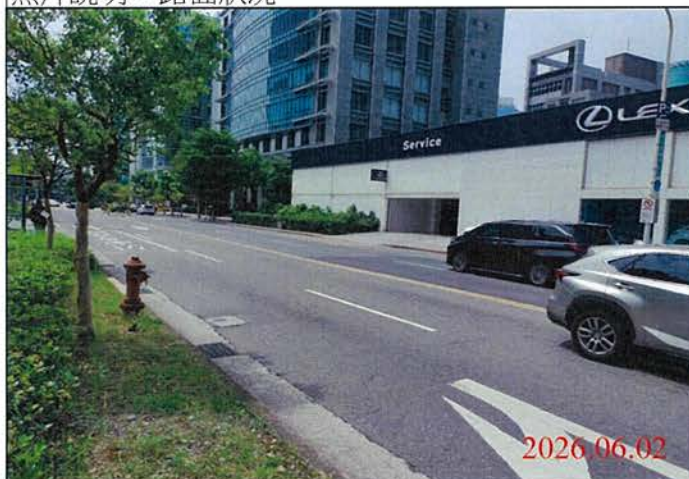
巡查日期地點：115.06.02/ Y32車站

照片說明：路面狀況
