# 環狀線東環段Y29站尾軌(不含)~Y33(不含)土木建築及水電環控區段標工程

日期：115年06月03日

## 環狀線CF710區段標道路巡查照片

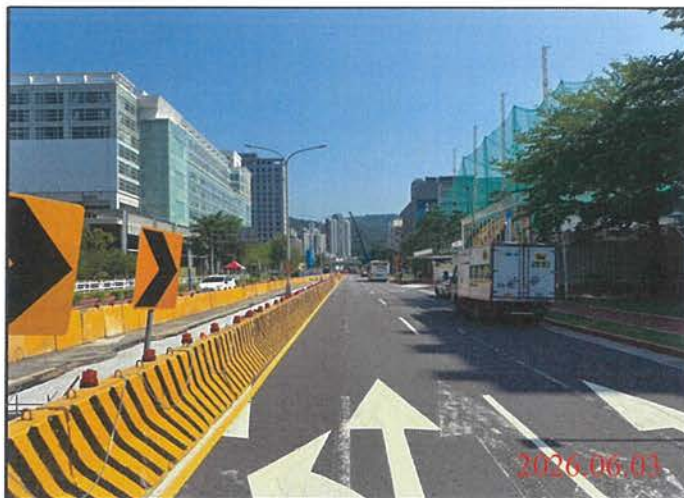
巡查日期地點：115.06.03/ 尾軌

照片說明：路面狀況

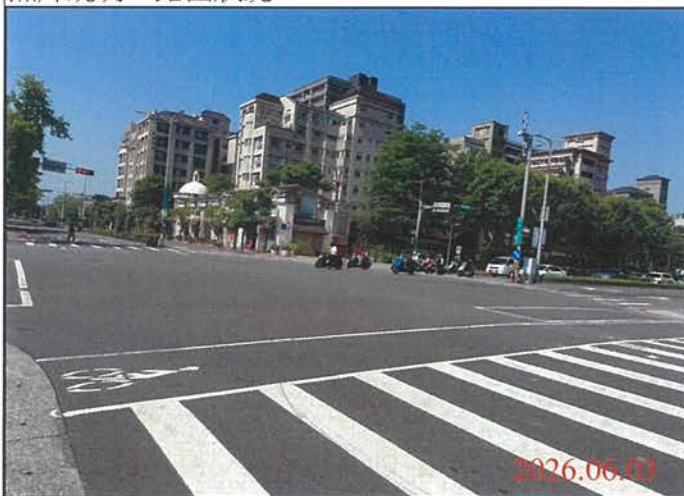
巡查日期地點：115.06.03/ 尾軌

照片說明：路面狀況

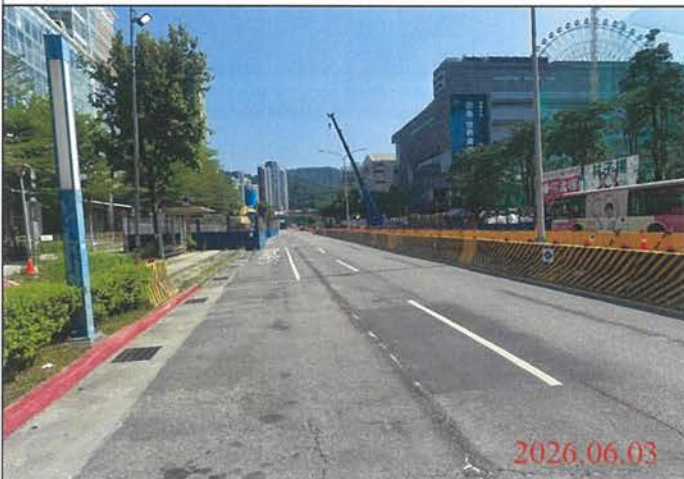
巡查日期地點：115.06.03/ 尾軌

照片說明：路面狀況

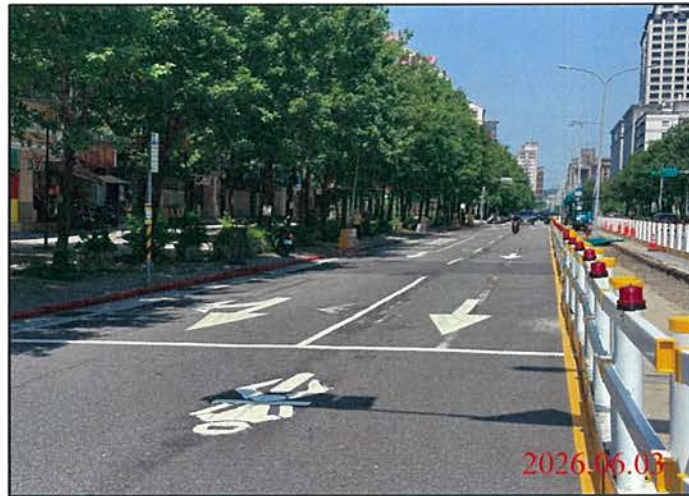
巡查日期地點：115.06.03/ Y30車站  
照片說明：路面狀況

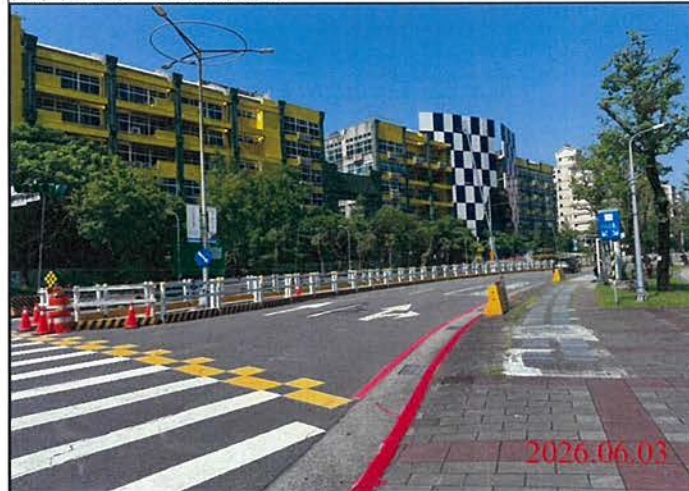
巡查日期地點：115.06.03/ Y30車站  
照片說明：路面狀況

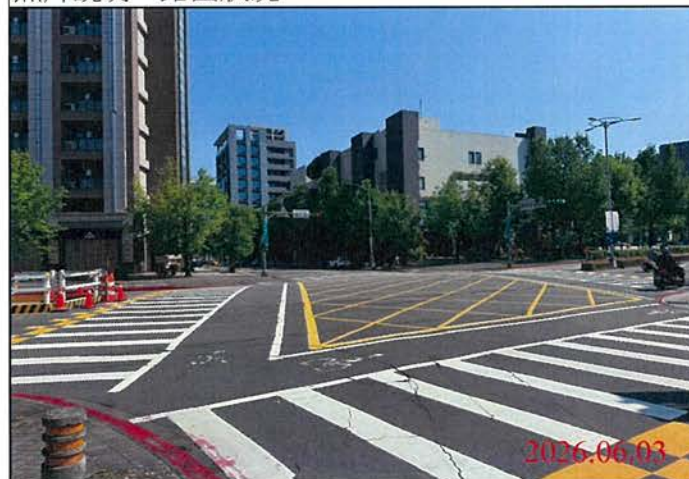
巡查日期地點：115.06.03/ Y30車站  
照片說明：路面狀況

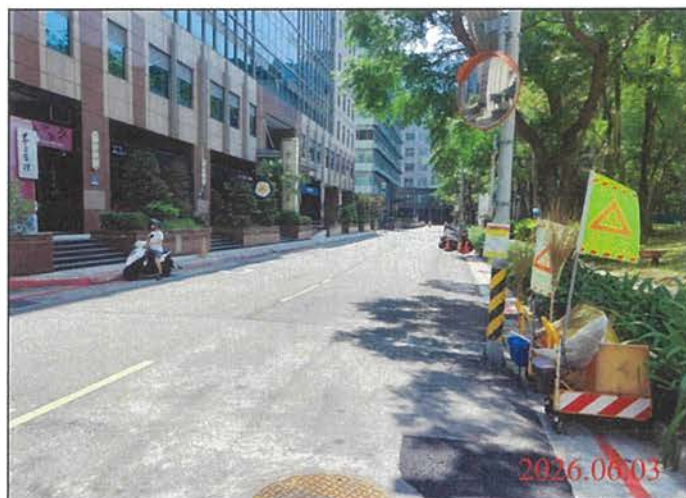
巡查日期地點：115.06.03/ Y31車站  
照片說明：路面狀況

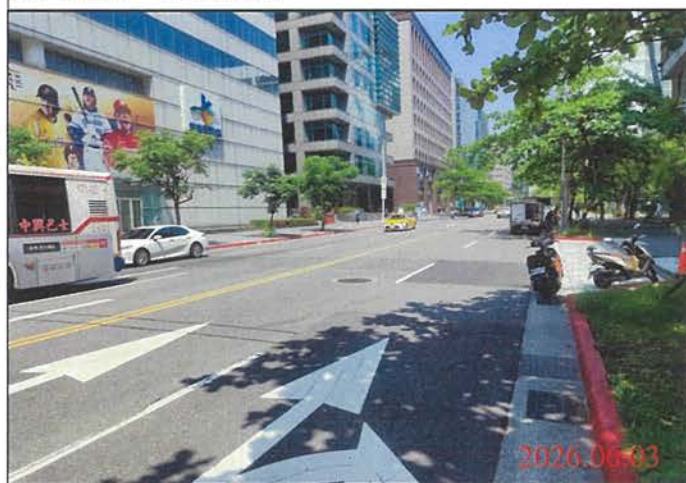
巡查日期地點：115.06.03/ Y31車站  
照片說明：路面狀況

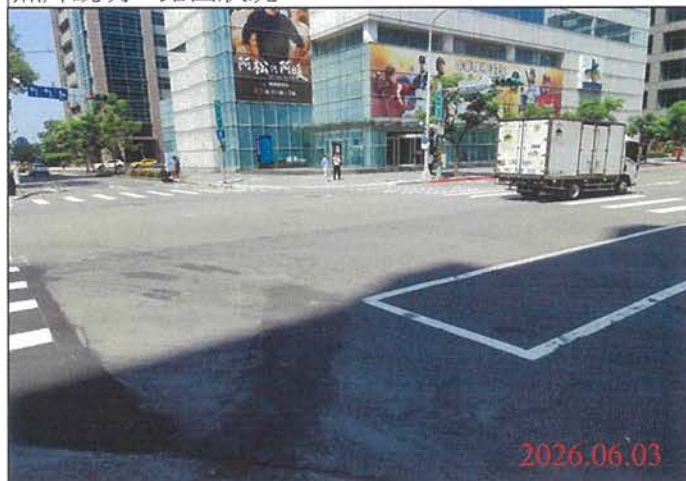
巡查日期地點：115.06.03/ Y31車站  
照片說明：路面狀況

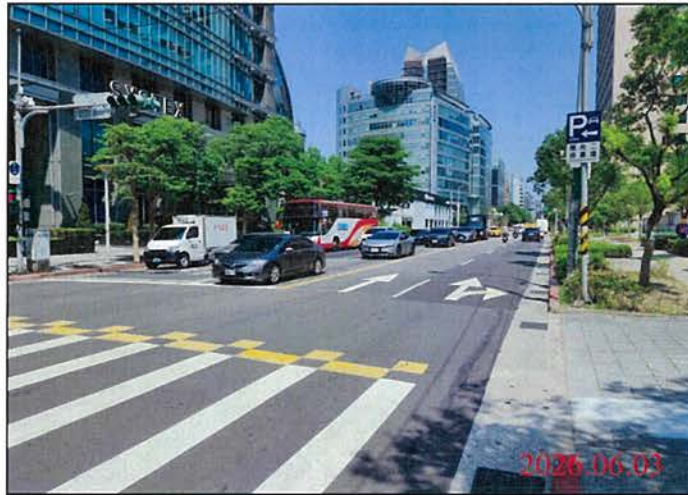
巡查日期地點：115.06.03/ Y32車站  
照片說明：路面狀況

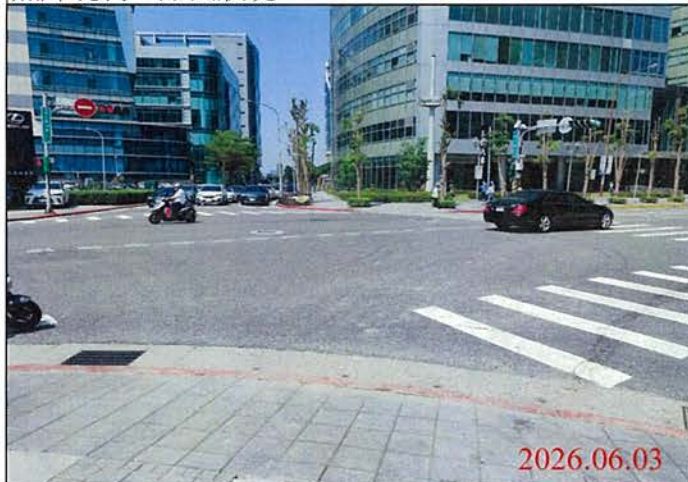
巡查日期地點：115.06.03/ Y32車站  
照片說明：路面狀況

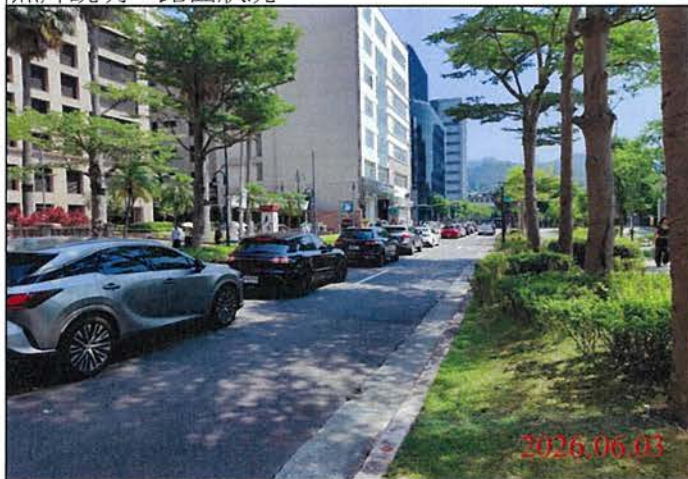
巡查日期地點：115.06.03/ Y32車站  
照片說明：路面狀況
