# 環狀線東環段Y29站尾軌(不含)~Y33(不含)土木建築及水電環控區段標工程

日期: 115年 6 月 4 日

## 環狀線CF710區段標道路巡查照片

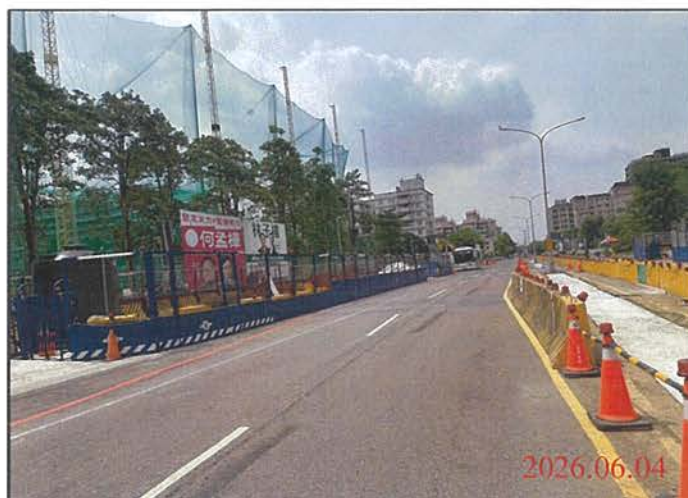
巡查日期地點：115.06.04/ 尾軌  
照片說明：路面狀況

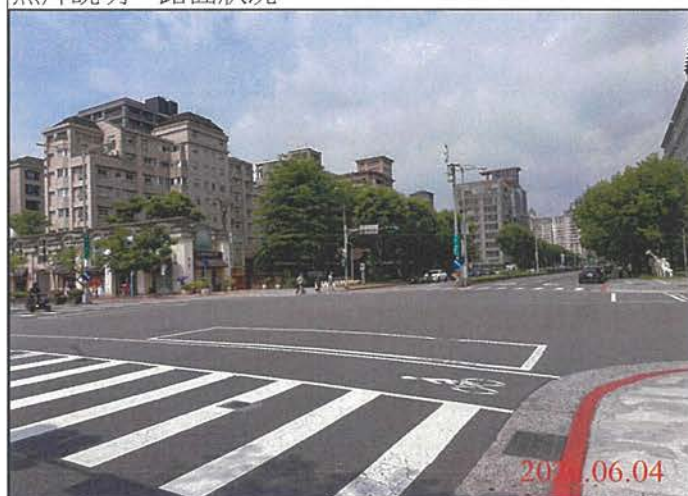
巡查日期地點：115.06.04/ 尾軌  
照片說明：路面狀況

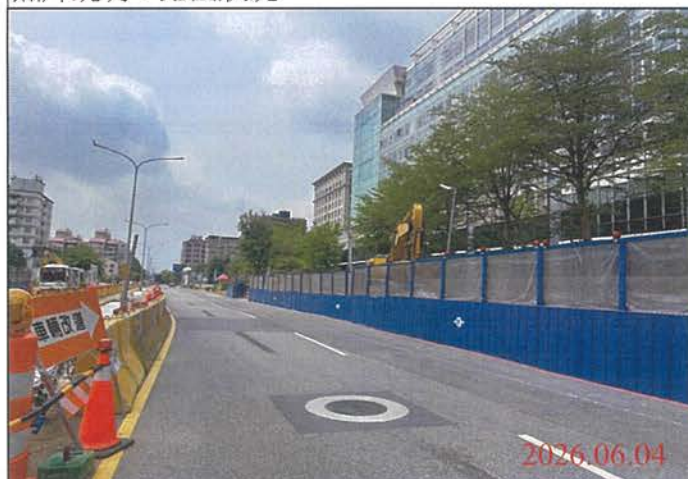
巡查日期地點：115.06.04/ 尾軌  
照片說明：路面狀況

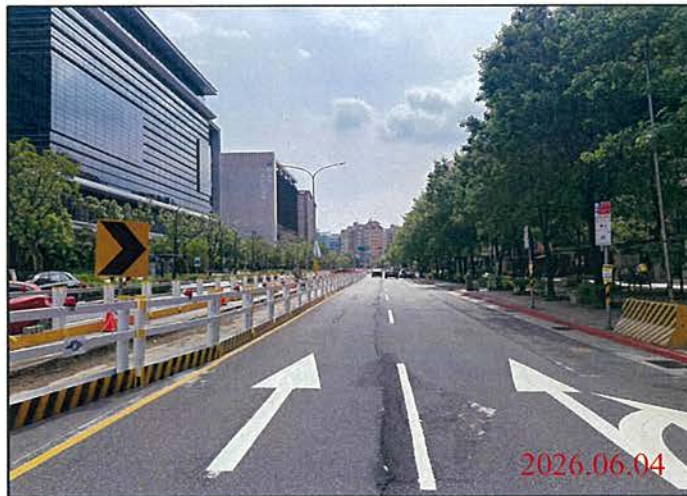
巡查日期地點：115.06.04/ Y30車站  
照片說明：路面狀況

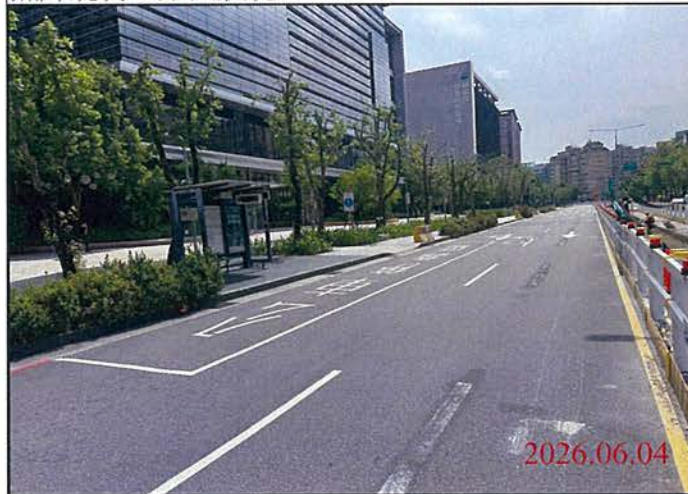
巡查日期地點：115.06.04/ Y30車站  
照片說明：路面狀況

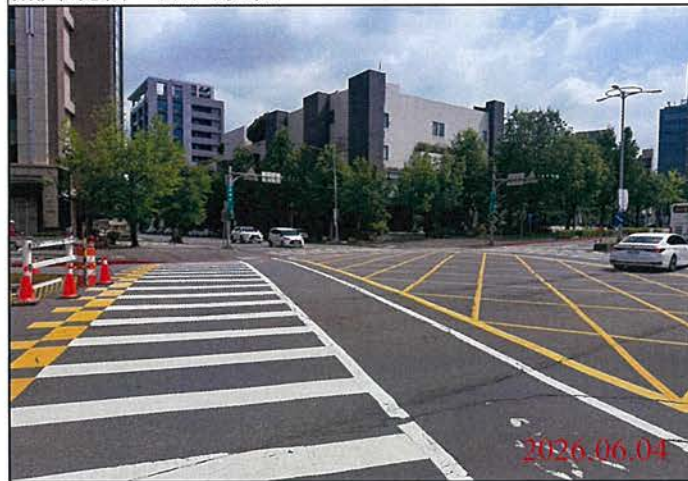
巡查日期地點：115.06.04/ Y30車站  
照片說明：路面狀況

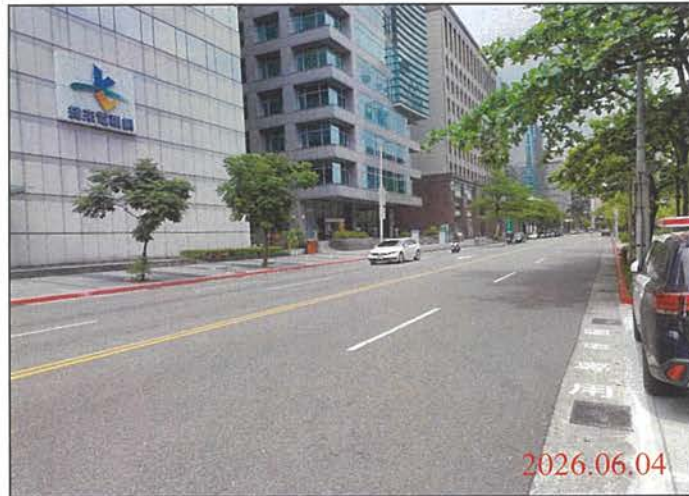
巡查日期地點：115.06.04/ Y31車站  
照片說明：路面狀況

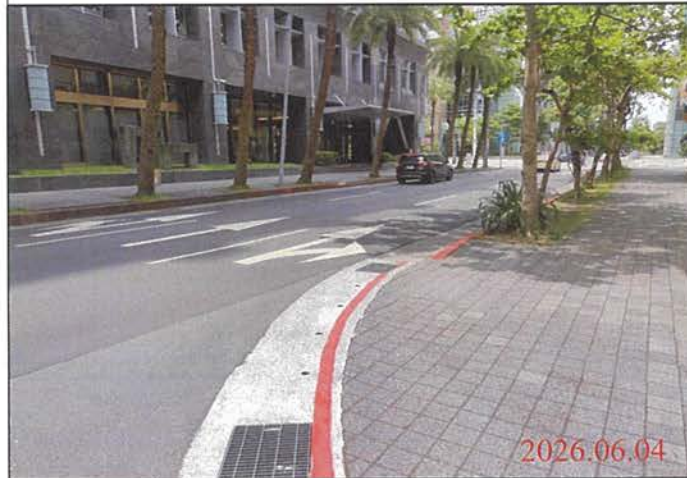
巡查日期地點：115.06.04/ Y31車站  
照片說明：路面狀況

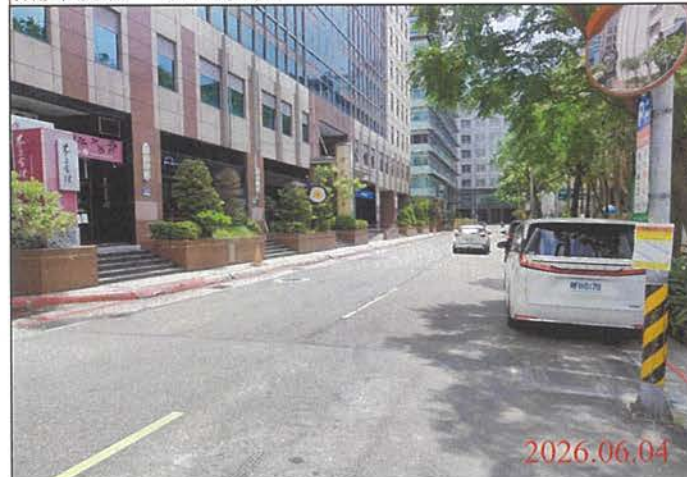
巡查日期地點：115.06.04/ Y31車站  
照片說明：路面狀況

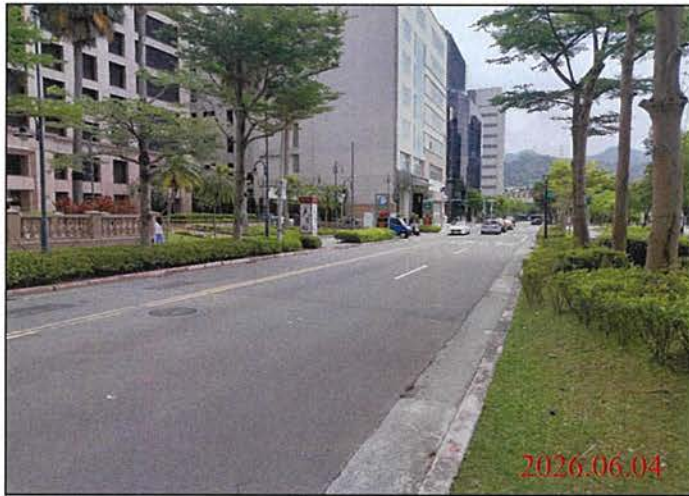
巡查日期地點：115.06.04/ Y32車站  
照片說明：路面狀況

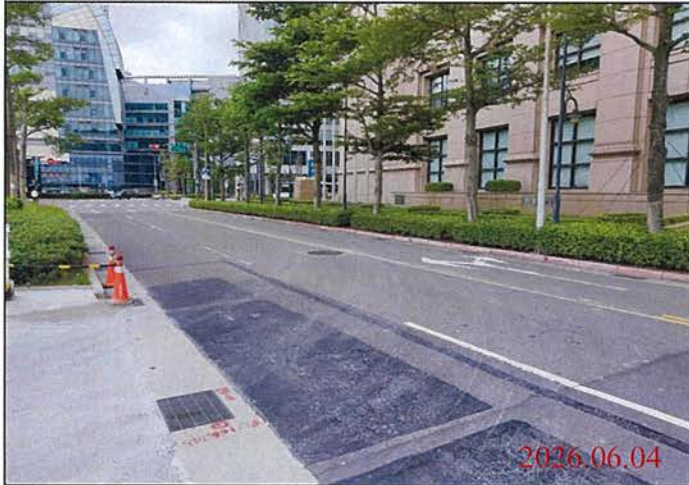
巡查日期地點：115.06.04/ Y32車站  
照片說明：路面狀況

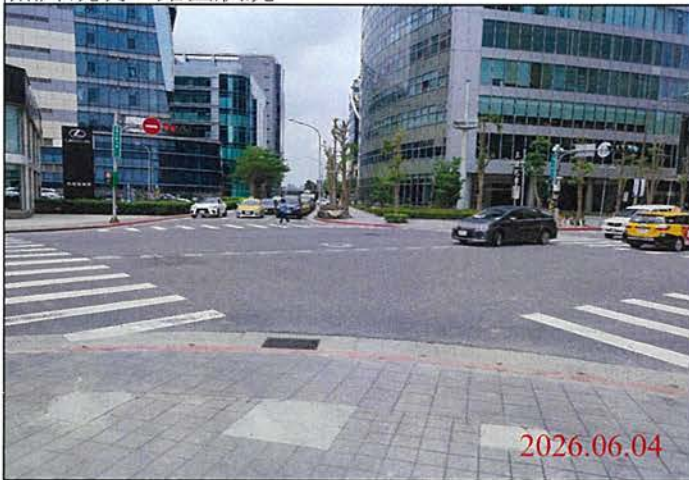
巡查日期地點：115.06.04/ Y32車站  
照片說明：路面狀況
