# 環狀線東環段Y29站尾軌(不含)~Y33(不含)土木建築及水電環控區段標工程

日期: 115年 06月 05日

## 環狀線CF710區段標道路巡查照片

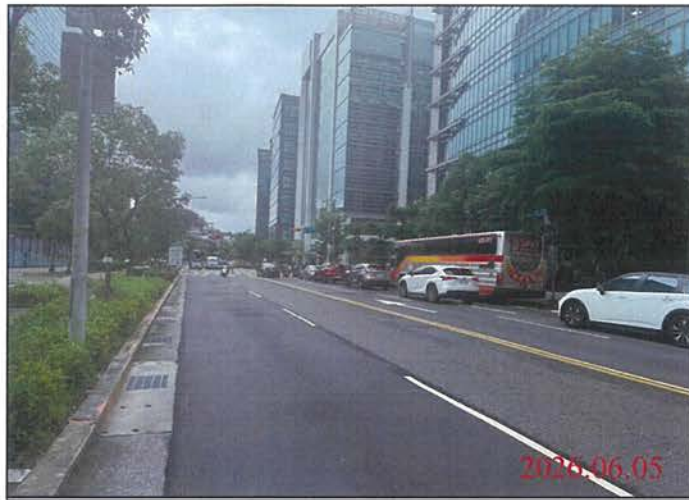
巡查日期地點：115.06.05/ Y32車站  
照片說明：路面狀況

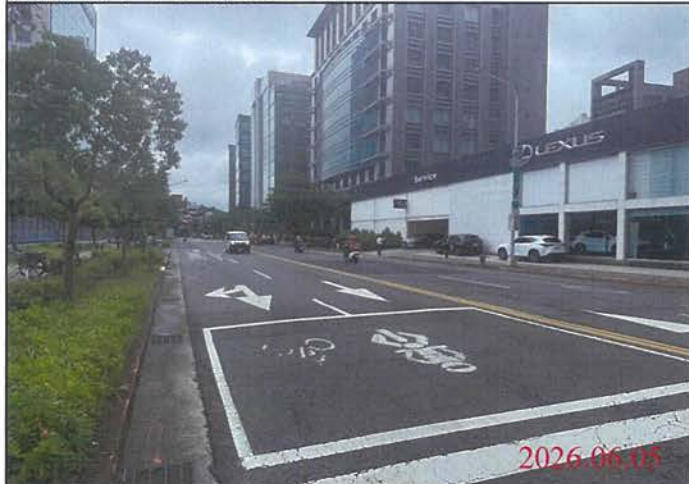
巡查日期地點：115.06.05/ Y32車站  
照片說明：路面狀況

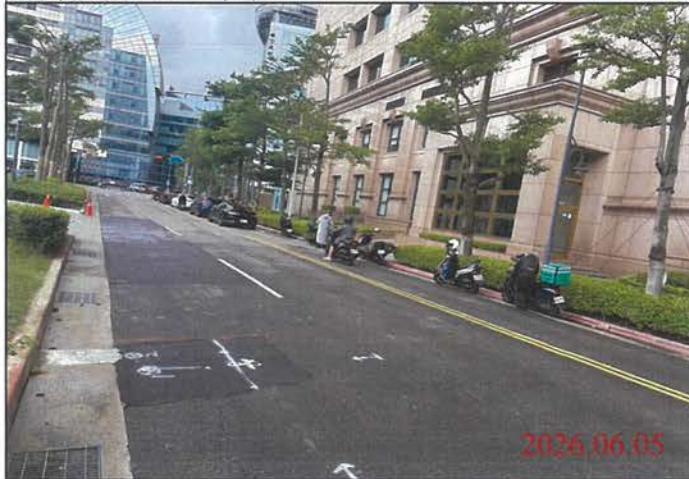
巡查日期地點：115.06.05/ Y32車站  
照片說明：路面狀況

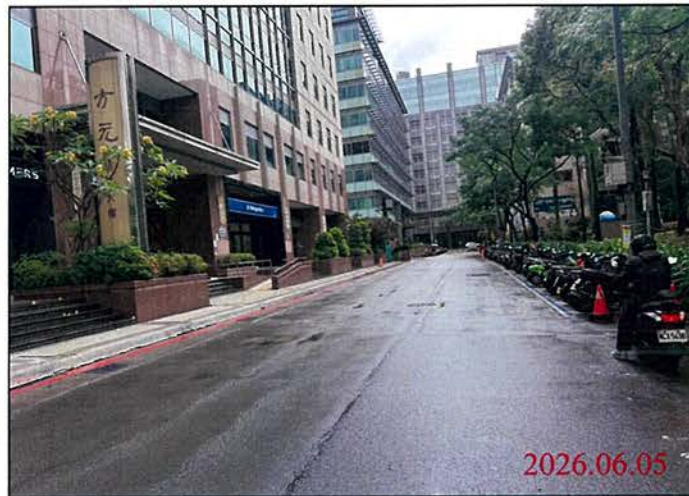
巡查日期地點：115.06.05/ Y31車站

照片說明：路面狀況

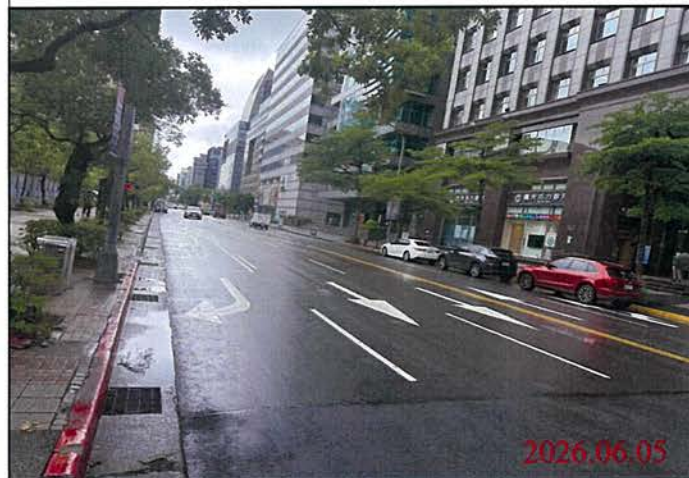
巡查日期地點：115.06.05/ Y31車站

照片說明：路面狀況

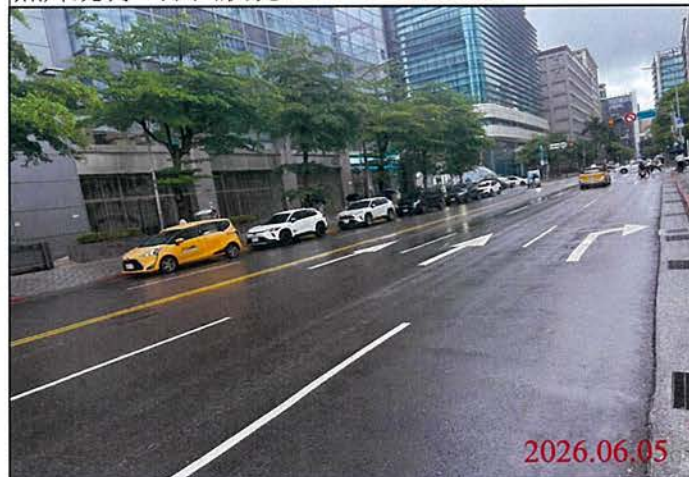
巡查日期地點：115.06.05/ Y31車站

照片說明：路面狀況

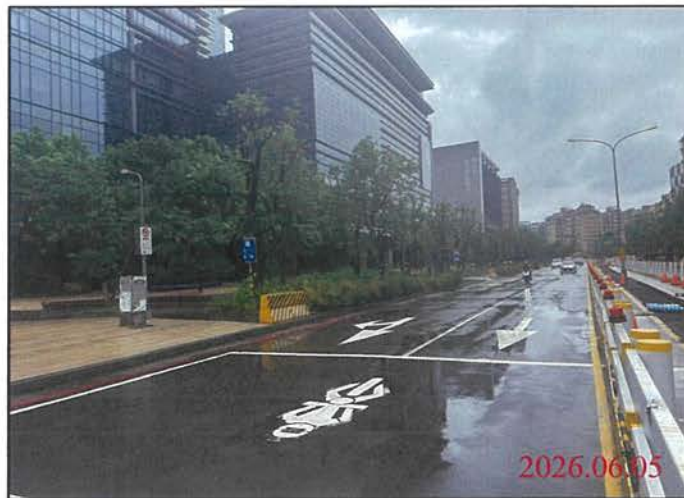
巡查日期地點：115.06.05/ Y30車站

照片說明：路面狀況

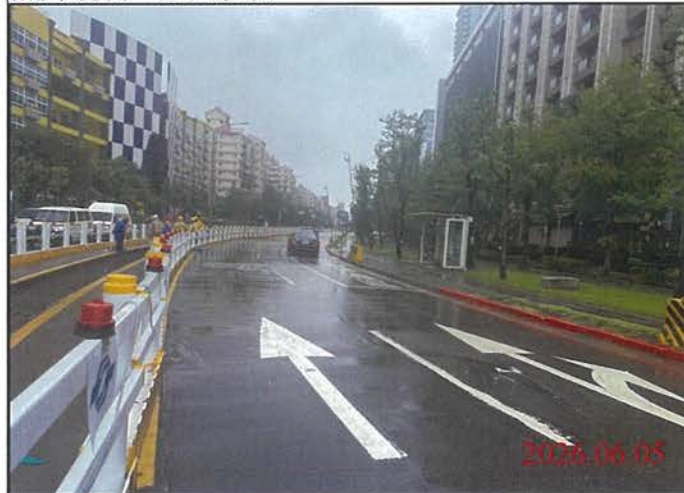
巡查日期地點：115.06.05/ Y30車站

照片說明：路面狀況

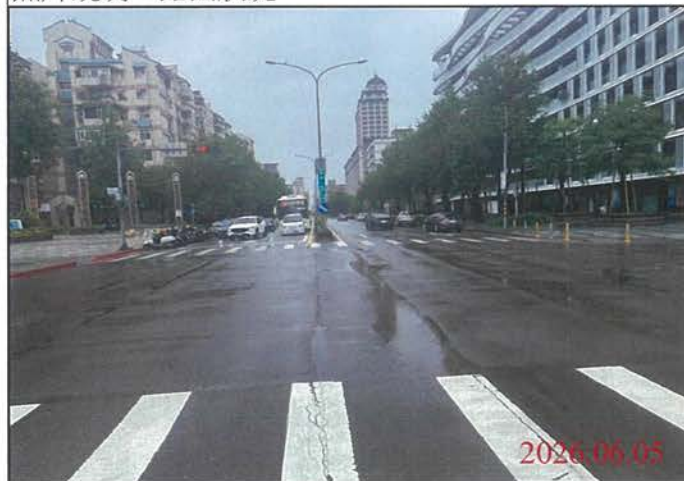
巡查日期地點：115.06.05/ Y30車站

照片說明：路面狀況

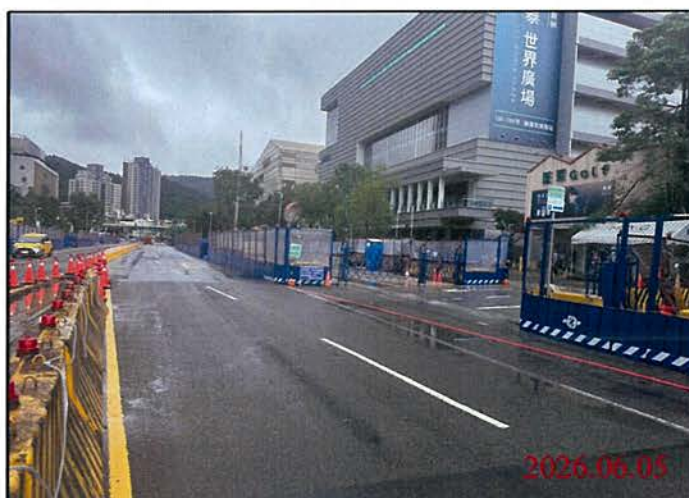
巡查日期地點：115.06.05/ 尾軌

照片說明：路面狀況

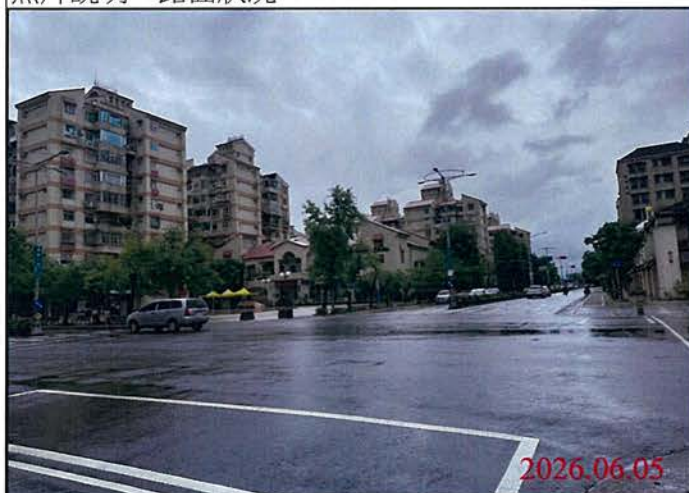
巡查日期地點：115.06.05/ 尾軌

照片說明：路面狀況

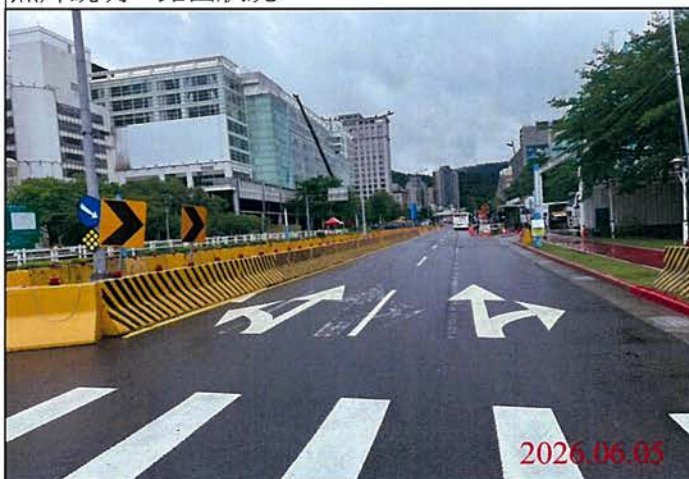
巡查日期地點：115.06.05/ 尾軌

照片說明：路面狀況
