# 環狀線東環段Y29站尾軌(不含)~Y33(不含)土木建築及水電環控區段標工程

日期: 115年 06月 06日

## 環狀線CF710區段標道路巡查照片

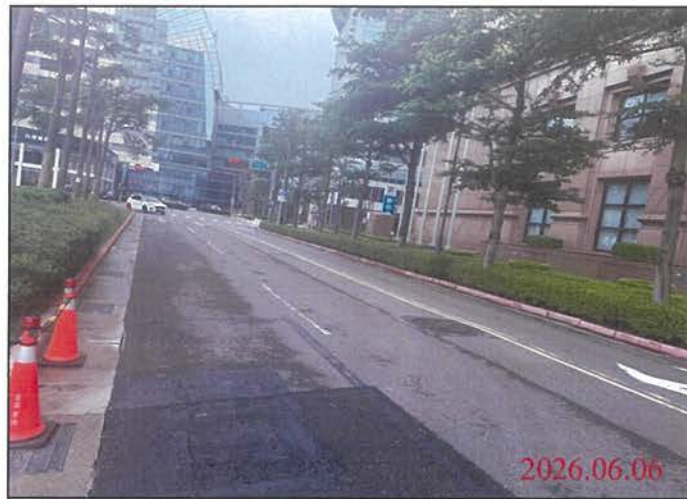
巡查日期地點：115.06.06/ Y32車站

照片說明：路面狀況

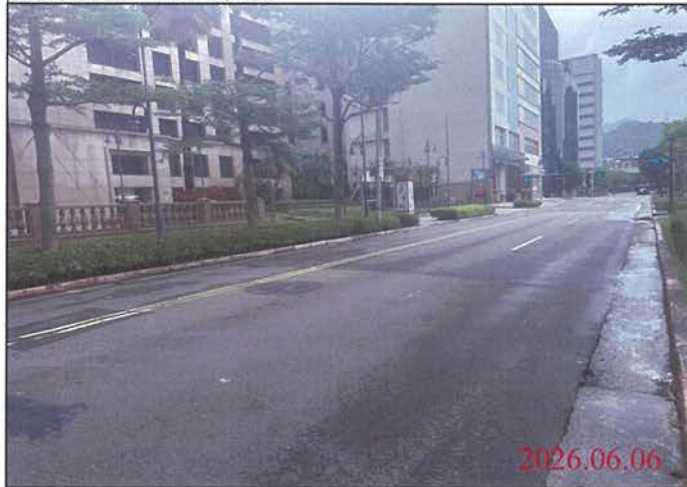
巡查日期地點：115.06.06/ Y32車站

照片說明：路面狀況

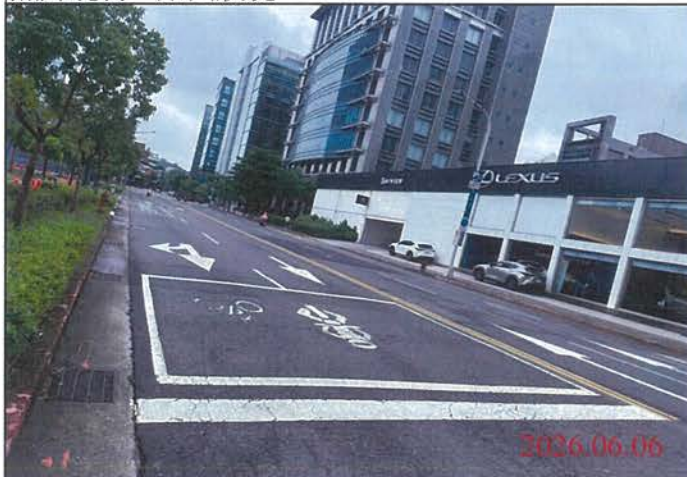
巡查日期地點：115.06.06/ Y32車站

照片說明：路面狀況

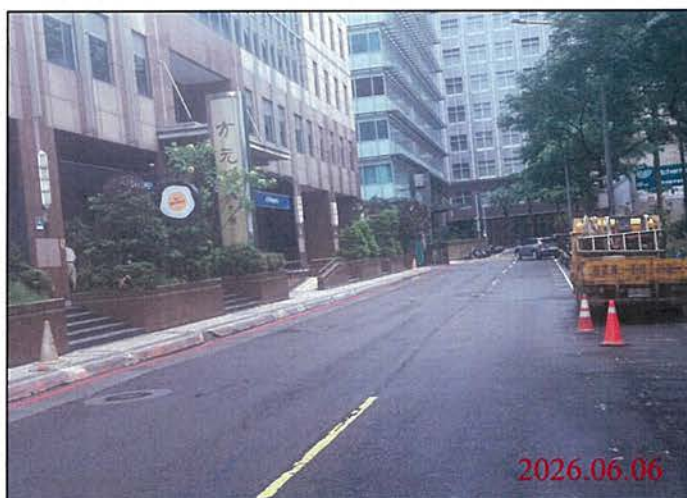
巡查日期地點：115.06.06/ Y31車站  
照片說明：路面狀況

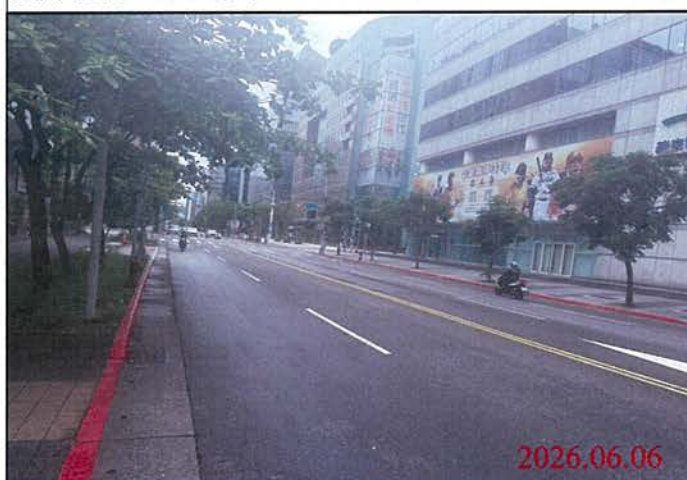
巡查日期地點：115.06.06/ Y31車站  
照片說明：路面狀況

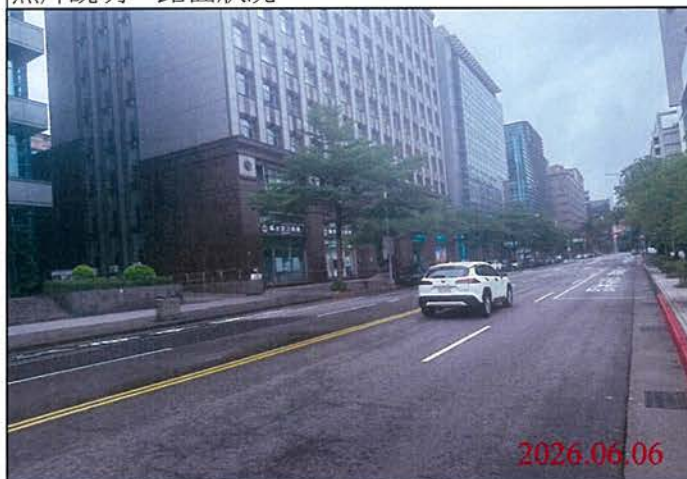
巡查日期地點：115.06.06/ Y31車站  
照片說明：路面狀況

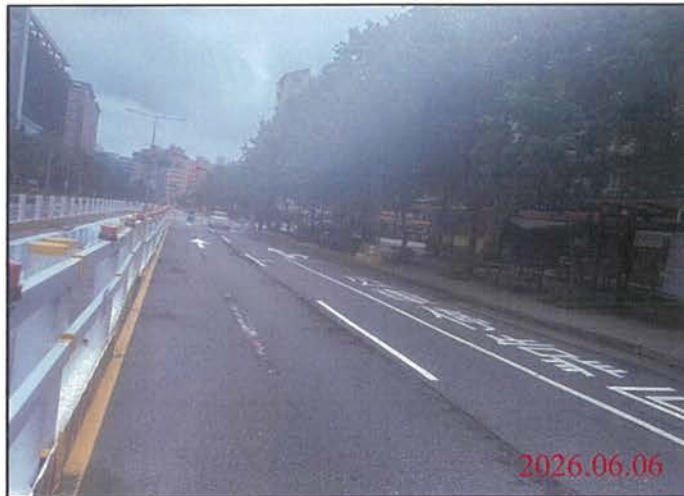
巡查日期地點：115.06.06/ Y30車站  
照片說明：路面狀況

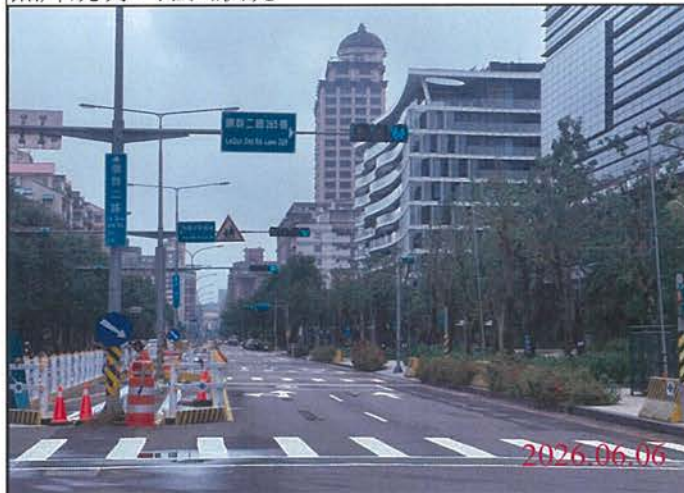
巡查日期地點：115.06.06/ Y30車站  
照片說明：路面狀況

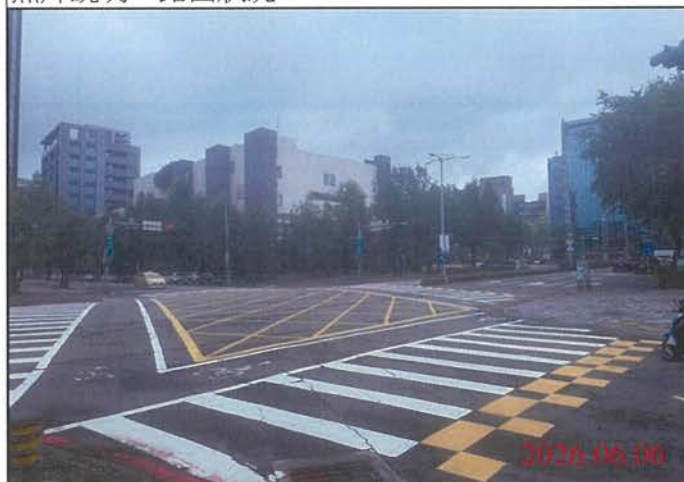
巡查日期地點：115.06.06/ Y30車站  
照片說明：路面狀況

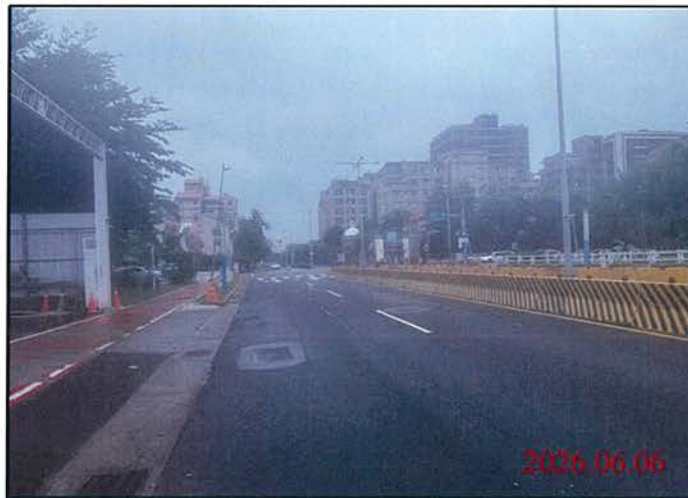
巡查日期地點：115.06.06/ 尾軌  
照片說明：路面狀況

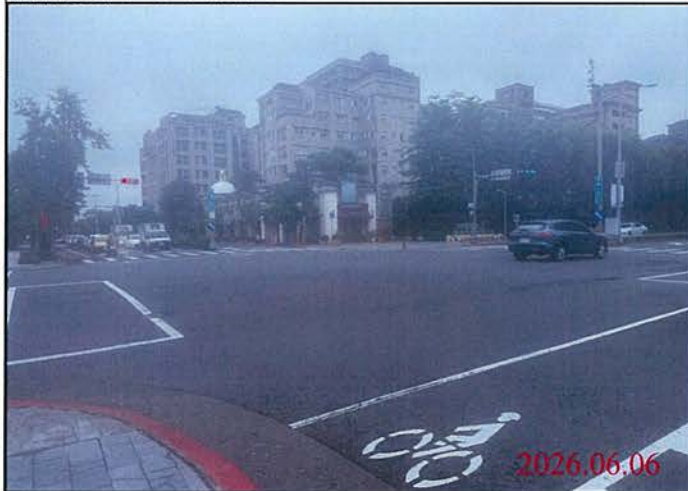
巡查日期地點：115.06.06/ 尾軌  
照片說明：路面狀況

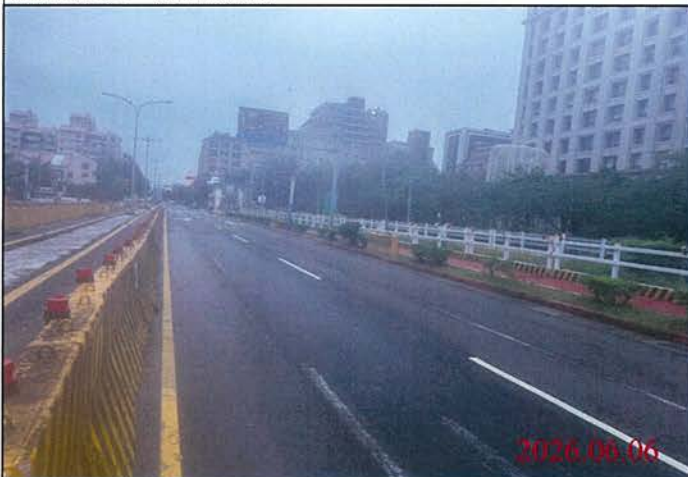
巡查日期地點：115.06.06/ 尾軌  
照片說明：路面狀況
