# 環狀線東環段Y29站尾軌(不含)~Y33(不含)土木建築及水電環控區段標工程

日期: 115年 6月 8日

## 環狀線CF710區段標道路巡查照片

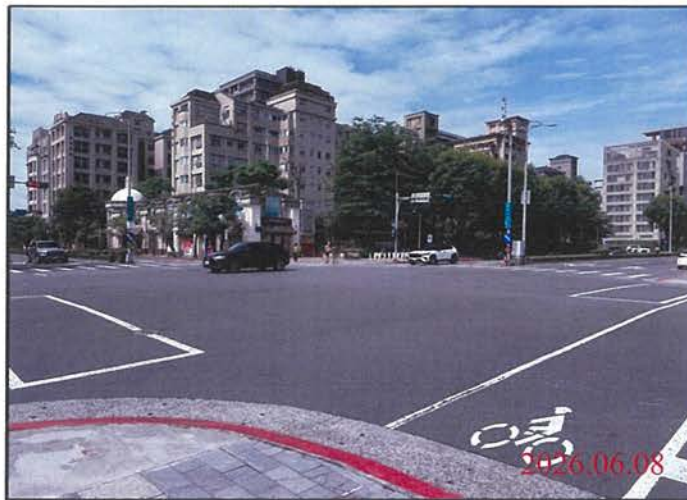
巡查日期地點：115.06.08/ 尾軌  
照片說明：路面狀況

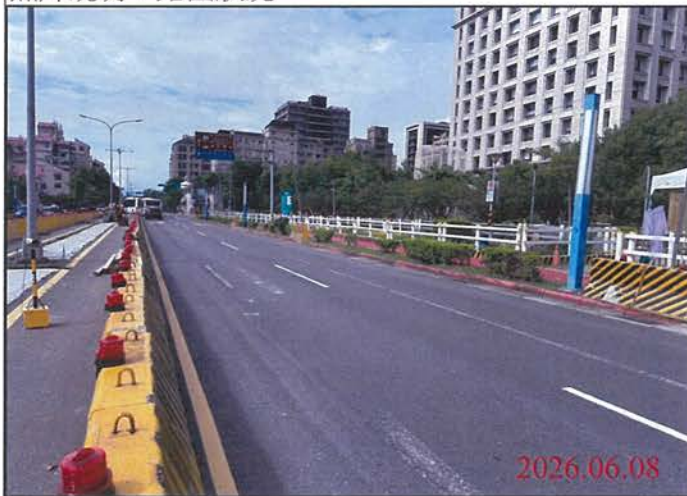
巡查日期地點：115.06.08/ 尾軌  
照片說明：路面狀況

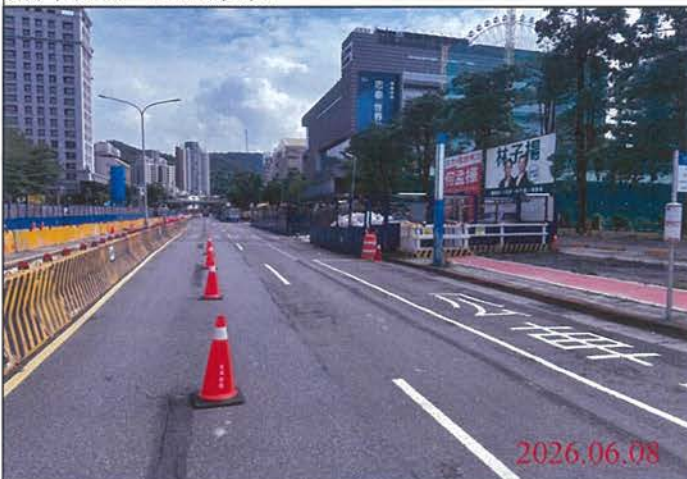
巡查日期地點：115.06.08/ 尾軌  
照片說明：路面狀況

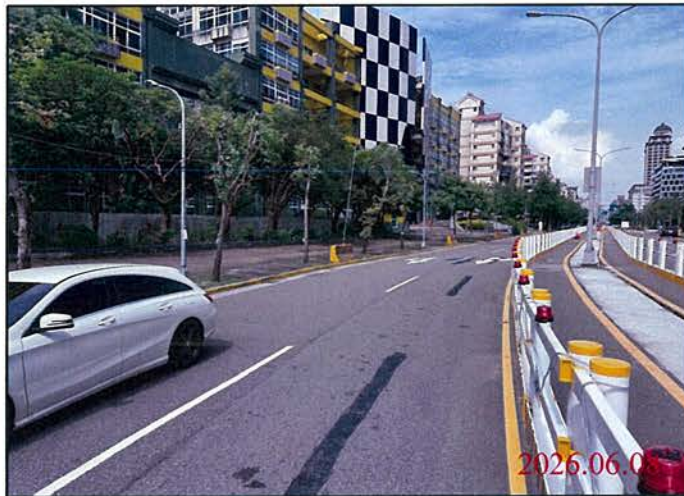
巡查日期地點：115.06.08/ Y30車站  
照片說明：路面狀況

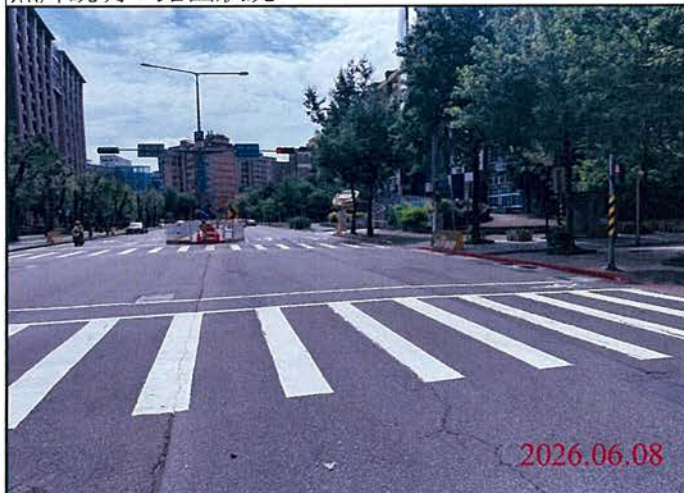
巡查日期地點：115.06.08/ Y30車站  
照片說明：路面狀況

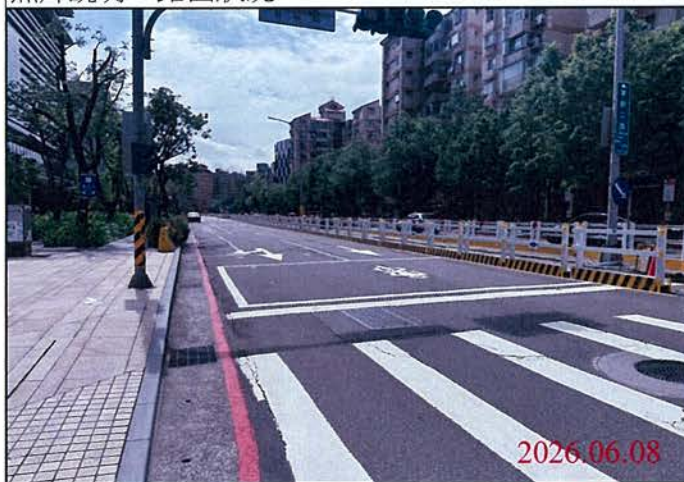
巡查日期地點：115.06.08/ Y30車站  
照片說明：路面狀況

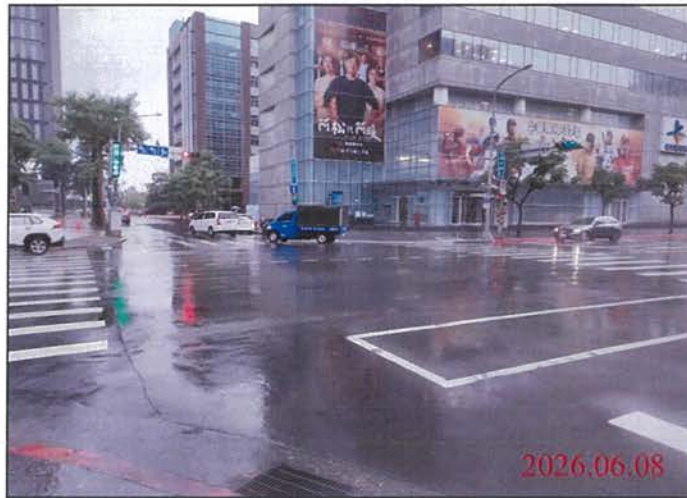
巡查日期地點：115.06.08/ Y31車站  
照片說明：路面狀況

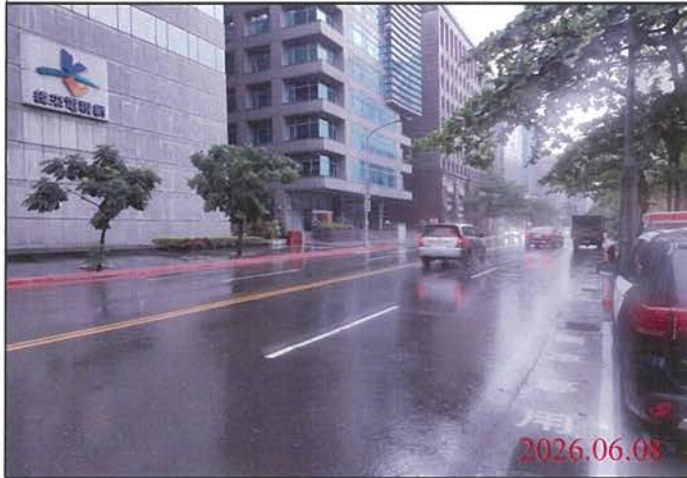
巡查日期地點：115.06.08/ Y31車站  
照片說明：路面狀況

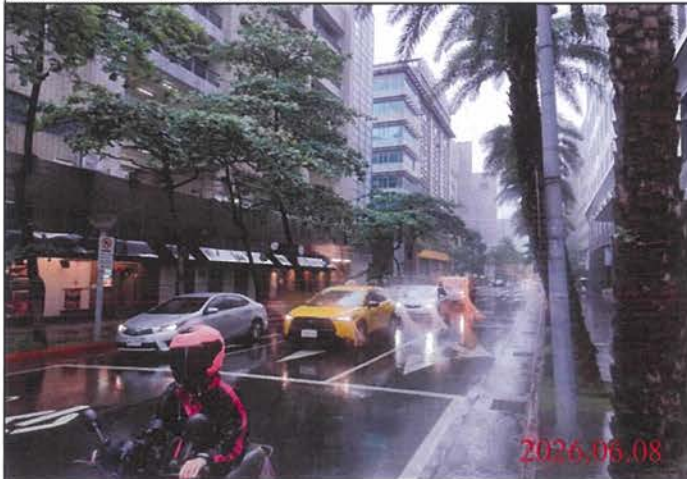
巡查日期地點：115.06.08/ Y31車站  
照片說明：路面狀況

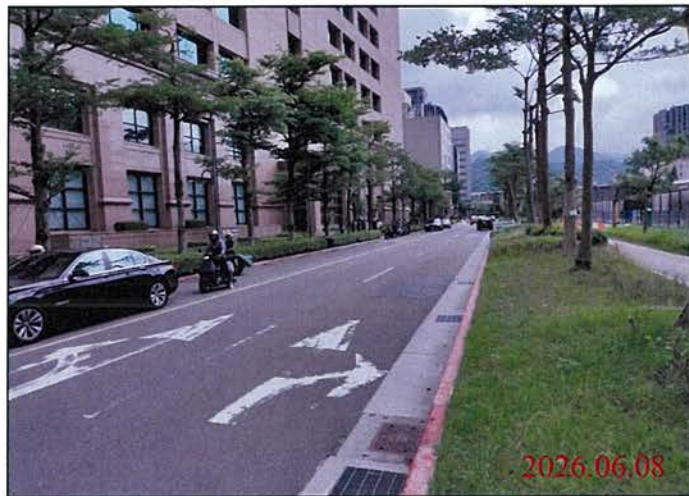
巡查日期地點：115.06.08/ Y32車站  
照片說明：路面狀況

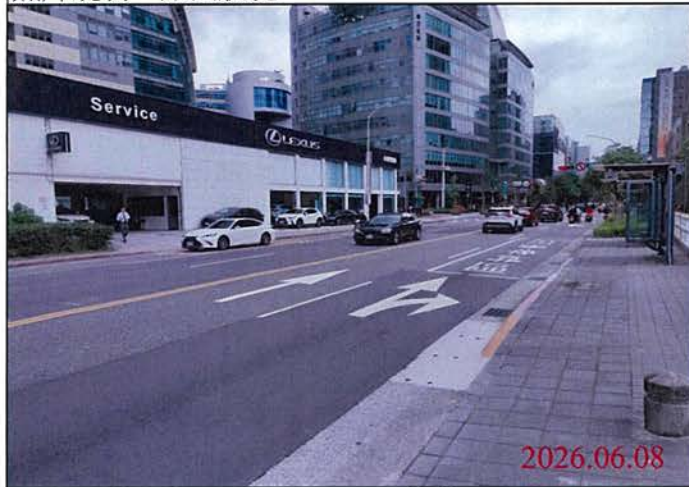
巡查日期地點：115.06.08/ Y32車站  
照片說明：路面狀況

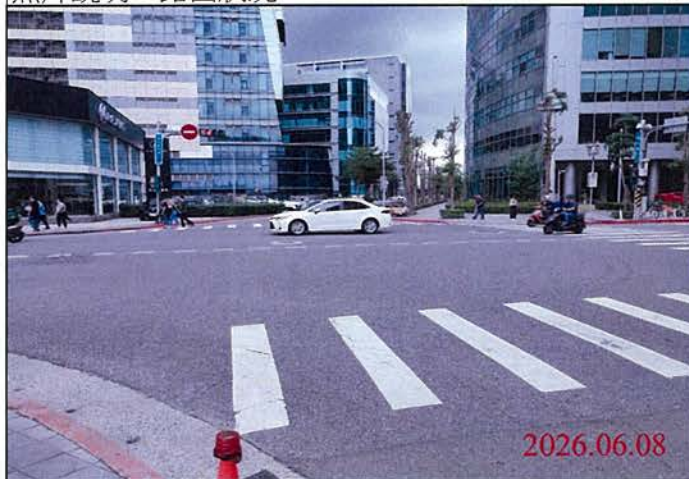
巡查日期地點：115.06.08/ Y32車站  
照片說明：路面狀況
