# 環狀線北環段Y20(不含)~Y23(含)土建及水電環控區段標工程

日期: 112年 8月 12日

## 環狀線CF680B區段標道路巡查照片

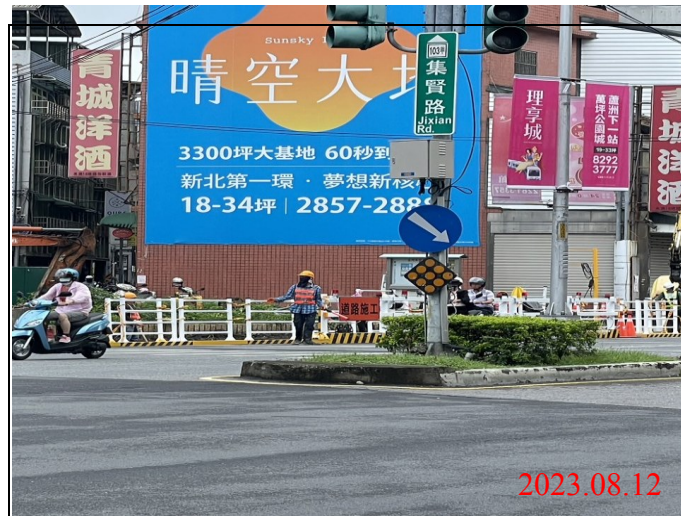
巡查日期地點：112.08.12/ Y21車站

照片說明：牌面設置狀況

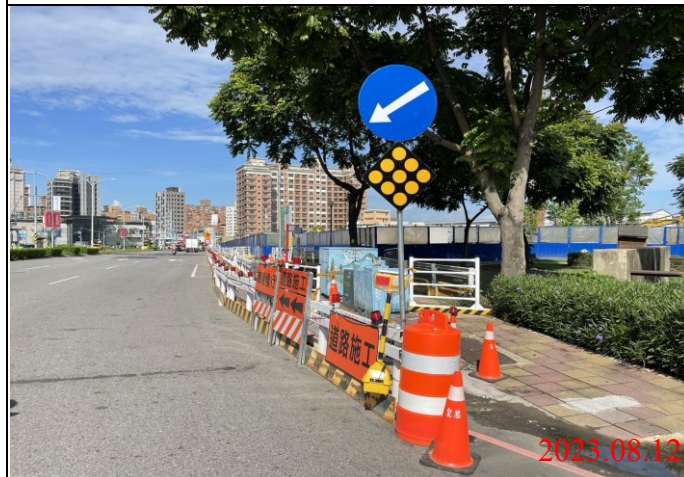
巡查日期地點：112.08.12/ Y22車站

照片說明：牌面設置狀況

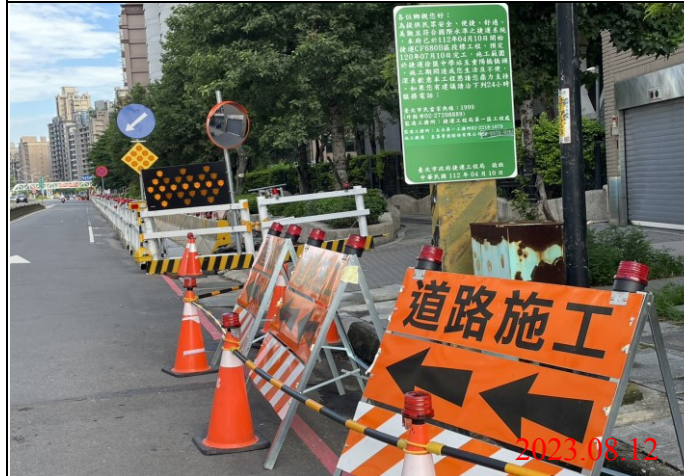
巡查日期地點：112.08.12/ Y23車站

照片說明：牌面設置狀況

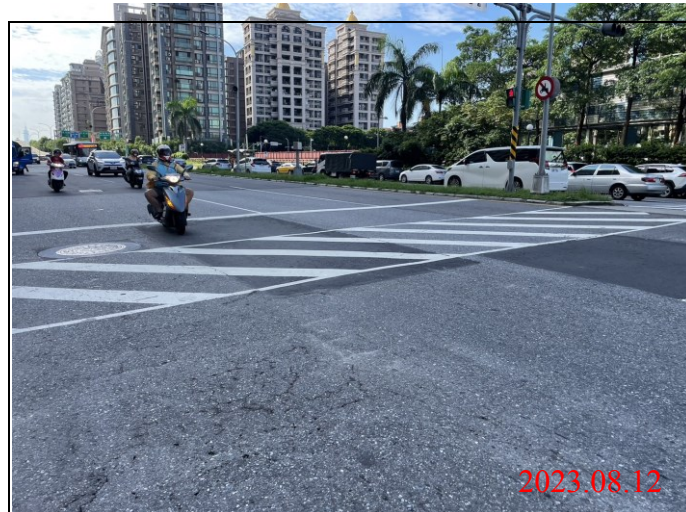
巡查日期地點：112.08.12/ Y23車站  
照片說明：路面龜裂狀況

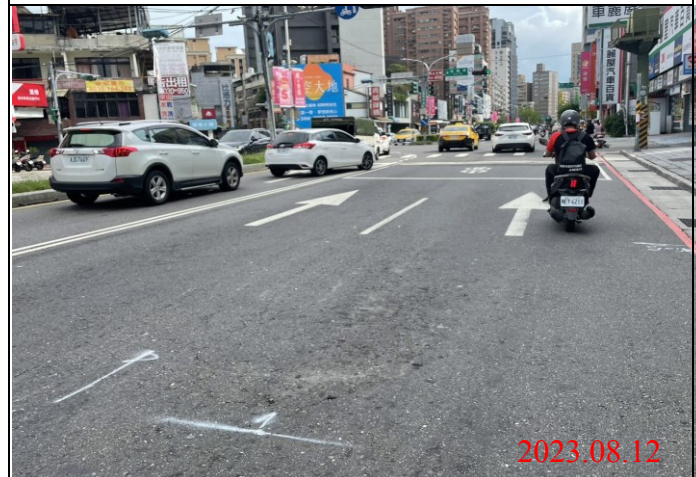
巡查日期地點：112.08.12/ Y21車站  
照片說明：路面龜裂狀況

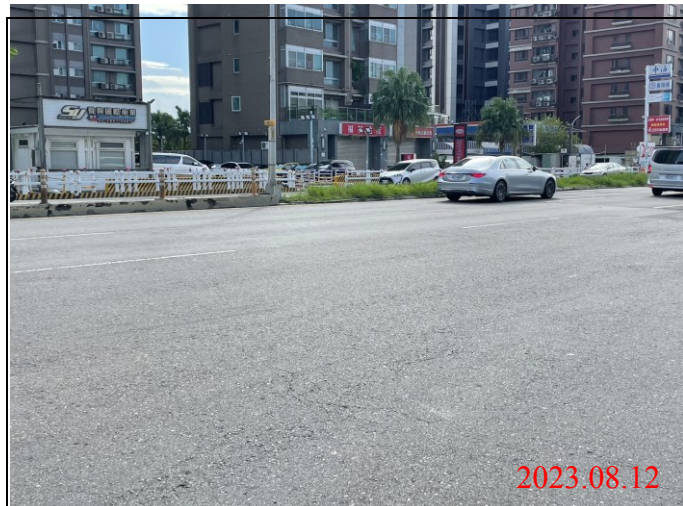
巡查日期地點：112.08.12/ Y23車站

照片說明：路面龜裂狀況

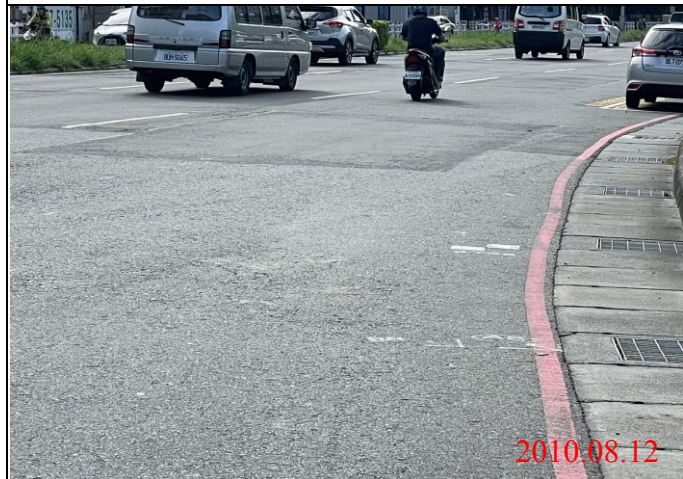
巡查日期地點：112.08.12/ Y23車站

照片說明：路面龜裂狀況
