# 環狀線東環段Y29站尾軌(不含)~Y33(不含)土木建築及水電環控區段標工程

日期: 115年 6月 9日

## 環狀線CF710區段標道路巡查照片

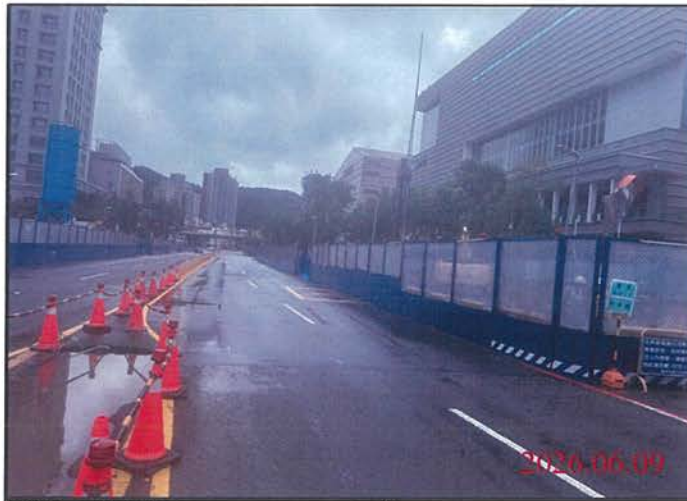
巡查日期地點：115.06.09/ 尾軌  
照片說明：路面狀況

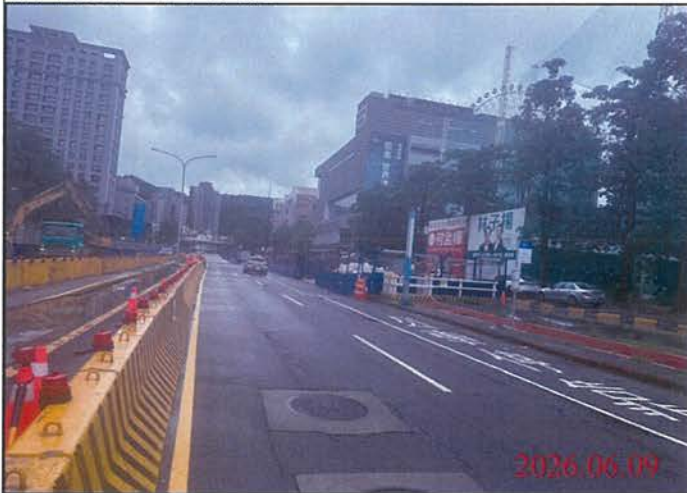
巡查日期地點：115.06.09/ 尾軌  
照片說明：路面狀況

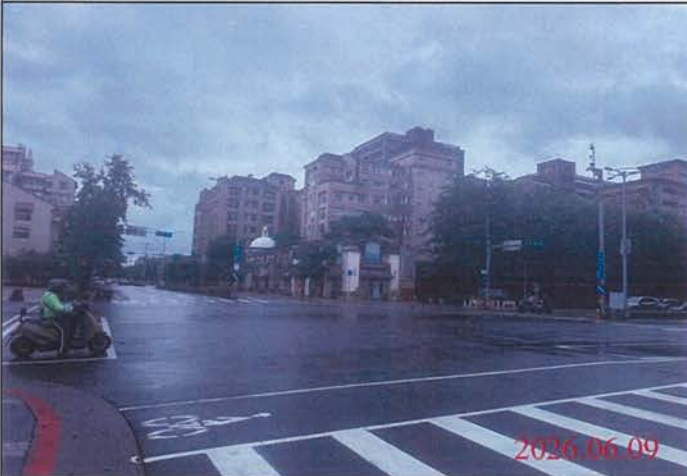
巡查日期地點：115.06.09/ 尾軌  
照片說明：路面狀況

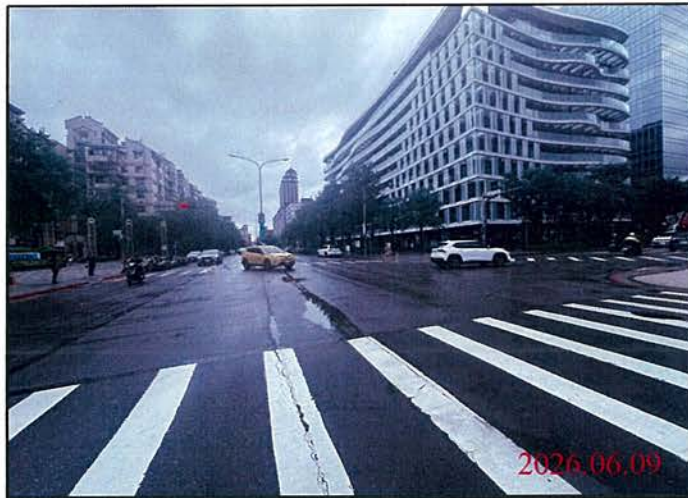
巡查日期地點：115.06.09/ Y30車站  
照片說明：路面狀況

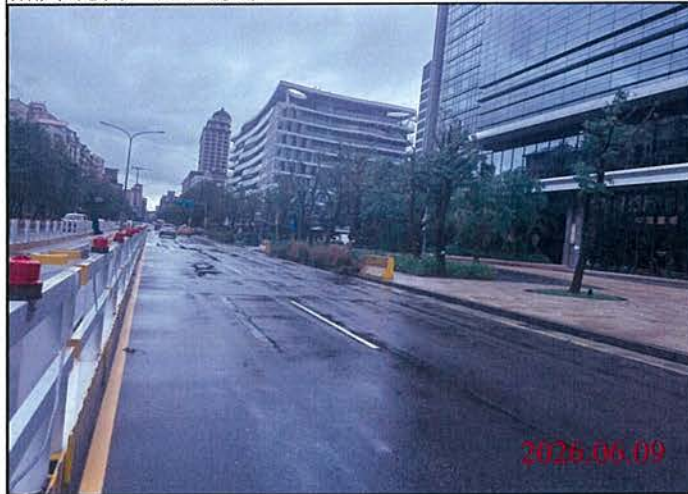
巡查日期地點：115.06.09/ Y30車站  
照片說明：路面狀況

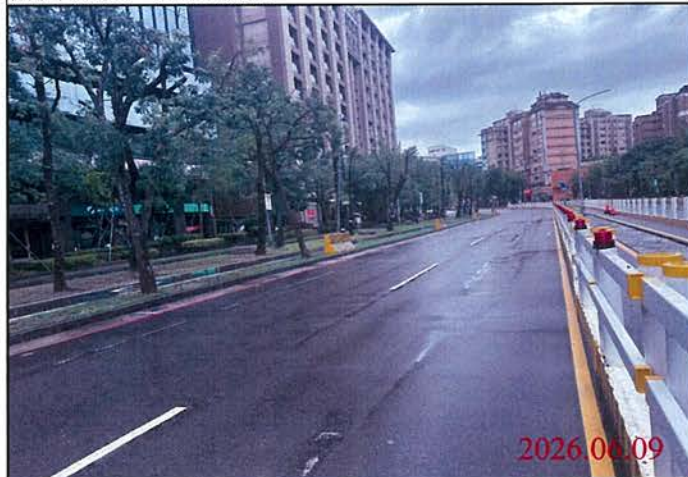
巡查日期地點：115.06.09/ Y30車站  
照片說明：路面狀況

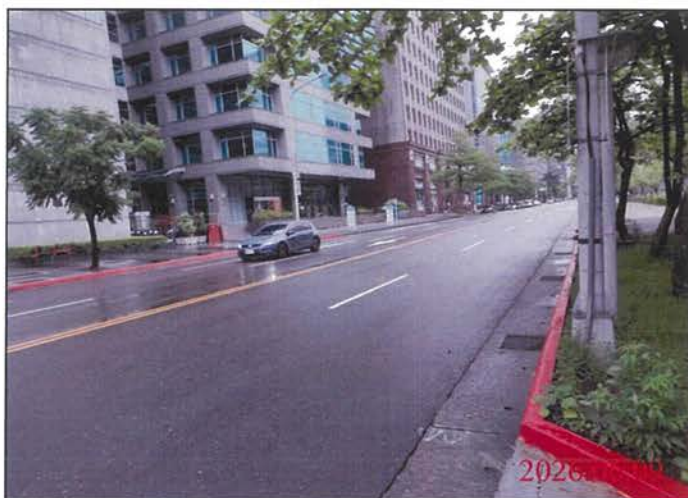
巡查日期地點：115.06.09/ Y31車站

照片說明：路面狀況

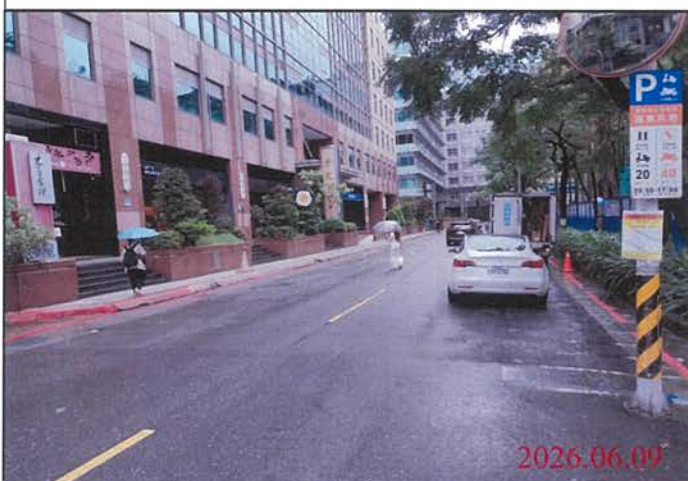
巡查日期地點：115.06.09/ Y31車站

照片說明：路面狀況

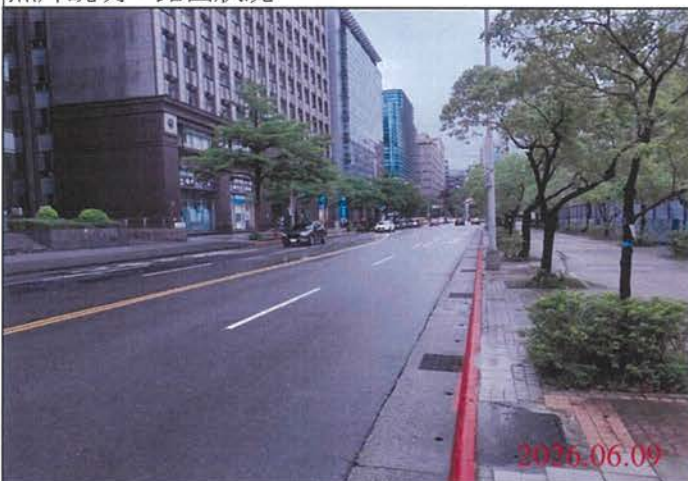
巡查日期地點：115.06.09/ Y31車站

照片說明：路面狀況

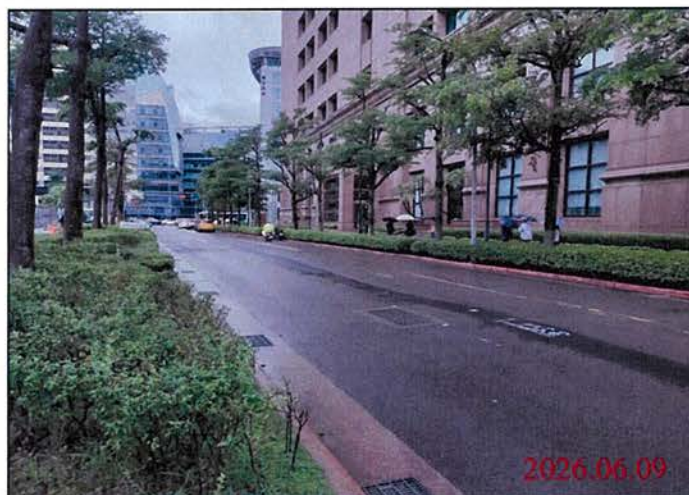
巡查日期地點：115.06.09/ Y32車站

照片說明：路面狀況

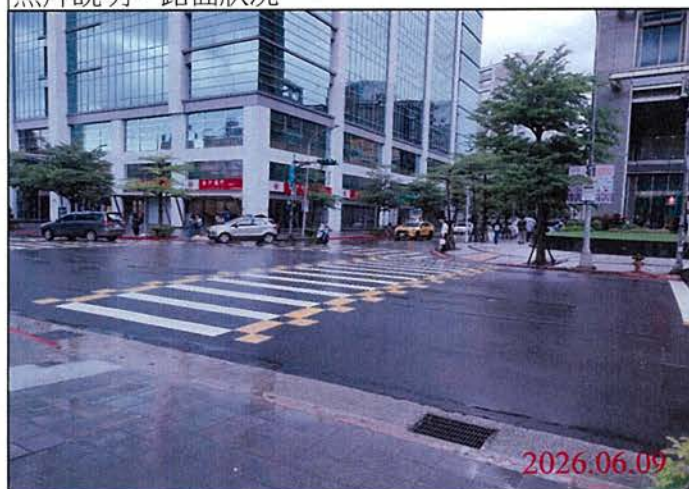
巡查日期地點：115.06.09/ Y32車站

照片說明：路面狀況

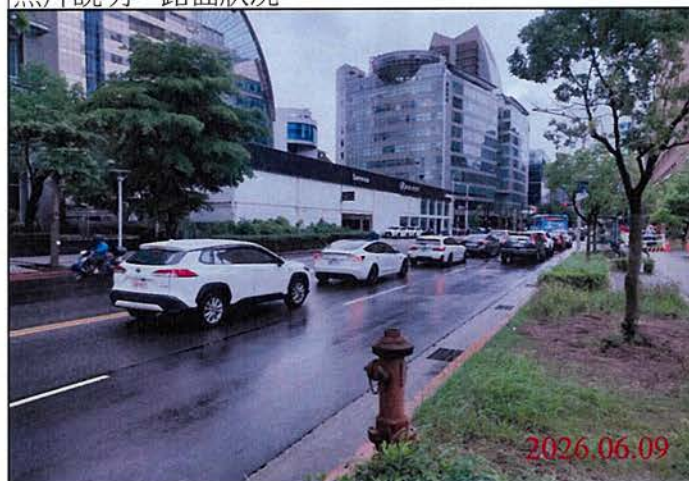
巡查日期地點：115.06.09/ Y32車站

照片說明：路面狀況
