# 環狀線東環段Y29站尾軌(不含)~Y33(不含)土木建築及水電環控區段標工程

日期: 115年 6月 10日

## 環狀線CF710區段標道路巡查照片

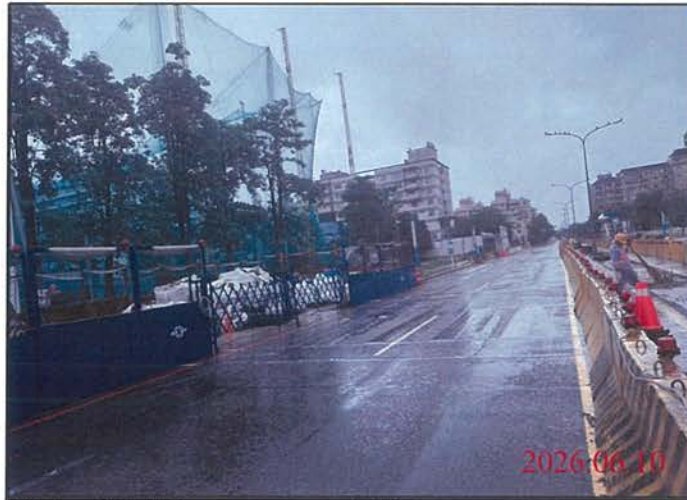
巡查日期地點：115.06.10/ 尾軌  
照片說明：路面狀況

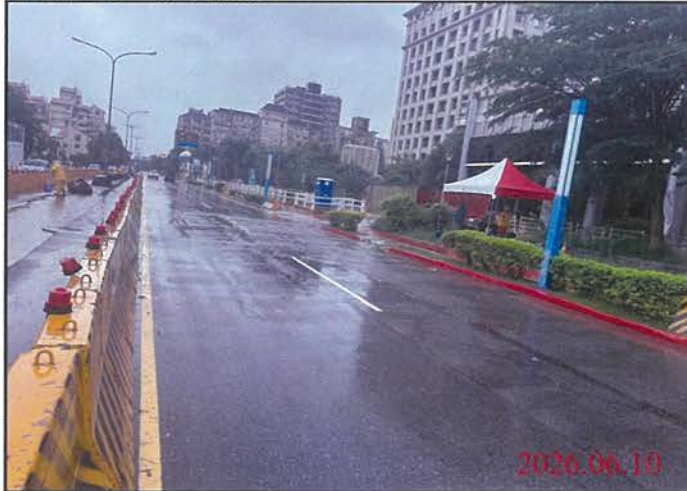
巡查日期地點：115.06.10/ 尾軌  
照片說明：路面狀況

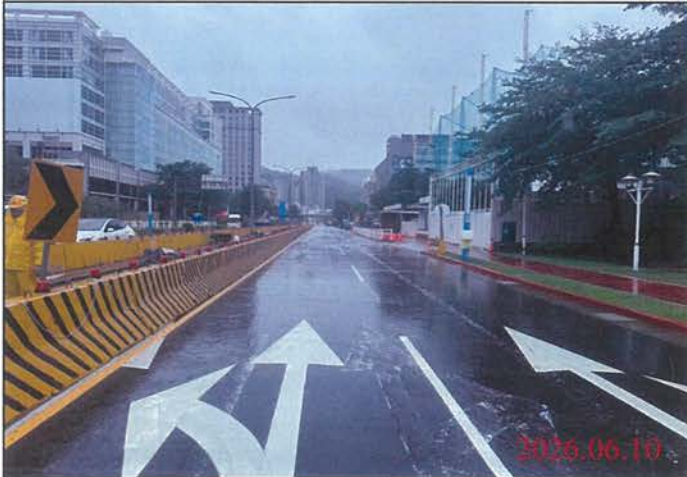
巡查日期地點：115.06.10/ 尾軌  
照片說明：路面狀況

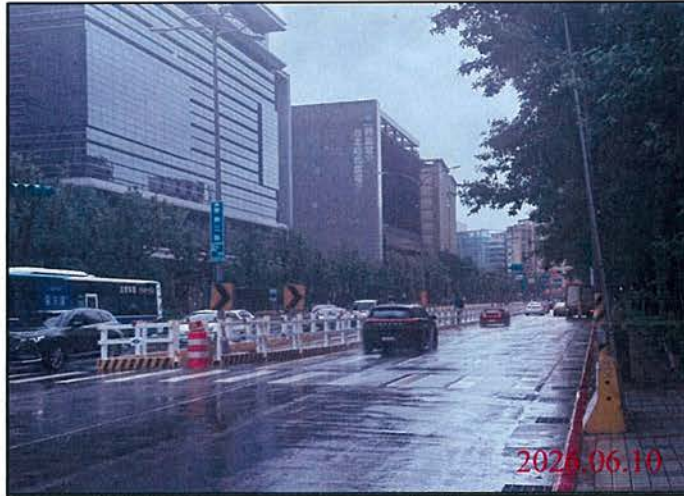
巡查日期地點：115.06.10/ Y30車站  
照片說明：路面狀況

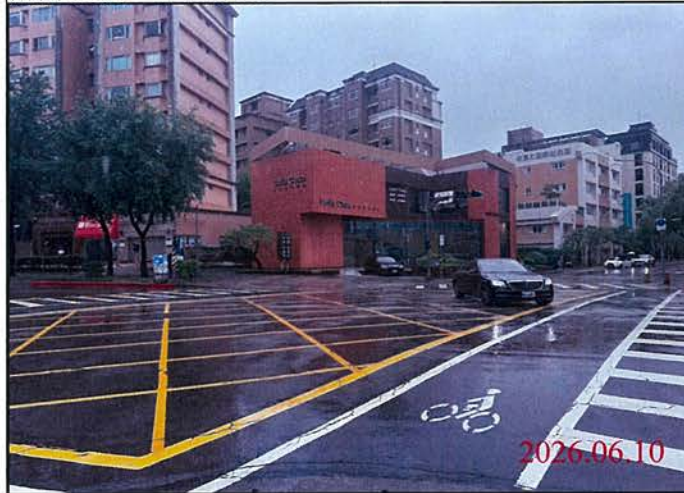
巡查日期地點：115.06.10/ Y30車站  
照片說明：路面狀況

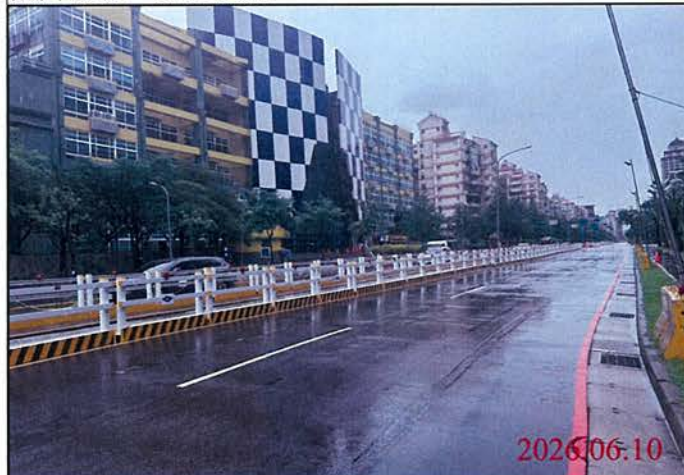
巡查日期地點：115.06.10/ Y30車站  
照片說明：路面狀況

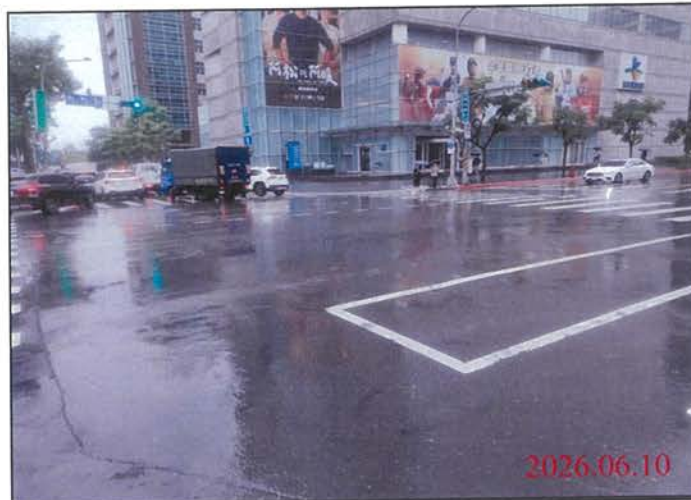
巡查日期地點：115.06.10/ Y31車站

照片說明：路面狀況

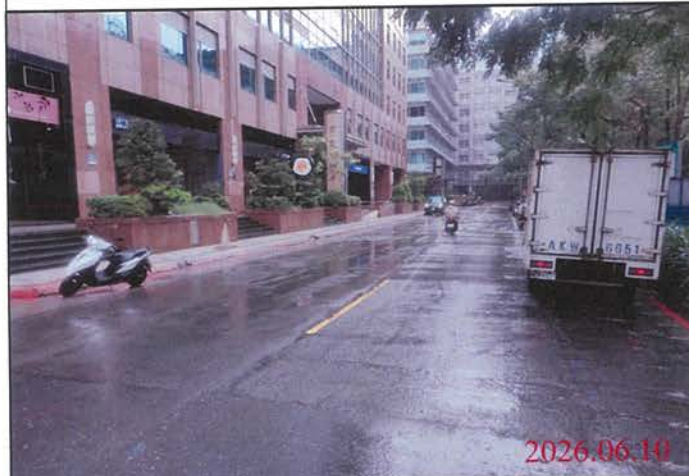
巡查日期地點：115.06.10/ Y31車站

照片說明：路面狀況

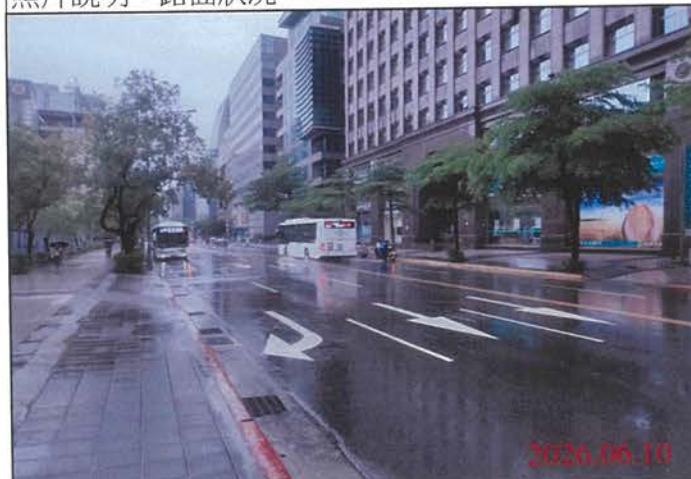
巡查日期地點：115.06.10/ Y31車站

照片說明：路面狀況

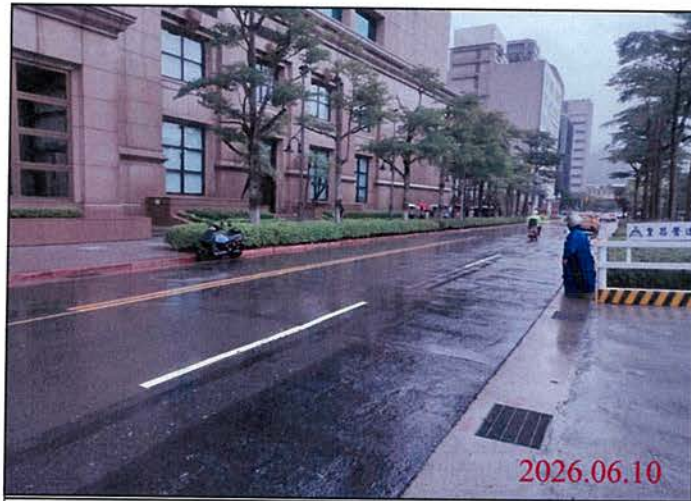
巡查日期地點：115.06.10/ Y32車站

照片說明：路面狀況

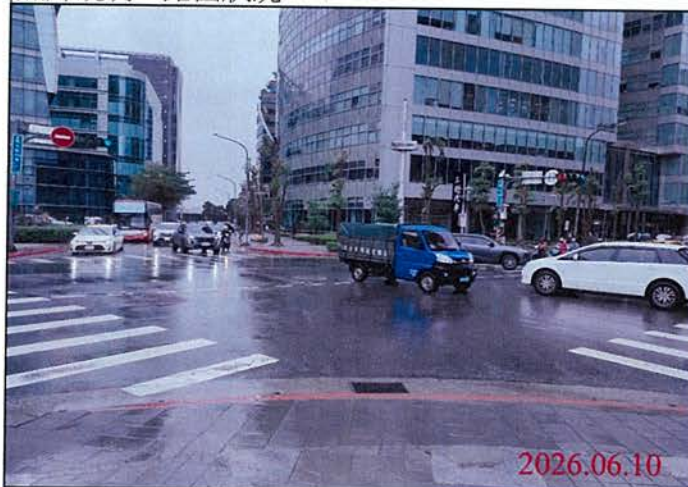
巡查日期地點：115.06.10/ Y32車站

照片說明：路面狀況

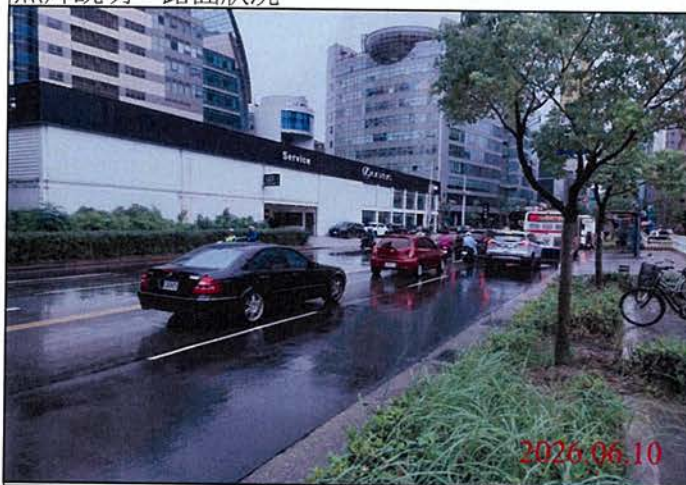
巡查日期地點：115.06.10/ Y32車站

照片說明：路面狀況
