# 環狀線東環段Y29站尾軌(不含)~Y33(不含)土木建築及水電環控區段標工程

日期：115年06月11日

## 環狀線CF710區段標道路巡查照片

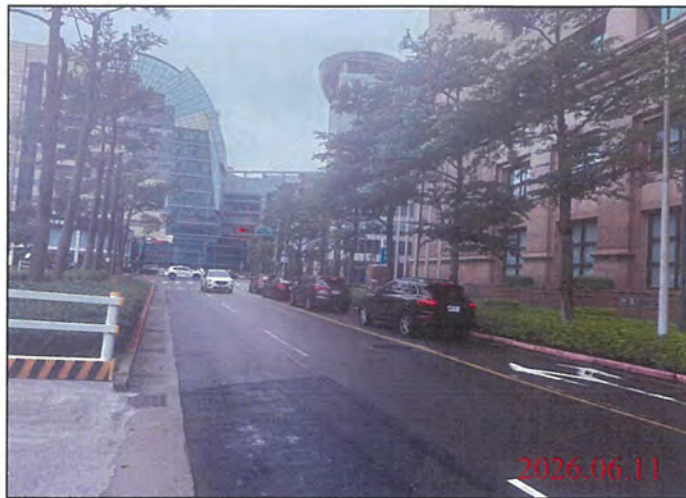
巡查日期地點：115.06.11/ Y32車站  
照片說明：路面狀況

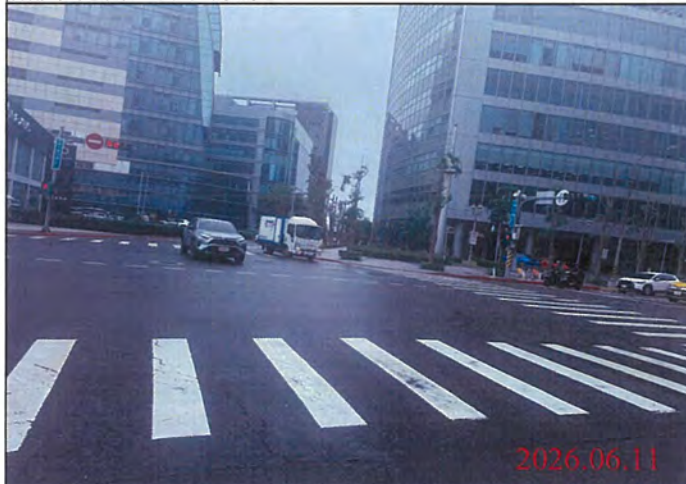
巡查日期地點：115.06.11/ Y32車站  
照片說明：路面狀況

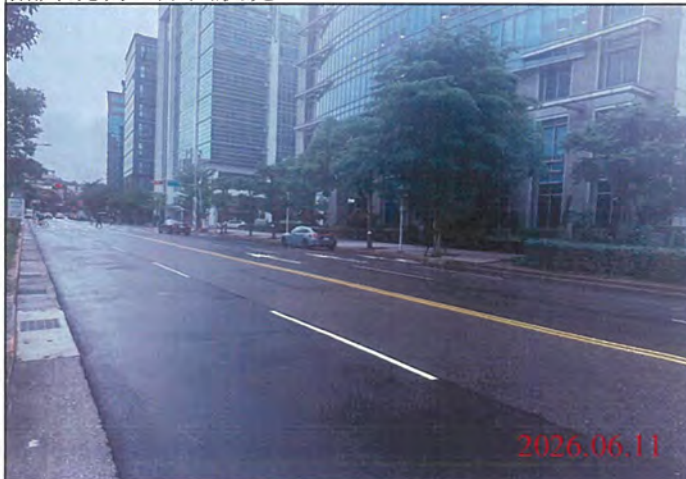
巡查日期地點：115.06.11/ Y32車站  
照片說明：路面狀況

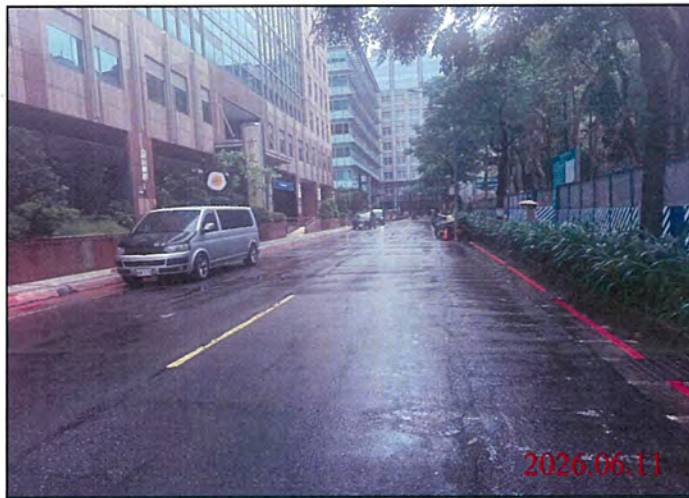
巡查日期地點：115.06.11/ Y31車站  
照片說明：路面狀況

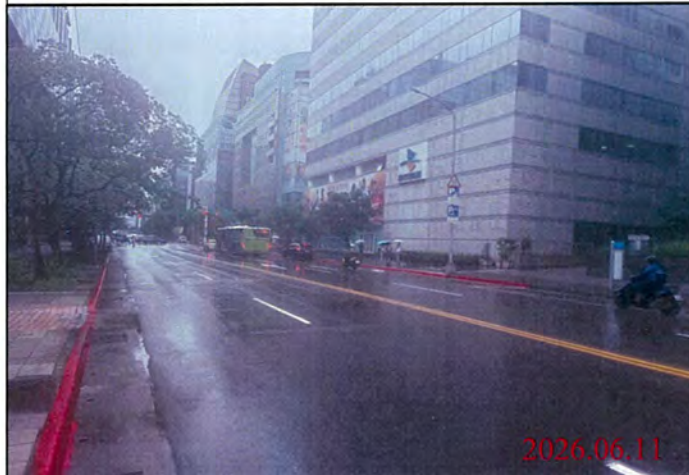
巡查日期地點：115.06.11/ Y31車站  
照片說明：路面狀況

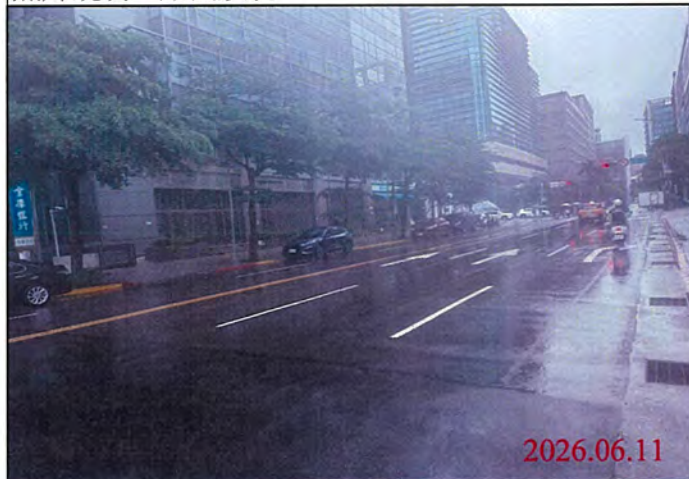
巡查日期地點：115.06.11/ Y31車站  
照片說明：路面狀況

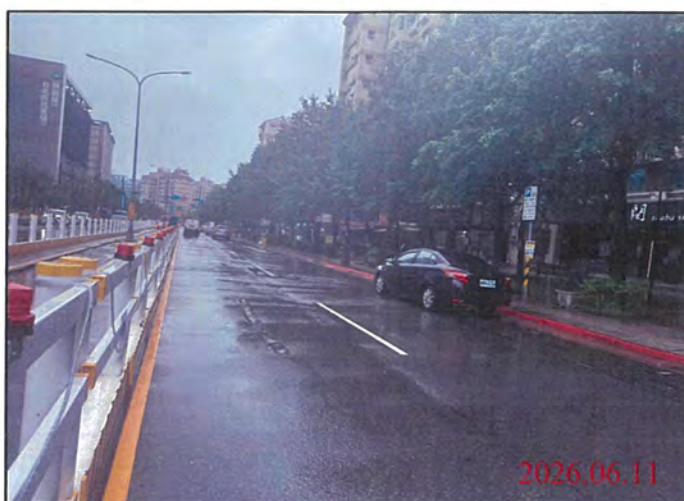
巡查日期地點：115.06.11/ Y30車站

照片說明：路面狀況

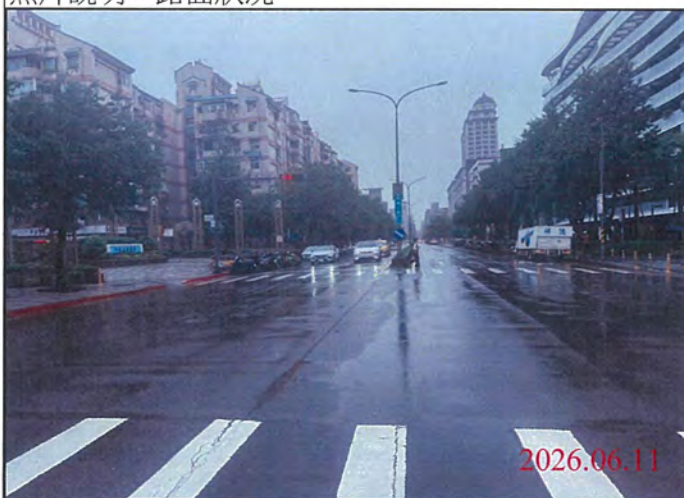
巡查日期地點：115.06.11/ Y30車站

照片說明：路面狀況

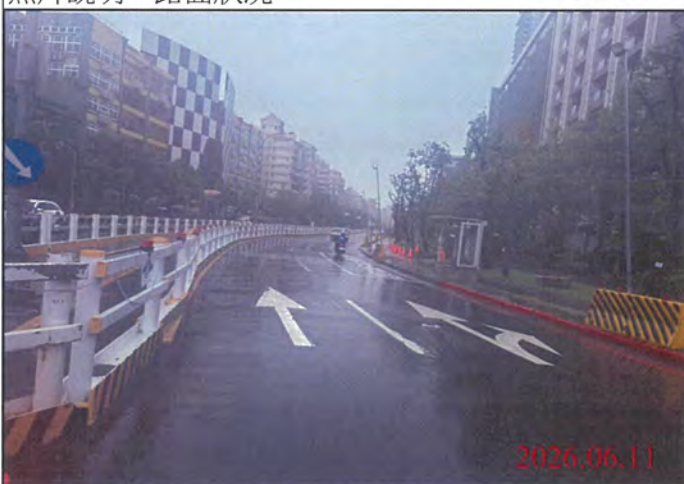
巡查日期地點：115.06.11/ Y30車站

照片說明：路面狀況

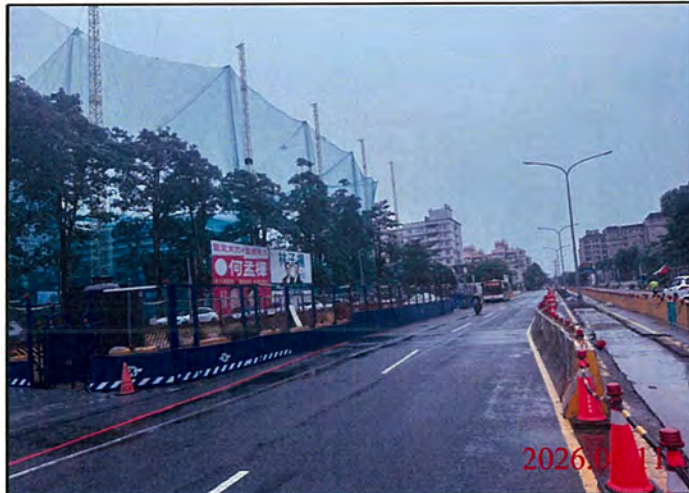
巡查日期地點：115.06.11/ 尾軌  
照片說明：路面狀況

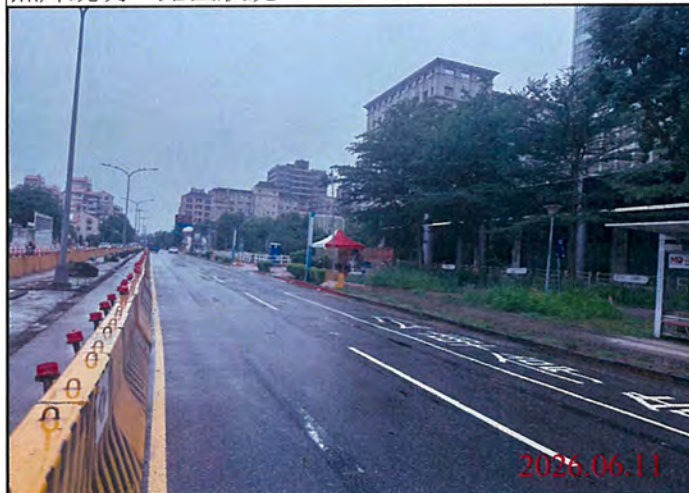
巡查日期地點：115.06.11/ 尾軌  
照片說明：路面狀況

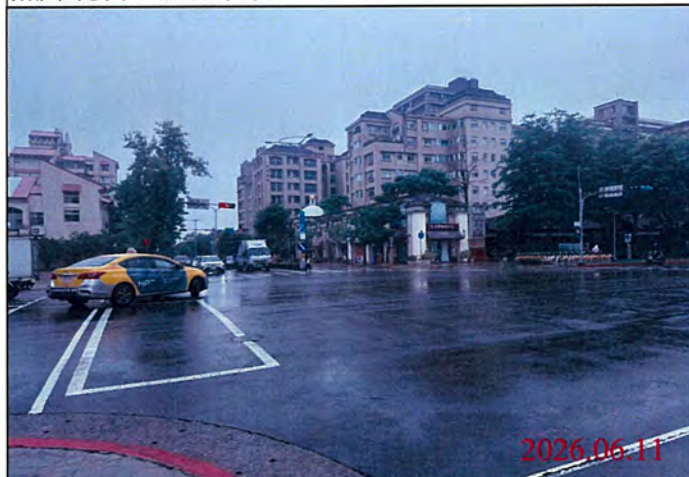
巡查日期地點：115.06.11/ 尾軌  
照片說明：路面狀況
