# 環狀線東環段Y29站尾軌(不含)~Y33站(不含)土木建築及水電環控區段標工程

## 每日管養道路巡查表

日期: 115 年 06 月 12 日

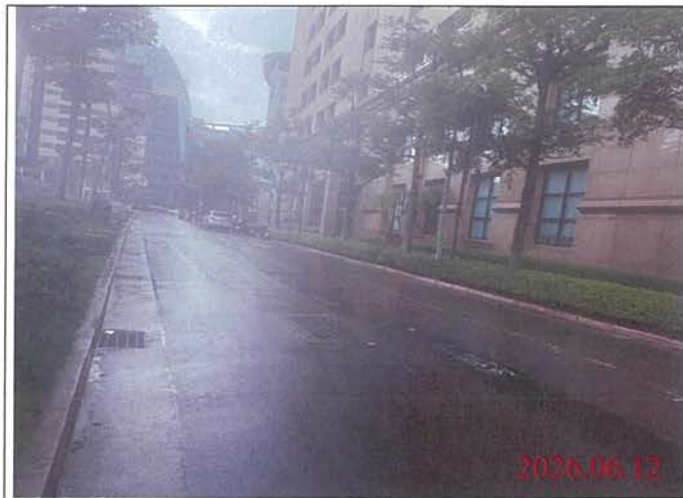
巡查日期地點：115.06.12/ Y32車站  
照片說明：路面狀況

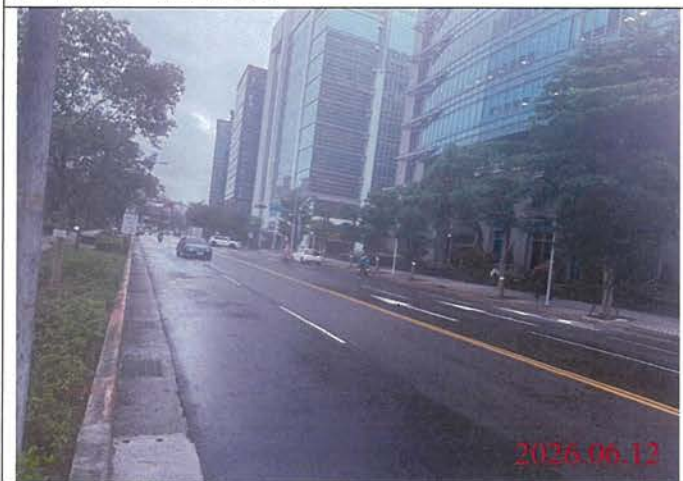
巡查日期地點：115.06.12/ Y32車站  
照片說明：路面狀況

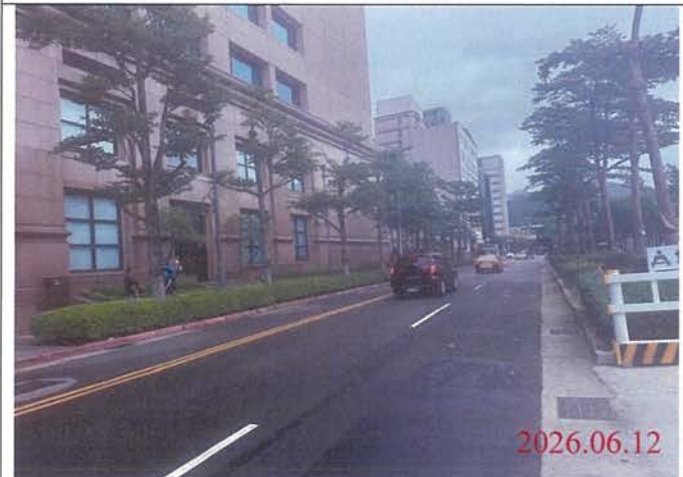
巡查日期地點：115.06.12/ Y32車站  
照片說明：路面狀況

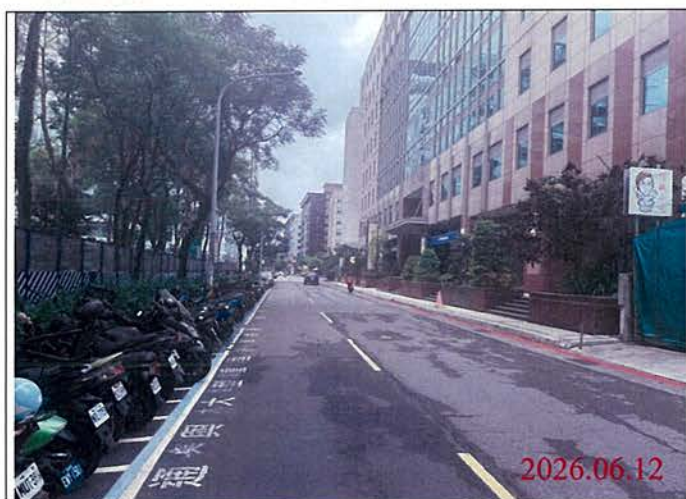
巡查日期地點：115.06.12/ Y31車站

照片說明：路面狀況

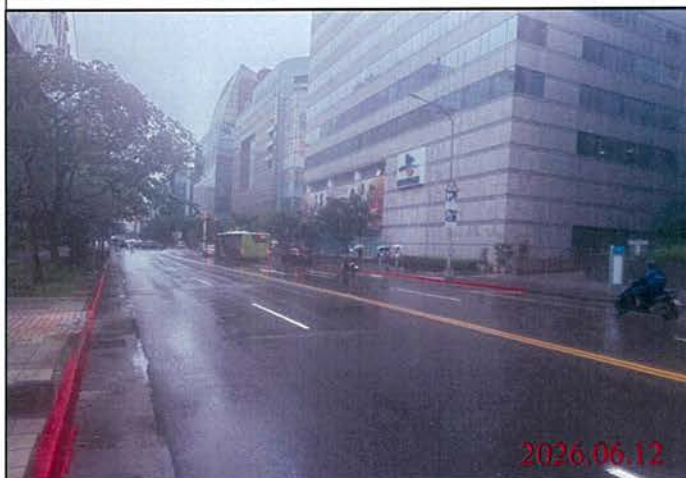
巡查日期地點：115.06.12/ Y31車站

照片說明：路面狀況

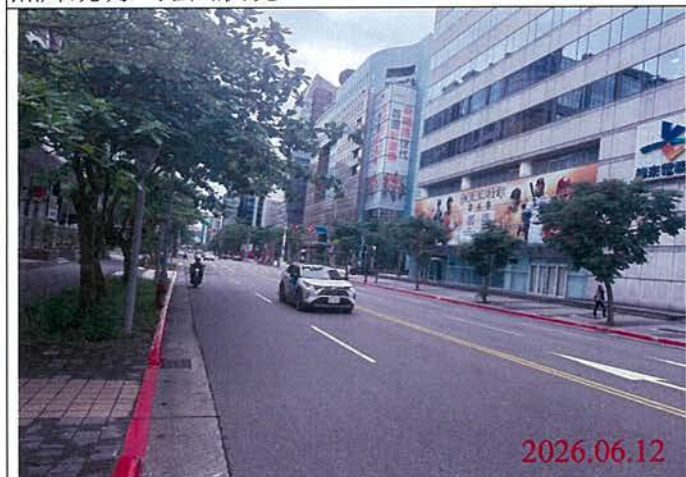
巡查日期地點：115.06.12/ Y31車站

照片說明：路面狀況

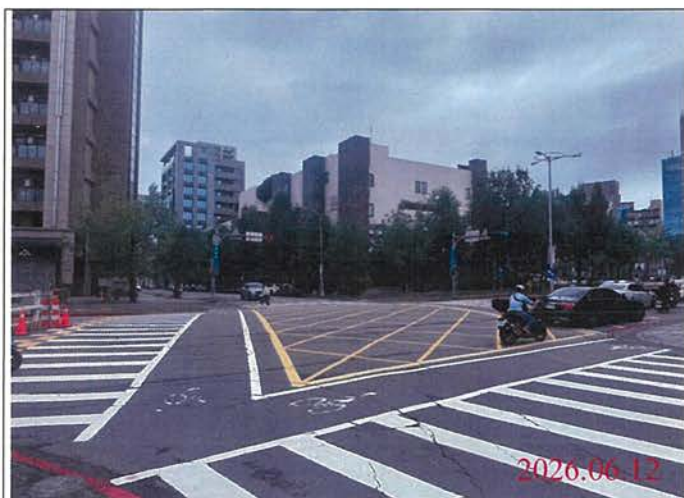
巡查日期地點：115.06.12/ Y30車站  
照片說明：路面狀況

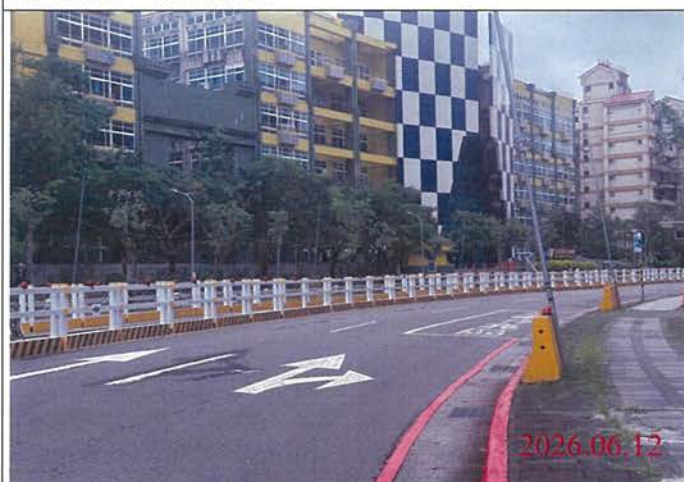
巡查日期地點：115.06.12/ Y30車站  
照片說明：路面狀況

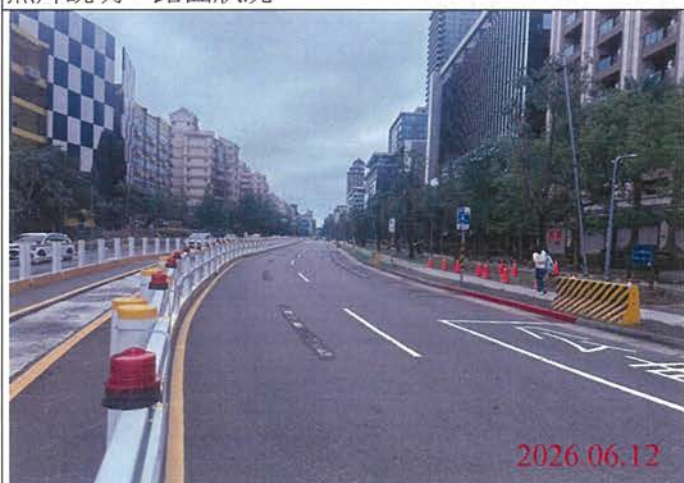
巡查日期地點：115.06.11/ Y30車站  
照片說明：路面狀況

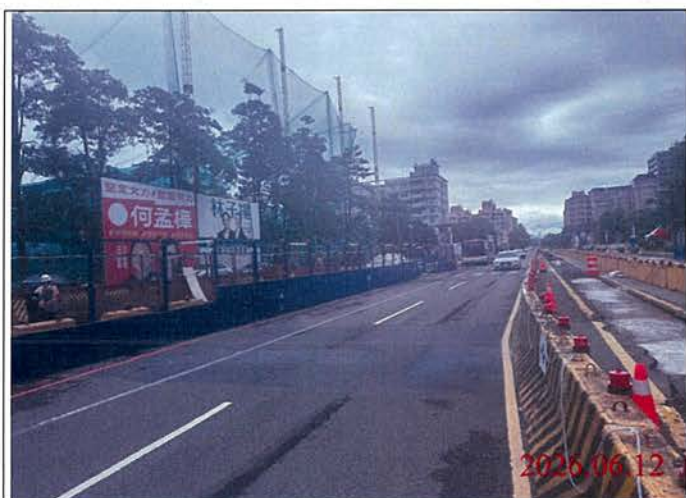
巡查日期地點：115.06.12/ 尾軌  
照片說明：路面狀況

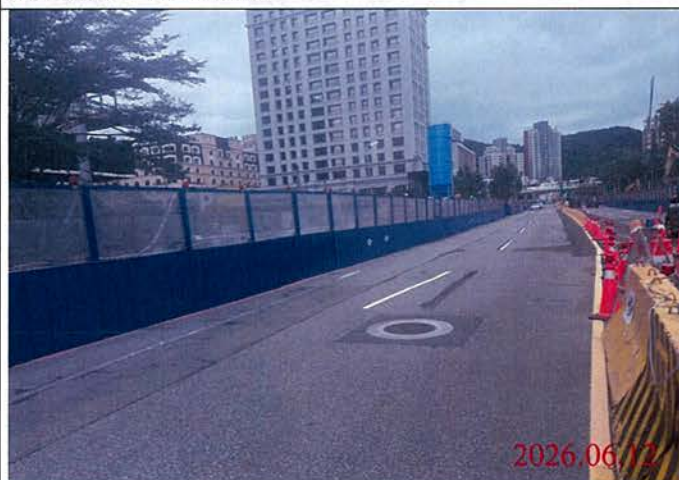
巡查日期地點：115.06.12/ 尾軌  
照片說明：路面狀況

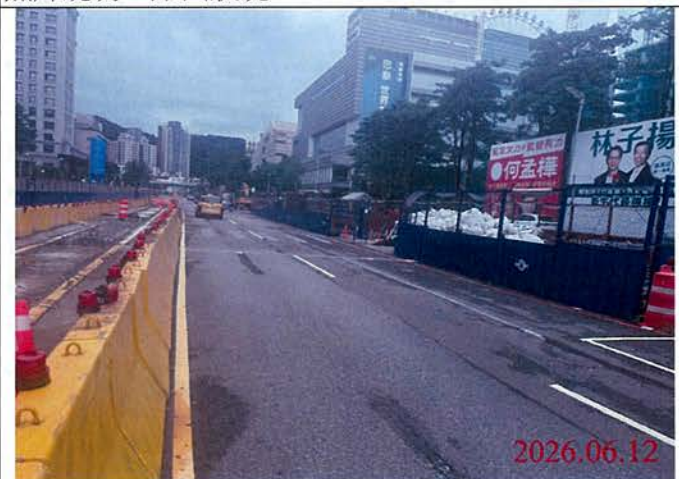
巡查日期地點：115.06.12/ 尾軌  
照片說明：路面狀況
