# 環狀線東環段Y29站尾軌(不含)~Y33(不含)土木建築及水電環控區段標工程

日期: 115年06月13日

## 環狀線CF710區段標道路巡查照片

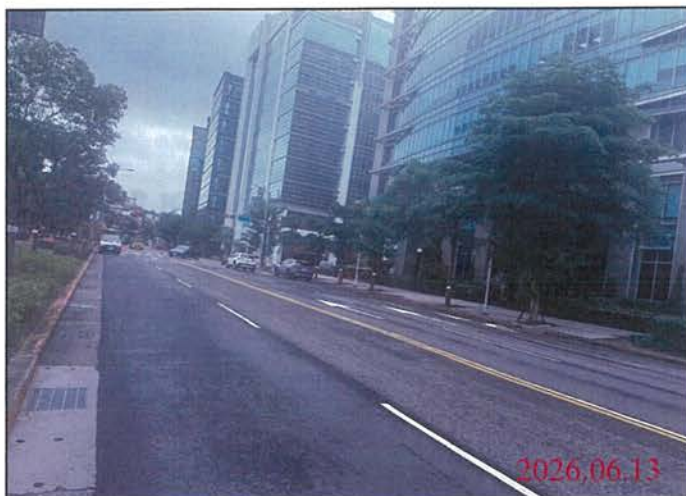
巡查日期地點：115.06.13/ Y32車站

照片說明：路面狀況

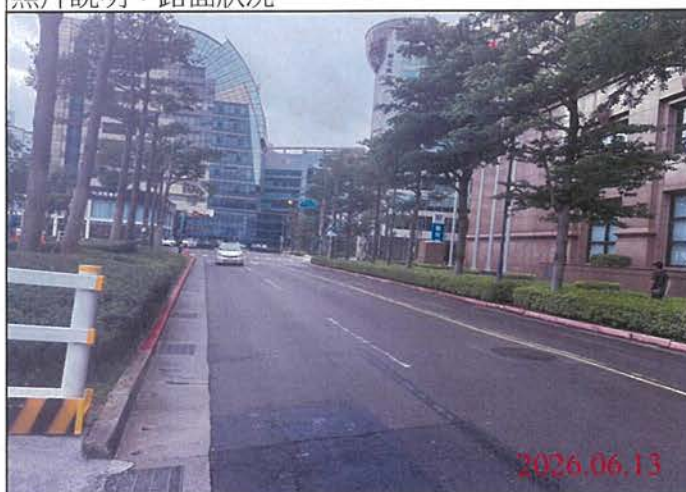
巡查日期地點：115.06.13/ Y32車站

照片說明：路面狀況

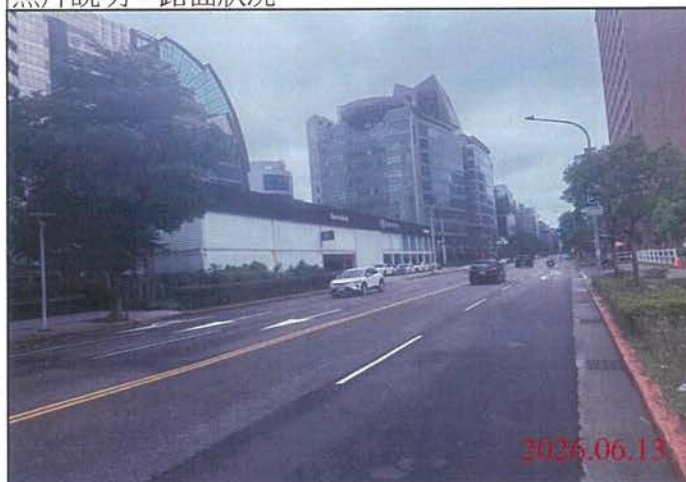
巡查日期地點：115.06.13/ Y32車站

照片說明：路面狀況

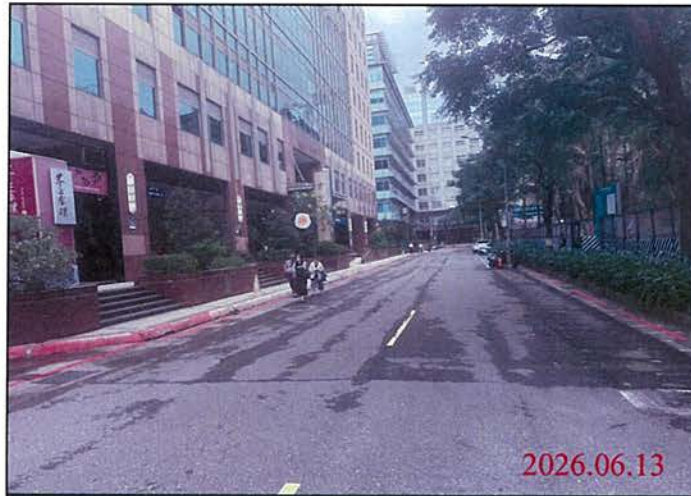
巡查日期地點：115.06.13/ Y31車站  
照片說明：路面狀況

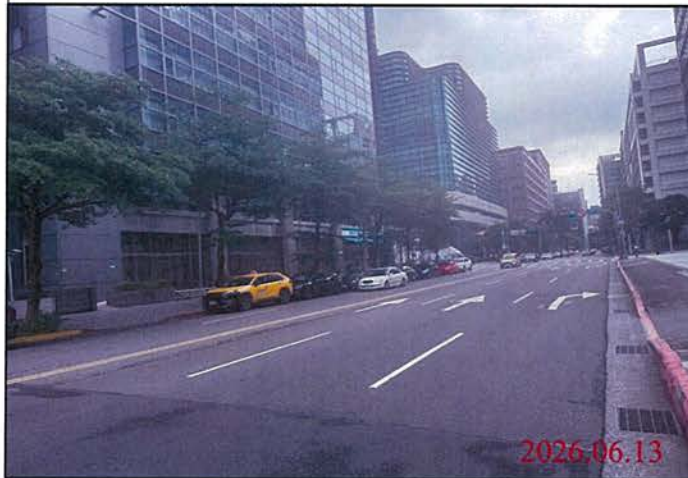
巡查日期地點：115.06.13/ Y31車站  
照片說明：路面狀況

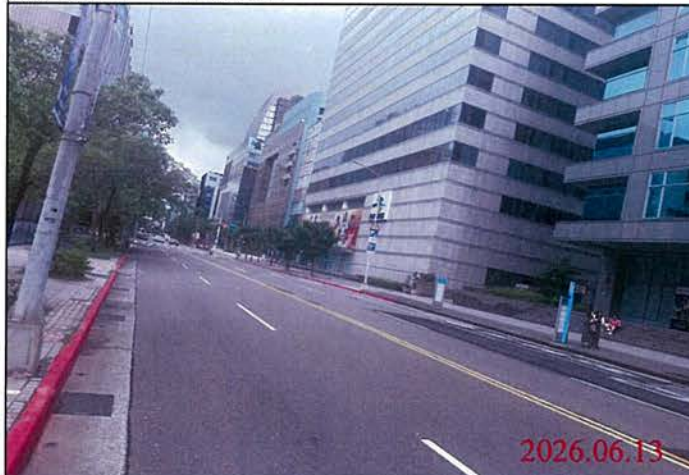
巡查日期地點：115.06.13/ Y31車站  
照片說明：路面狀況

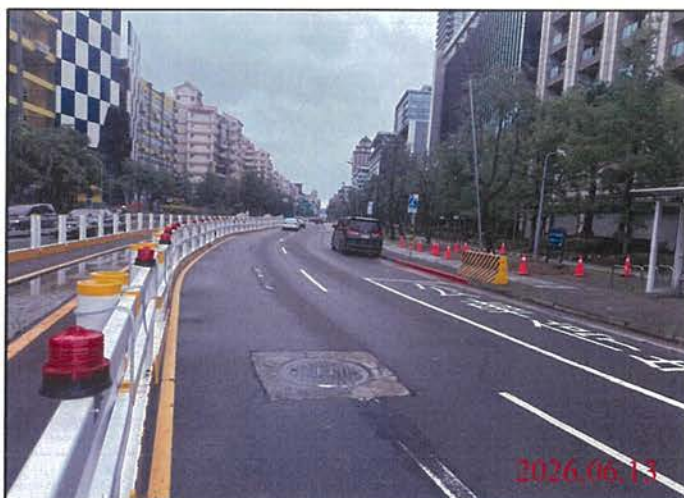
巡查日期地點：115.06.13/ Y30車站

照片說明：路面狀況

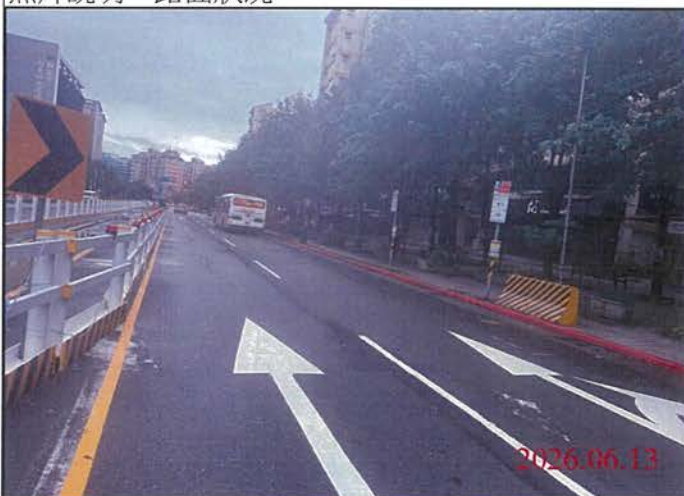
巡查日期地點：115.06.13/ Y30車站

照片說明：路面狀況

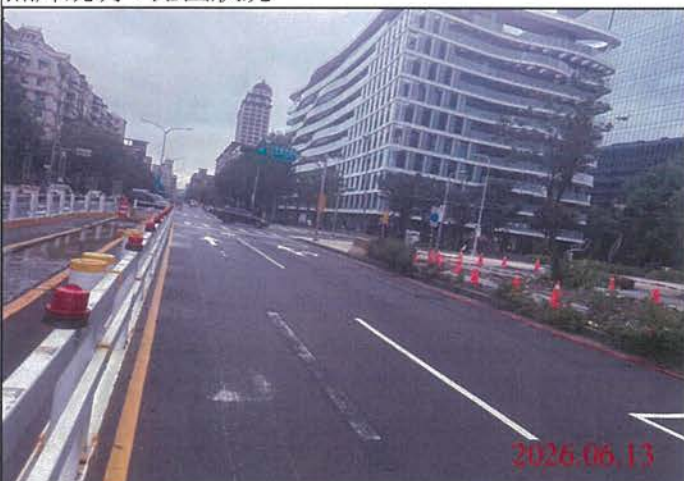
巡查日期地點：115.06.13/ Y30車站

照片說明：路面狀況

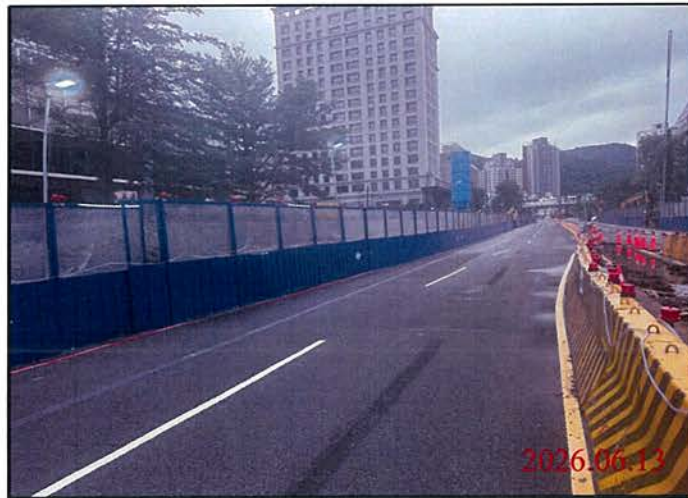
巡查日期地點：115.06.13/ 尾軌  
照片說明：路面狀況

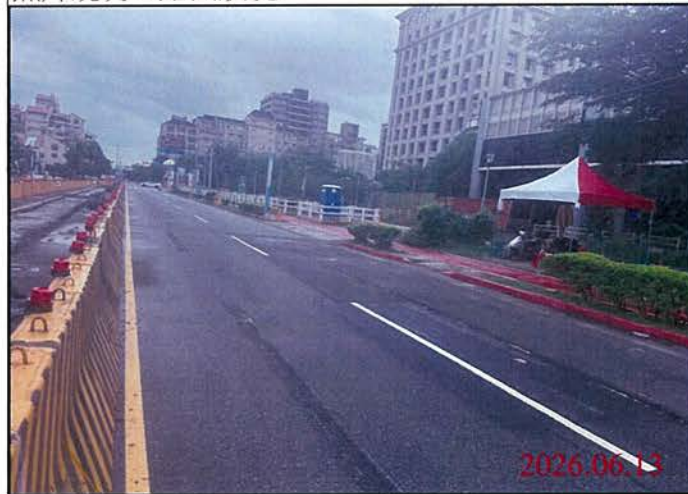
巡查日期地點：115.06.13/ 尾軌  
照片說明：路面狀況

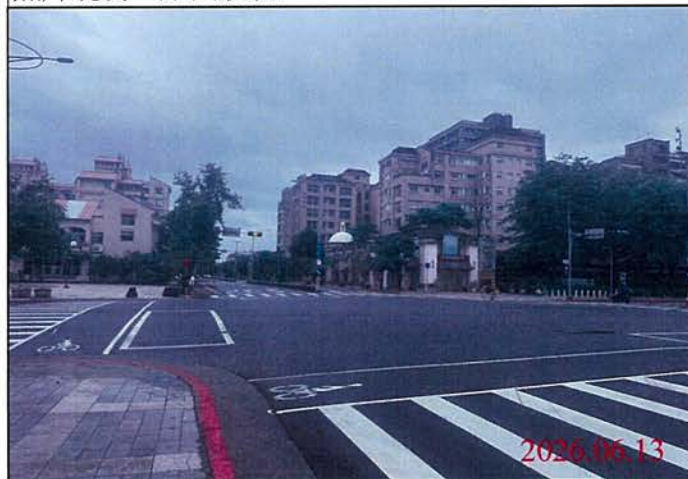
巡查日期地點：115.06.13/ 尾軌  
照片說明：路面狀況
