# 環狀線東環段Y29站尾軌(不含)~Y33(不含)土木建築及水電環控區段標工程

日期: 115年6月14日

## 環狀線CF710區段標道路巡查照片

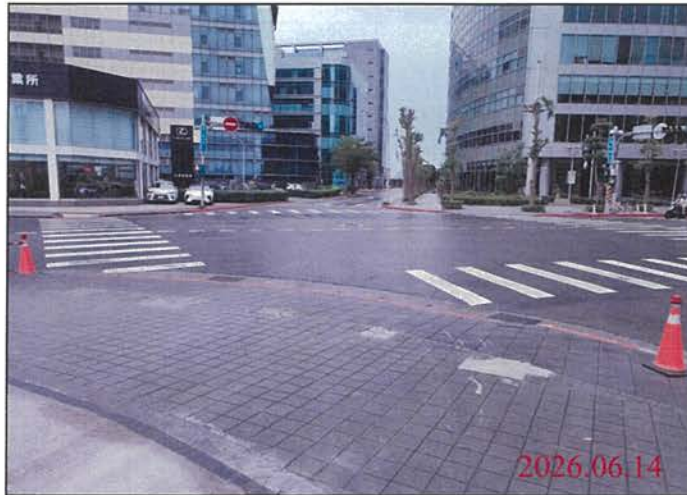
巡查日期地點：115.06.14/ Y32車站

照片說明：路面狀況

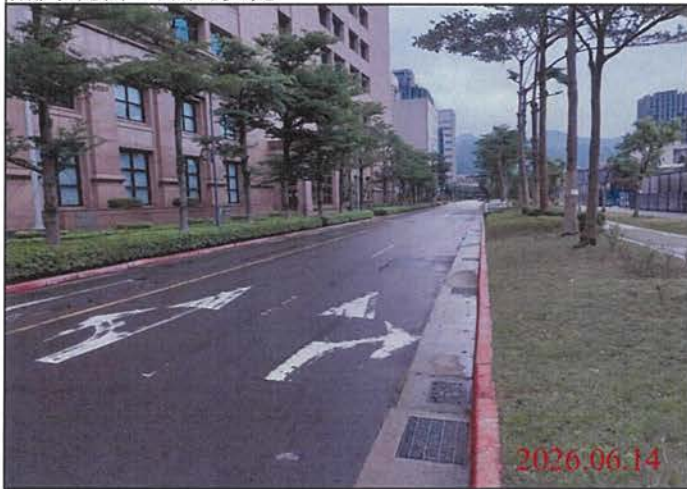
巡查日期地點：115.06.14/ Y32車站

照片說明：路面狀況

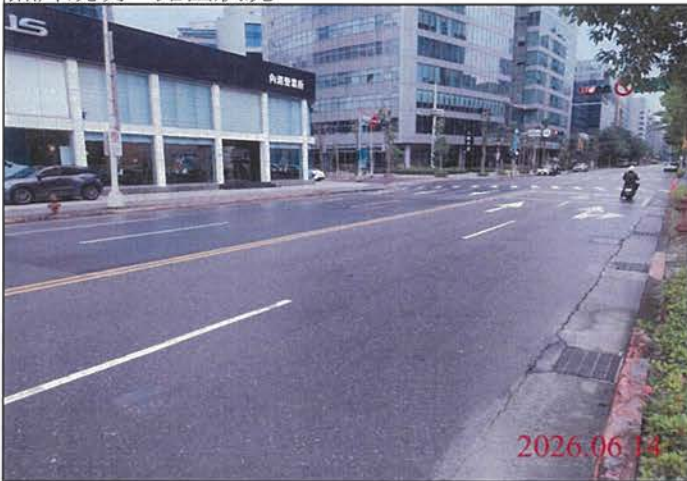
巡查日期地點：115.06.14/ Y32車站

照片說明：路面狀況

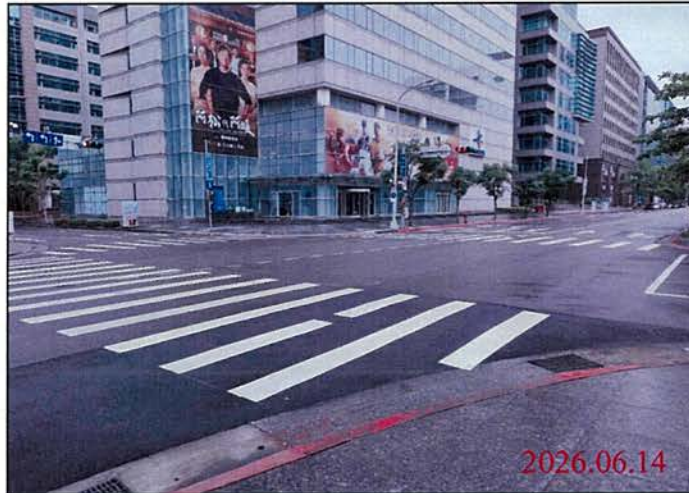
巡查日期地點：115.06.14/ Y31車站

照片說明：路面狀況

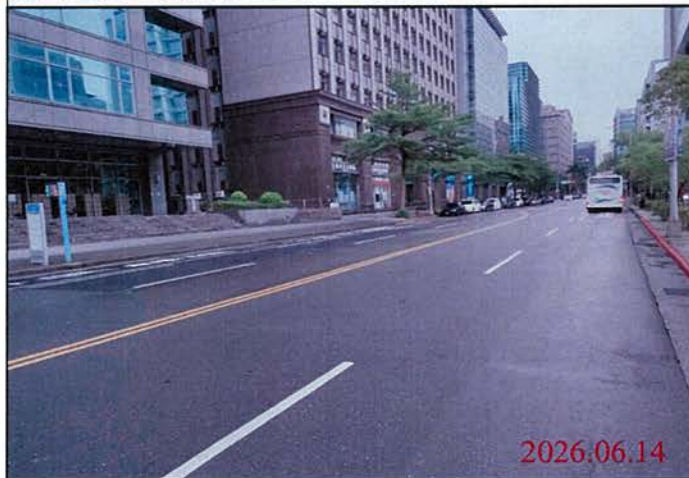
巡查日期地點：115.06.14/ Y31車站

照片說明：路面狀況

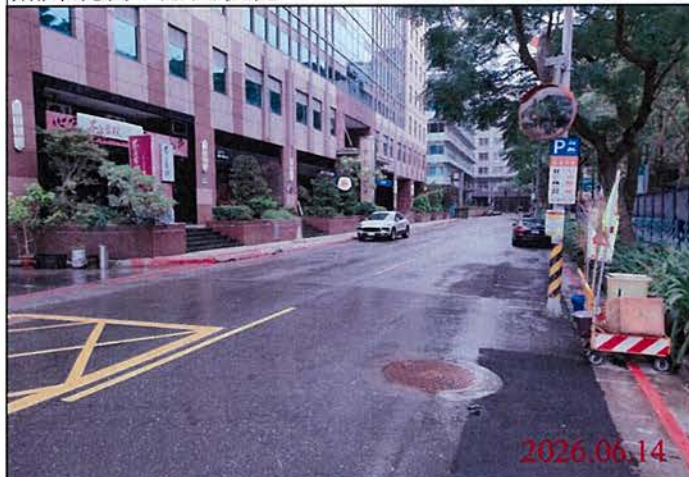
巡查日期地點：115.06.14/ Y31車站

照片說明：路面狀況

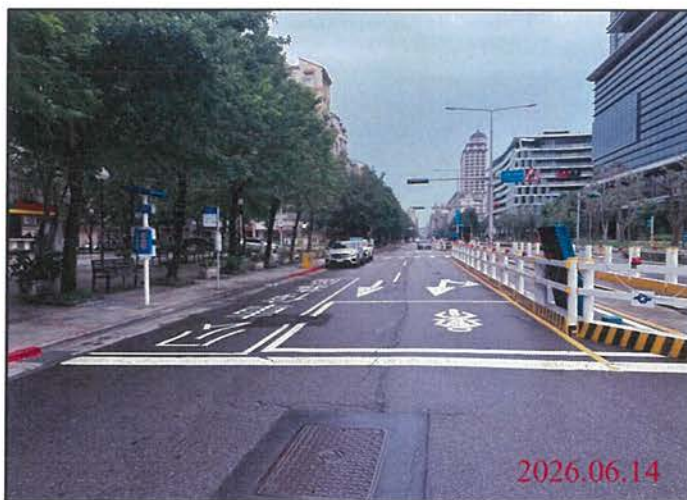
巡查日期地點：115.06.14/ Y30車站

照片說明：路面狀況

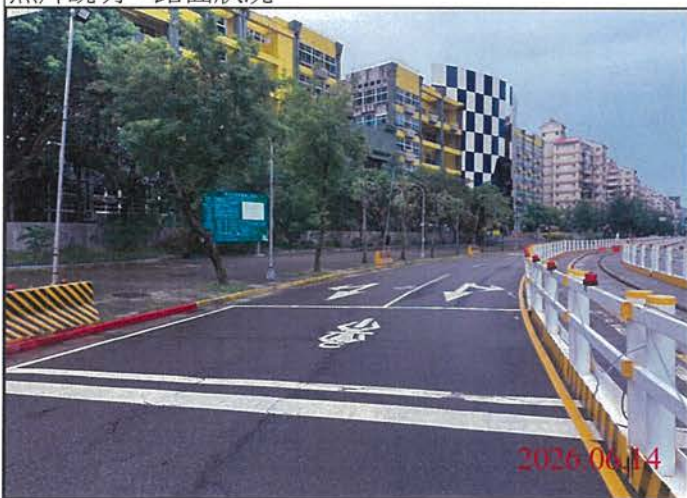
巡查日期地點：115.06.14/ Y30車站

照片說明：路面狀況

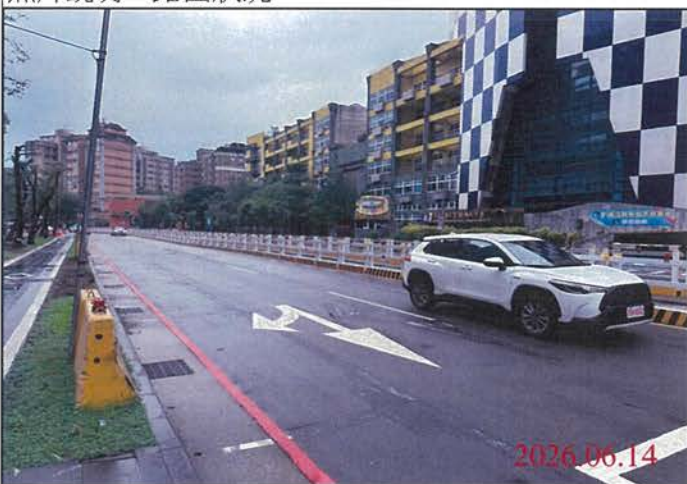
巡查日期地點：115.06.14/ Y30車站

照片說明：路面狀況

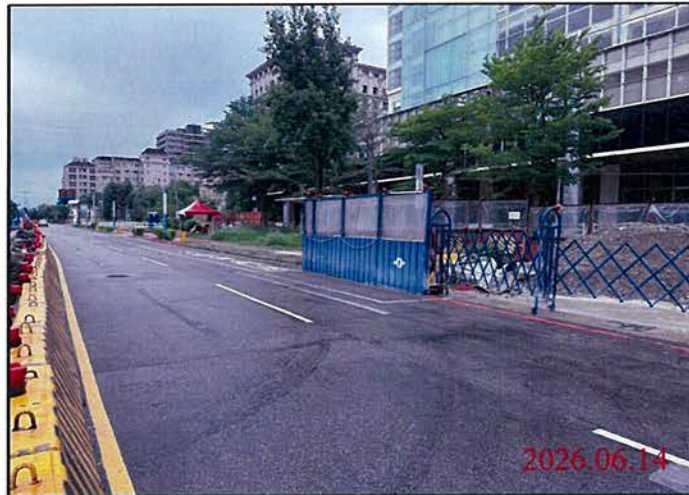
巡查日期地點：115.06.14/ 尾軌  
照片說明：路面狀況

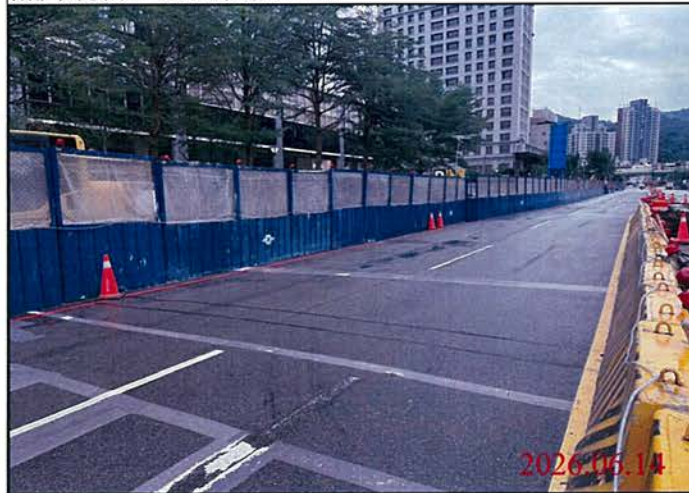
巡查日期地點：115.06.14/ 尾軌  
照片說明：路面狀況

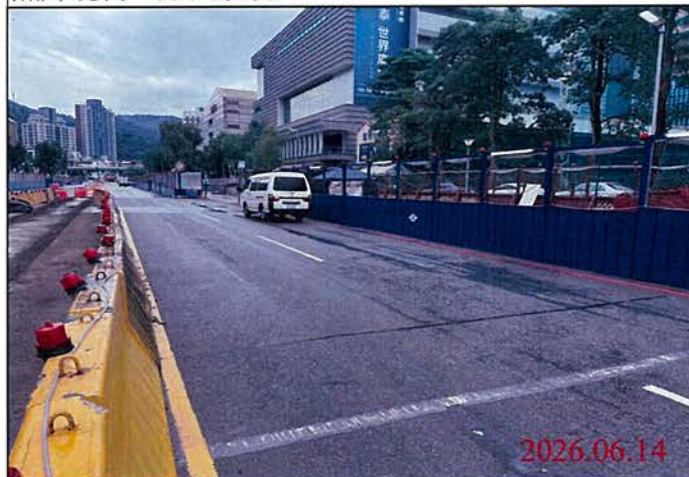
巡查日期地點：115.06.14/ 尾軌  
照片說明：路面狀況
