# 環狀線東環段Y29站尾軌(不含)~Y33(不含)土木建築及水電環控區段標工程

日期: 115 年 6 月 15 日

## 環狀線CF710區段標道路巡查照片

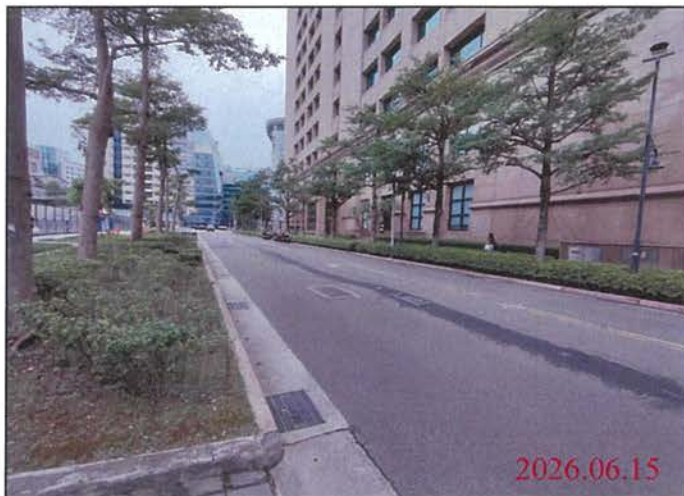
巡查日期地點：115.06.15/ Y32車站  
照片說明：路面狀況

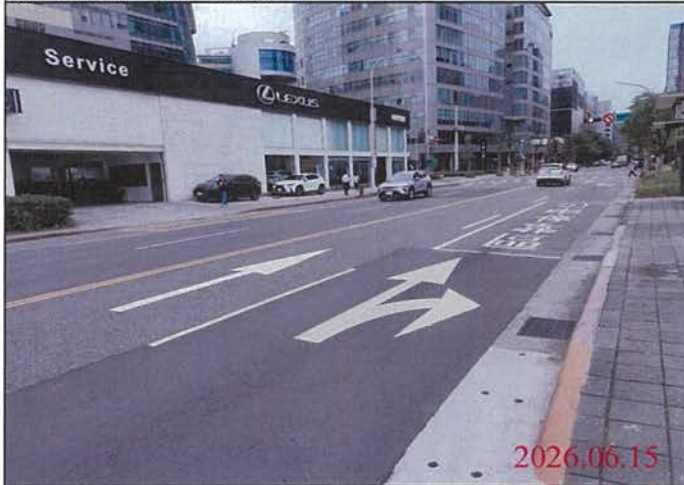
巡查日期地點：115.06.15/ Y32車站  
照片說明：路面狀況

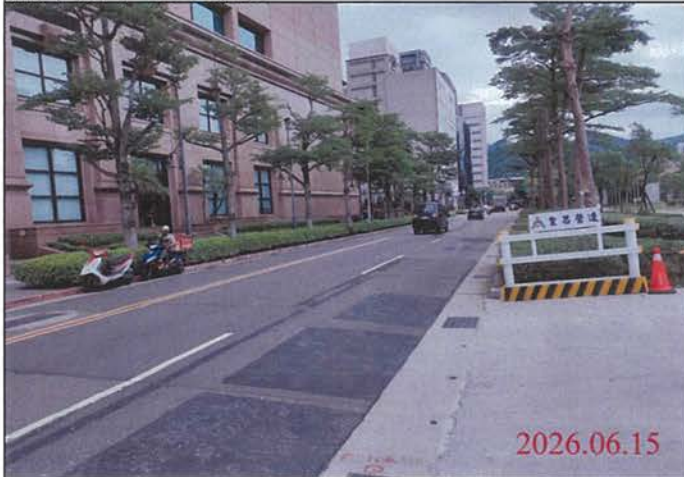
巡查日期地點：115.06.15/ Y32車站  
照片說明：路面狀況

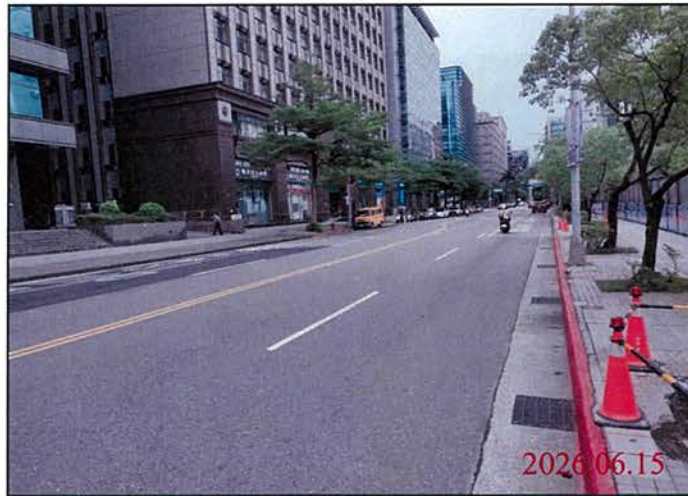
巡查日期地點：115.06.15/ Y31車站  
照片說明：路面狀況

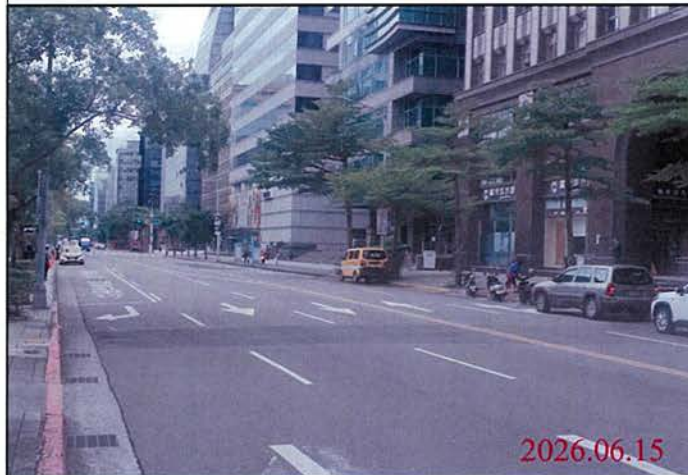
巡查日期地點：115.06.15/ Y31車站  
照片說明：路面狀況

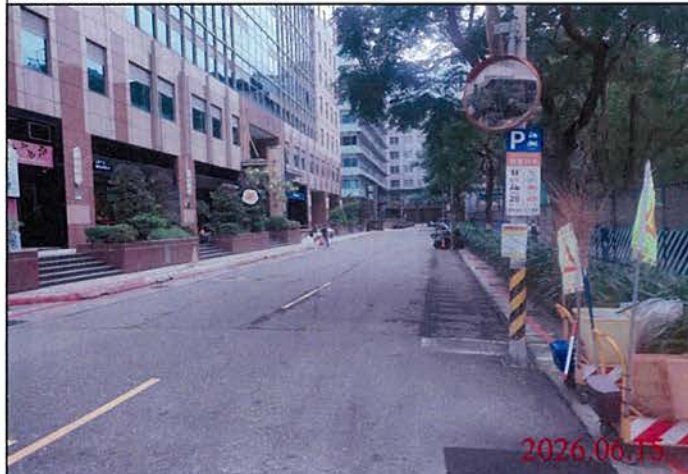
巡查日期地點：115.06.15/ Y31車站  
照片說明：路面狀況

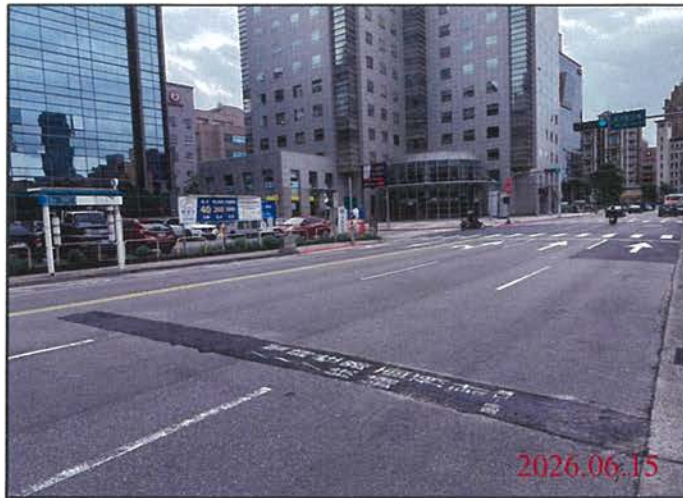
巡查日期地點：115.06.15/ Y30車站

照片說明：路面狀況

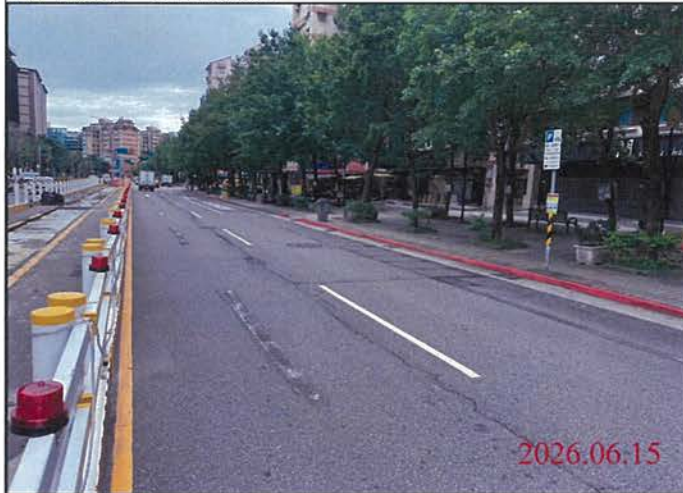
巡查日期地點：115.06.15/ Y30車站

照片說明：路面狀況

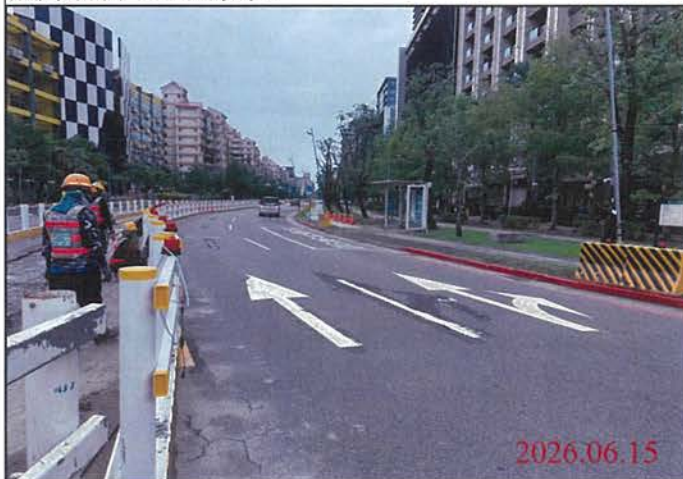
巡查日期地點：115.06.15/ Y30車站

照片說明：路面狀況

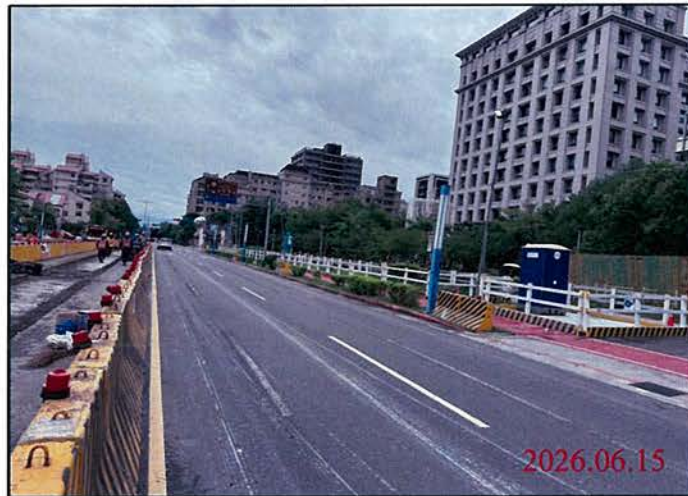
巡查日期地點：115.06.15/ 尾軌  
照片說明：路面狀況

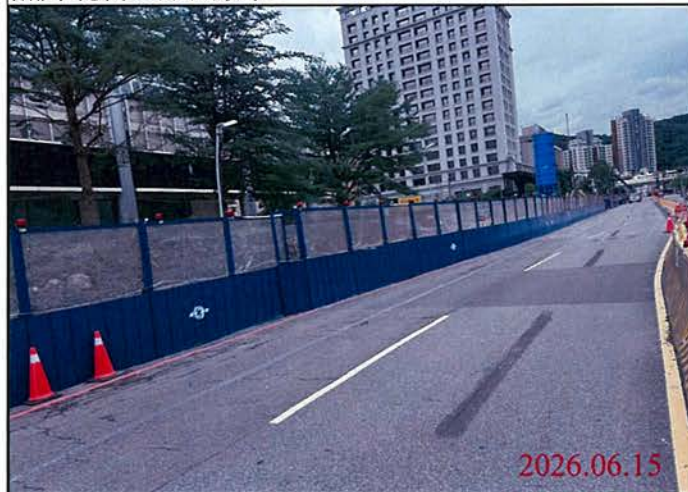
巡查日期地點：115.06.15/ 尾軌  
照片說明：路面狀況

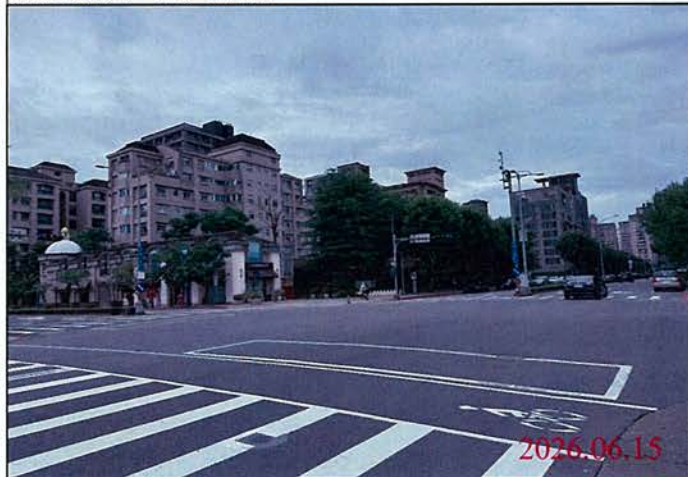
巡查日期地點：115.06.15/ 尾軌  
照片說明：路面狀況
