# 環狀線東環段Y29站尾軌(不含)~Y33(不含)土木建築及水電環控區段標工程

日期: 115 年 6 月 16 日

## 環狀線CF710區段標道路巡查照片

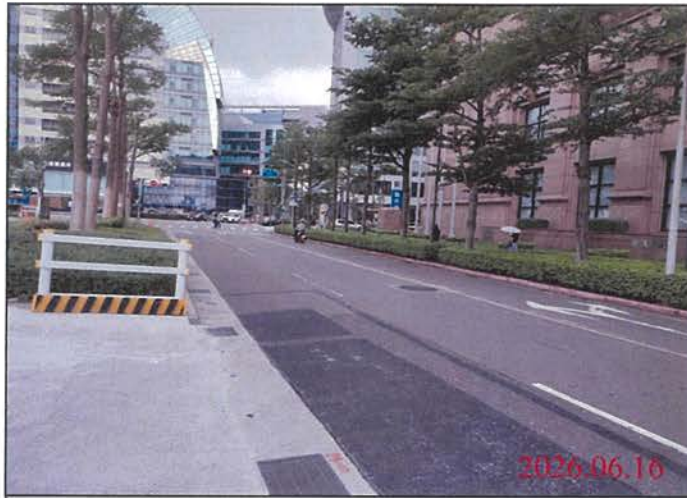
巡查日期地點：115.06.16/ Y32車站  
照片說明：路面狀況

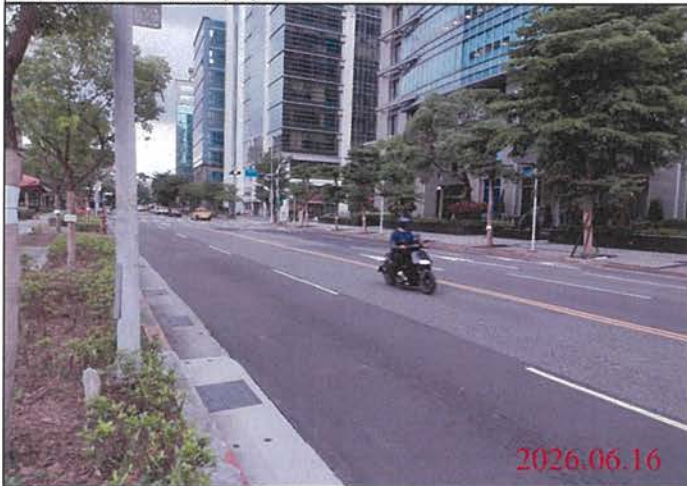
巡查日期地點：115.06.16/ Y32車站  
照片說明：路面狀況

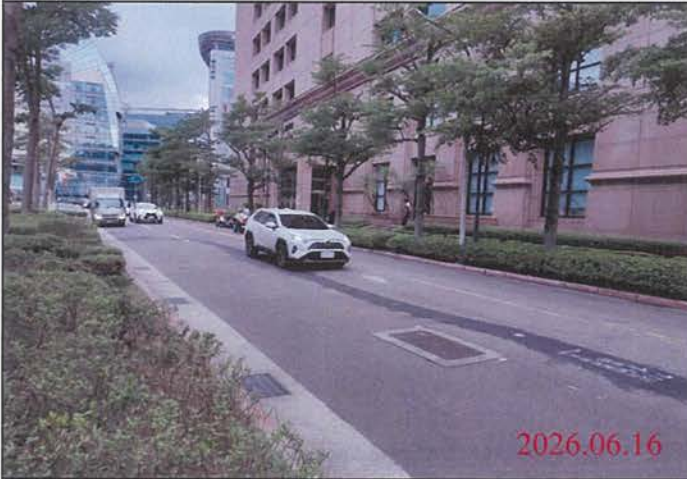
巡查日期地點：115.06.16/ Y32車站  
照片說明：路面狀況

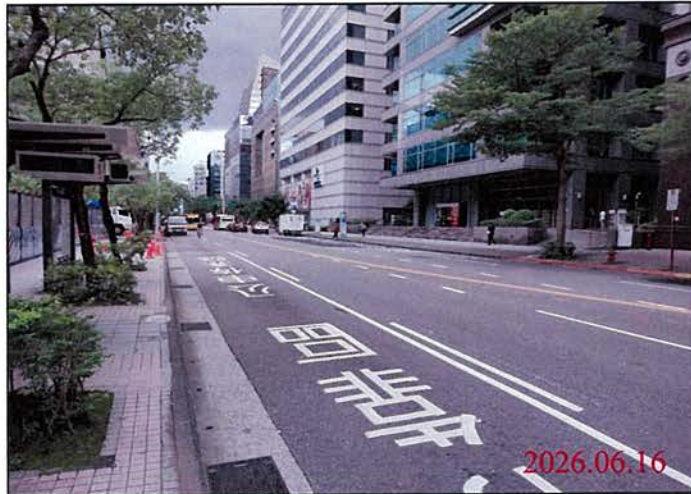
巡查日期地點：115.06.16/ Y31車站  
照片說明：路面狀況

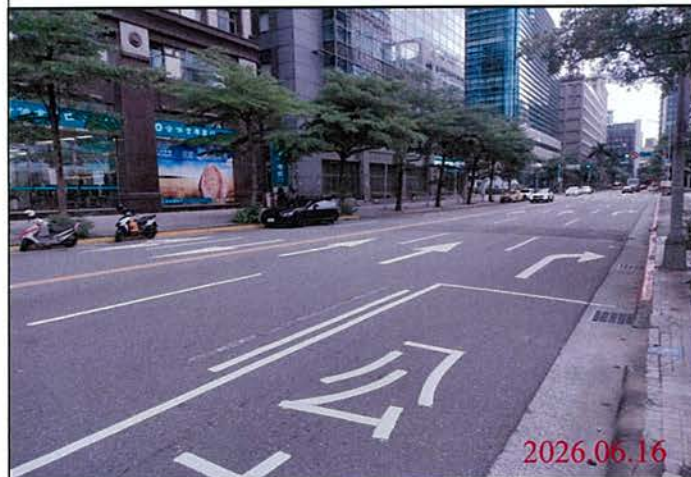
巡查日期地點：115.06.16/ Y31車站  
照片說明：路面狀況

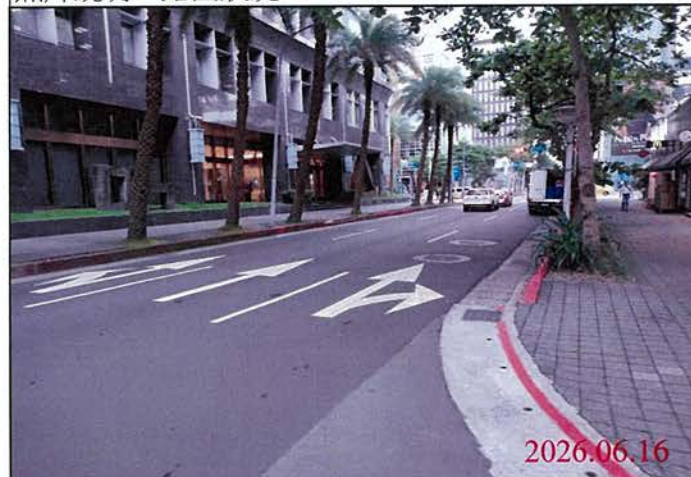
巡查日期地點：115.06.16/ Y31車站  
照片說明：路面狀況

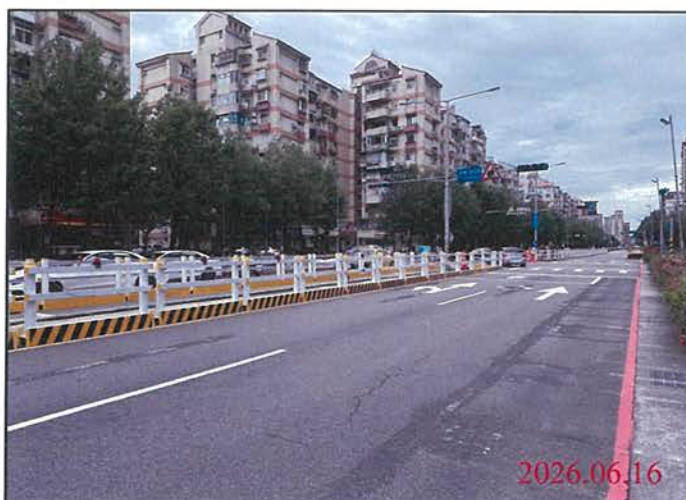
巡查日期地點：115.06.16/ Y30車站

照片說明：路面狀況

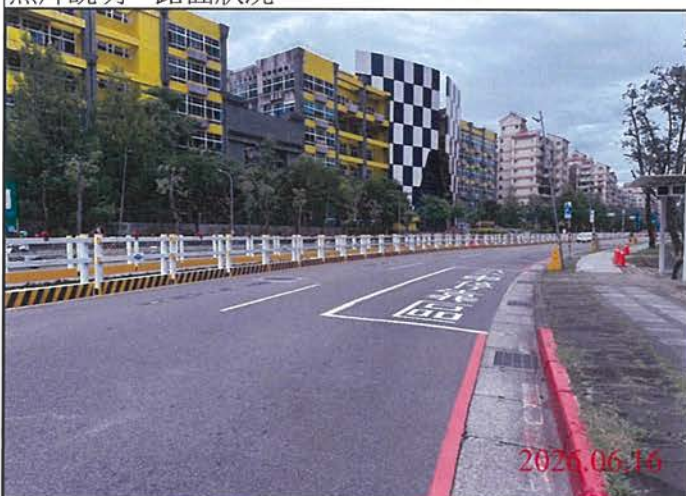
巡查日期地點：115.06.16/ Y30車站

照片說明：路面狀況

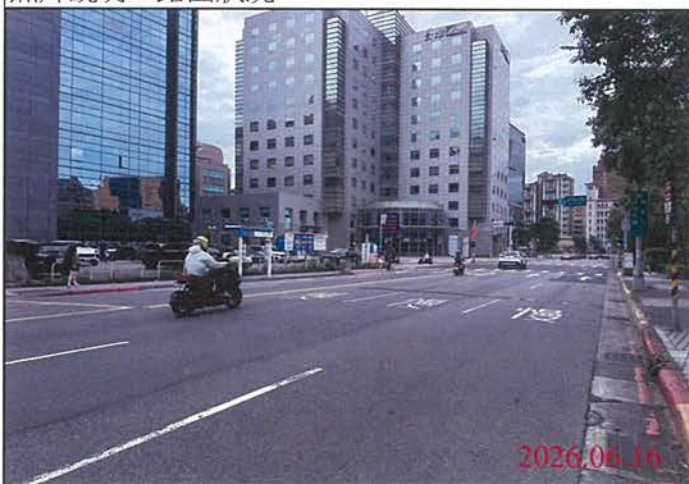
巡查日期地點：115.06.16/ Y30車站

照片說明：路面狀況

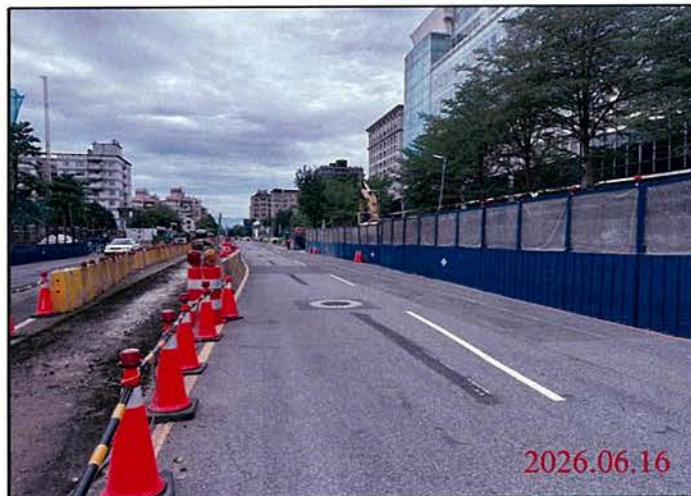
巡查日期地點：115.06.16/ 尾軌  
照片說明：路面狀況

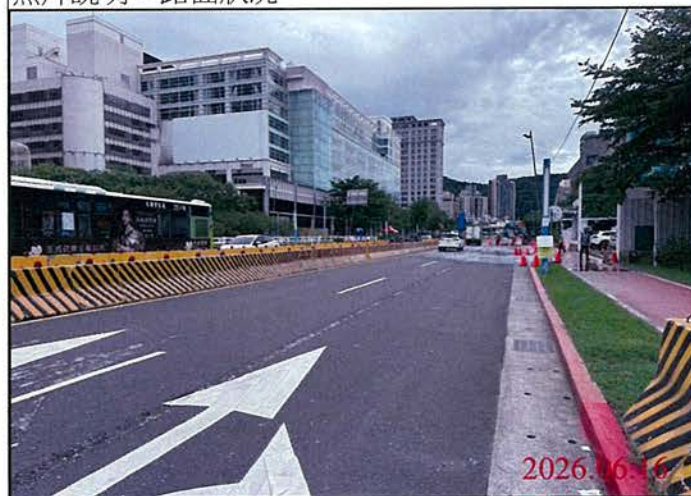
巡查日期地點：115.06.16/ 尾軌  
照片說明：路面狀況

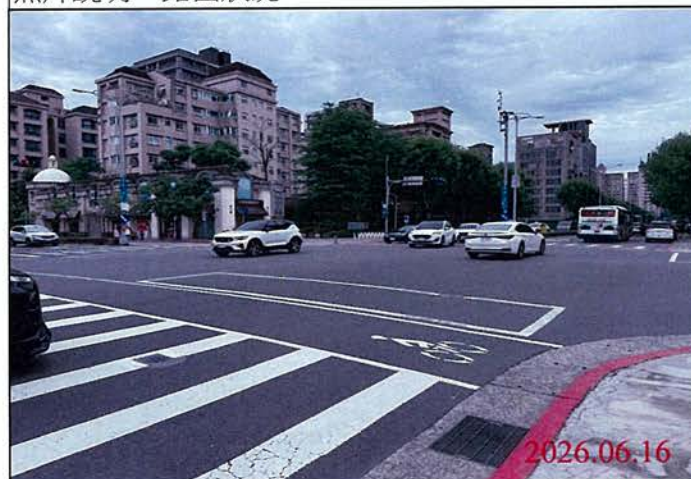
巡查日期地點：115.06.16/ 尾軌  
照片說明：路面狀況
