# 環狀線東環段Y29站尾軌(不含)~Y33(不含)土木建築及水電環控區段標工程

日期: 115年6月17日

## 環狀線CF710區段標道路巡查照片

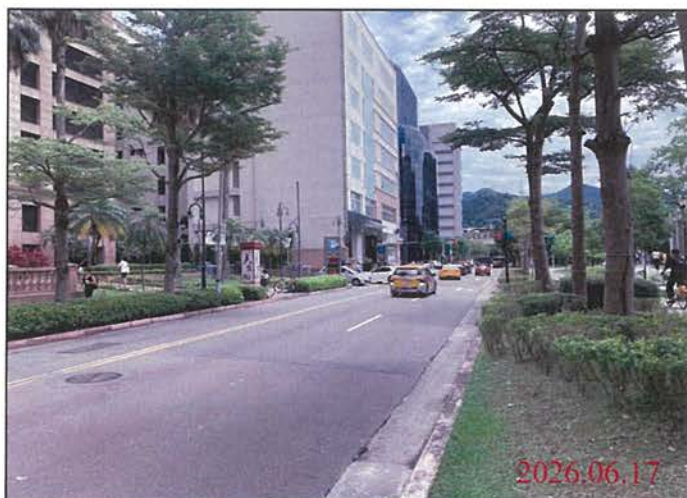
巡查日期地點：115.06.17/ Y32車站

照片說明：路面狀況

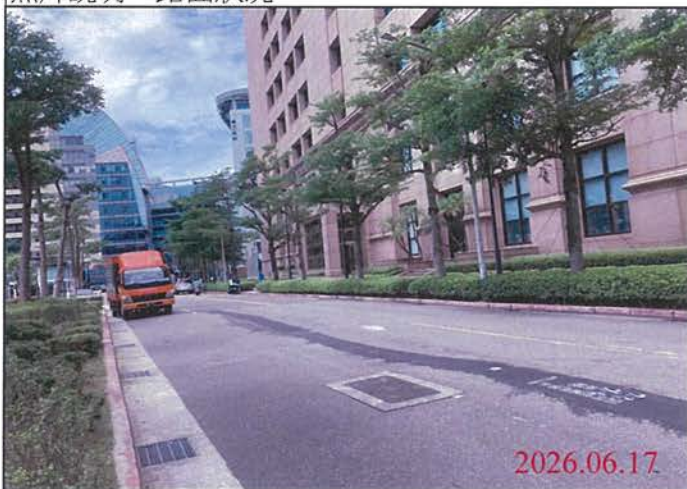
巡查日期地點：115.06.17/ Y32車站

照片說明：路面狀況

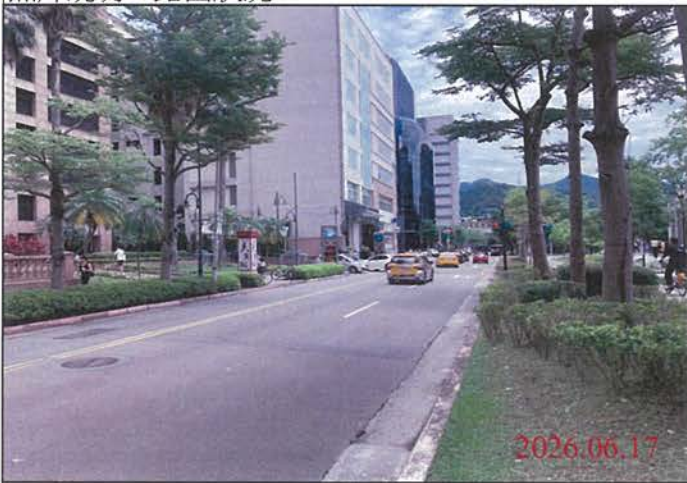
巡查日期地點：115.06.17/ Y32車站

照片說明：路面狀況

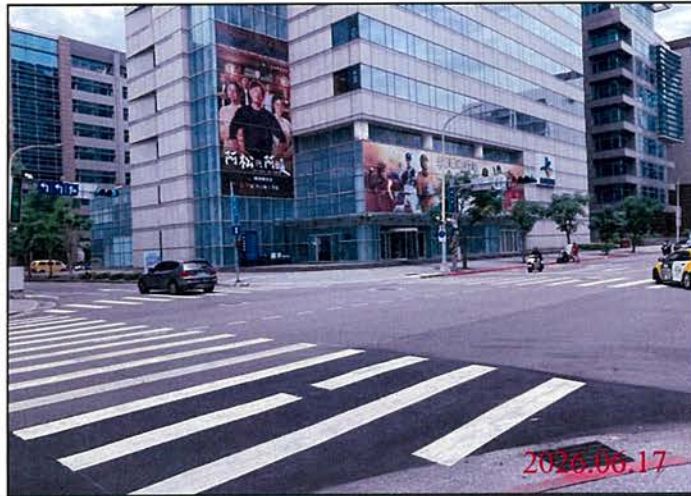
巡查日期地點：115.06.17/ Y31車站

照片說明：路面狀況

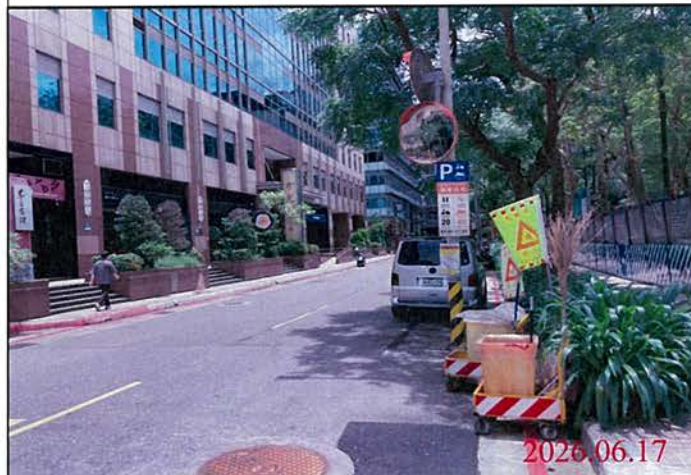
巡查日期地點：115.06.17/ Y31車站

照片說明：路面狀況

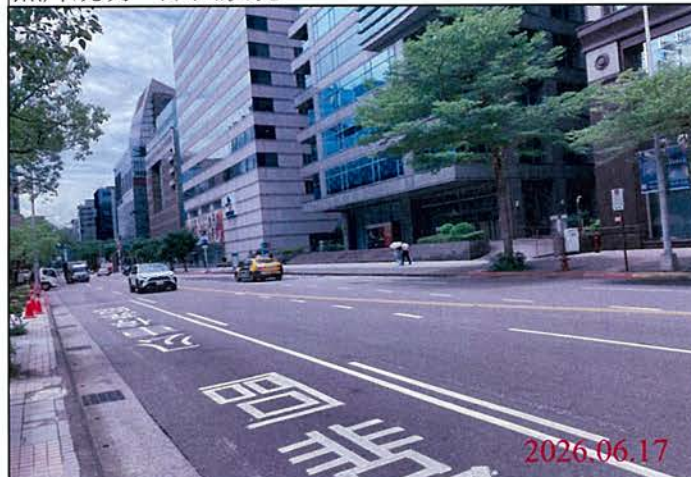
巡查日期地點：115.06.17/ Y31車站

照片說明：路面狀況

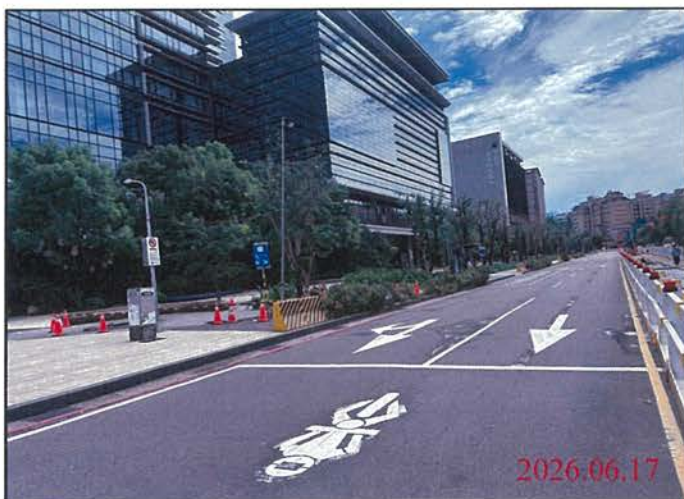
巡查日期地點：115.06.17/ Y30車站

照片說明：路面狀況

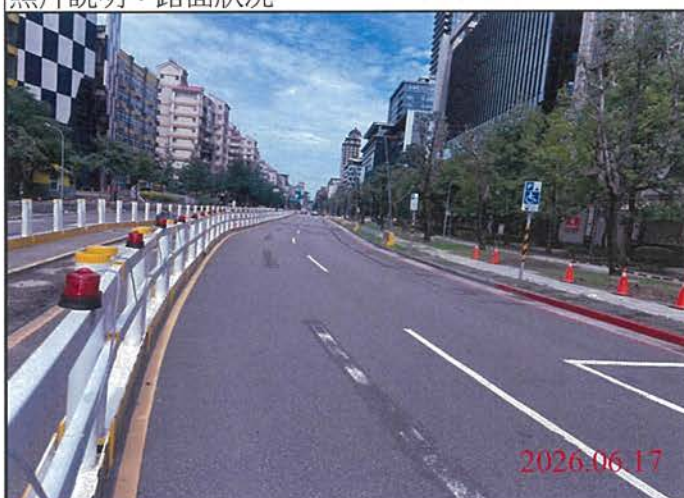
巡查日期地點：115.06.17/ Y30車站

照片說明：路面狀況

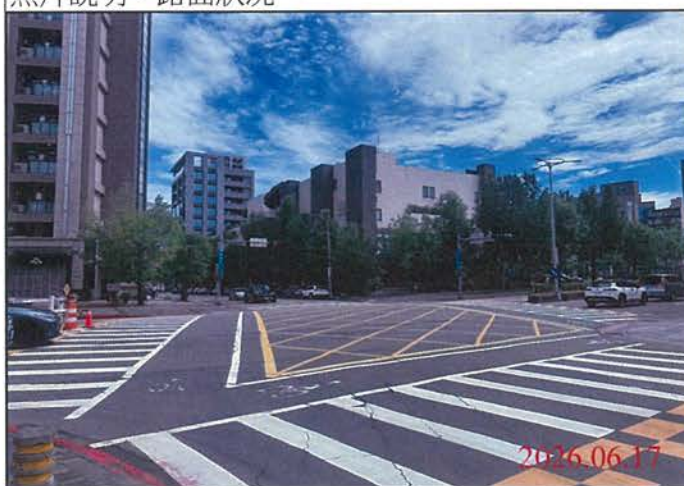
巡查日期地點：115.06.17/ Y30車站

照片說明：路面狀況

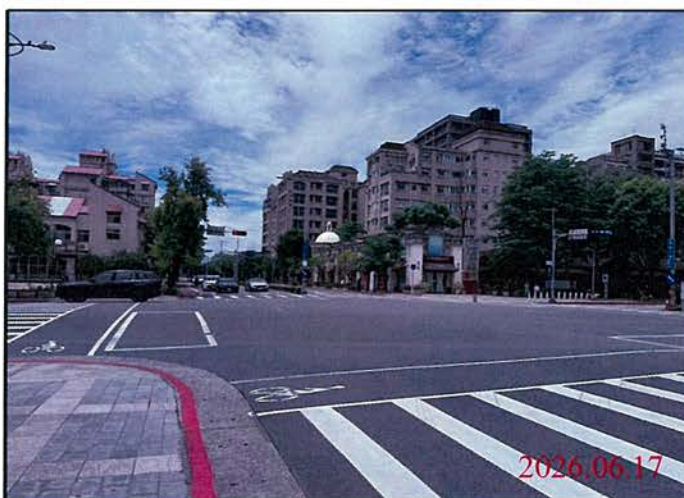
巡查日期地點：115.06.17/ 尾軌  
照片說明：路面狀況

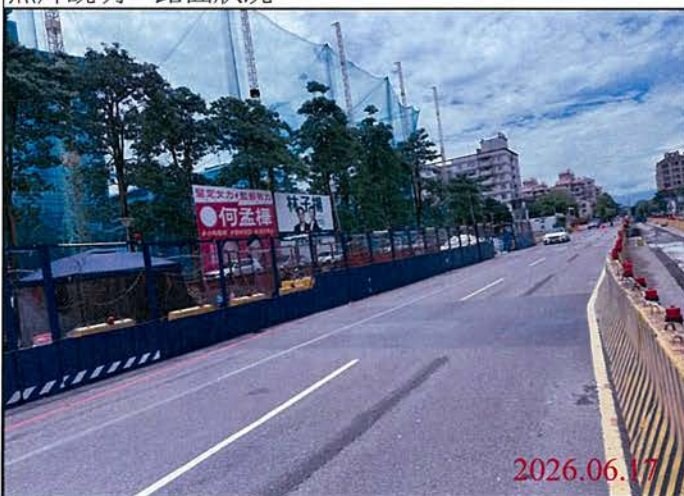
巡查日期地點：115.06.17/ 尾軌  
照片說明：路面狀況

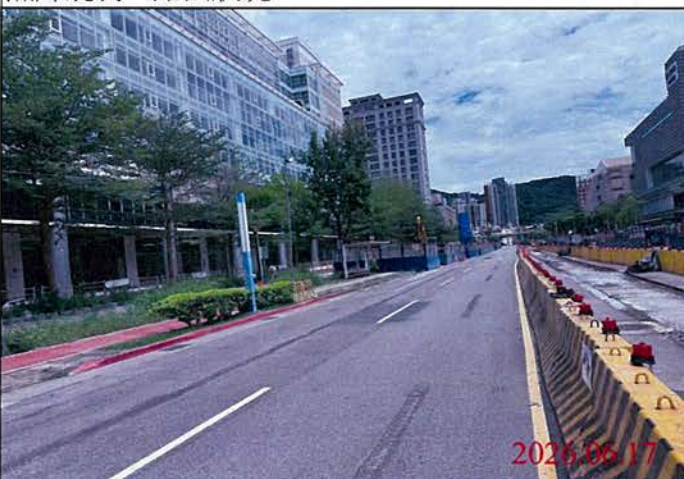
巡查日期地點：115.06.17/ 尾軌  
照片說明：路面狀況
